## Korte Leidsedwardsstraat 179

### Amsterdam

Datum  
20 april 2026

| Onderdeel | Casco funderingsonderzoek, fase 1 |

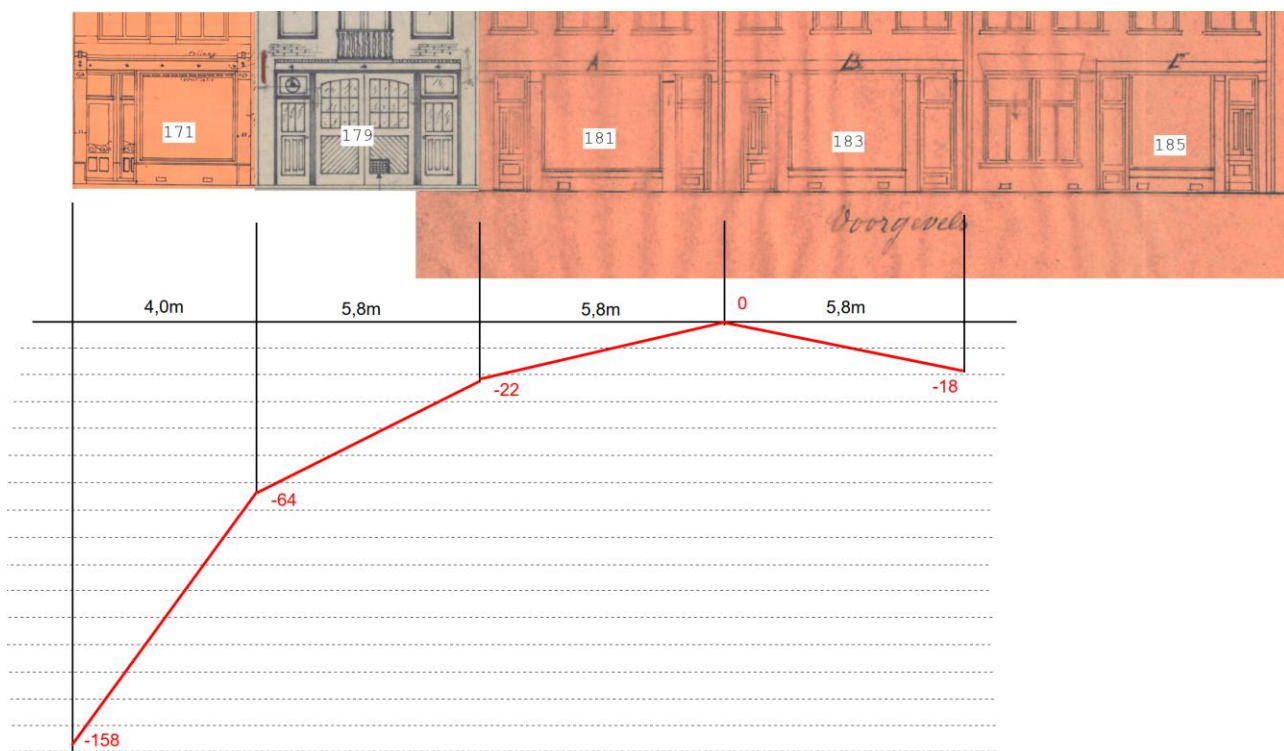
Afbeelding 2: lintvoegwaterpassing

De scheefstand van de voorgevel wordt geclassificeerd als "matig" en die van het linker buurpand zelfs als "zeer groot". Door het funderingsherstel in nr. 181, waarbij de (vermoedelijk) mandelige bouwmuur tussen nr. 179 en 181 is ondervangen in 2008, zal de scheefstand naar verwachting in de tijd toenemen.

| | adres | rotatie | $\Delta z \text{ (mm}^1/\text{m}^1)$ | benaming |
|---|---|---|---|---|
| 2. | Korte Leidsedwardsstraat 179 | 1:138 | 7,2 | Matig |

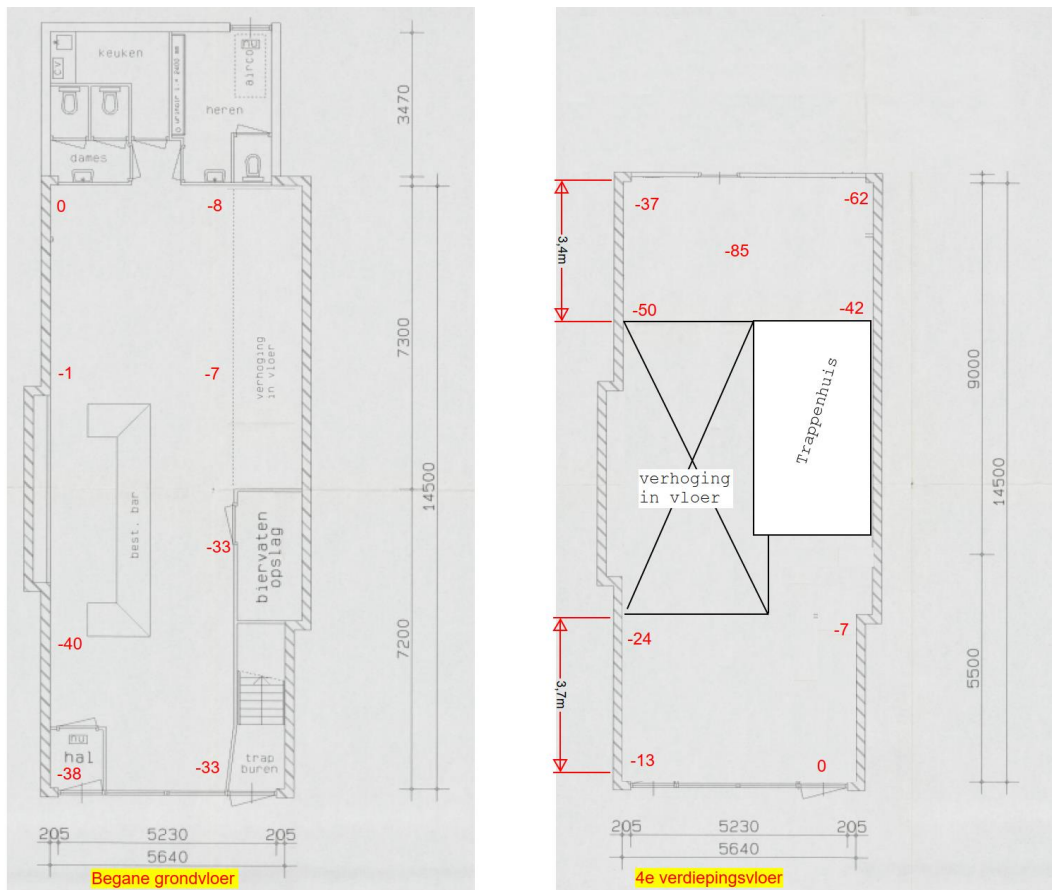
Afbeelding 3: Vloerwaterpassingen vloeren

De metingen van de vloerwaterpassingen laten redelijk positieve resultaten zien. Hierbij dient echter te worden opgemerkt dat de begane grondvloer volgens de gebruiker reeds is genivelleerd, waardoor de werkelijke scheefstand van de fundering groter zal zijn.

| | Onderdeel | rotatie | $\Delta z$ (mm <sup>2</sup> /m <sup>1</sup> ) | benaming | Opmerking |
|---|---|---|---|---|---|
| 1. | Begane grondvloer naar voren | <1:300 | 2,7 | Nihil | Volgens uitbater is de vloer reeds genivelleerd en mogelijk is de vloer "op staal" uitgevoerd. |
| 4. | 4e verdiepingvloer naar achteren | 1:234 | 4,3 | Klein | |
| 6. | 4e verdiepingvloer achtergevel | 1:224 | 4,5 | Klein | |

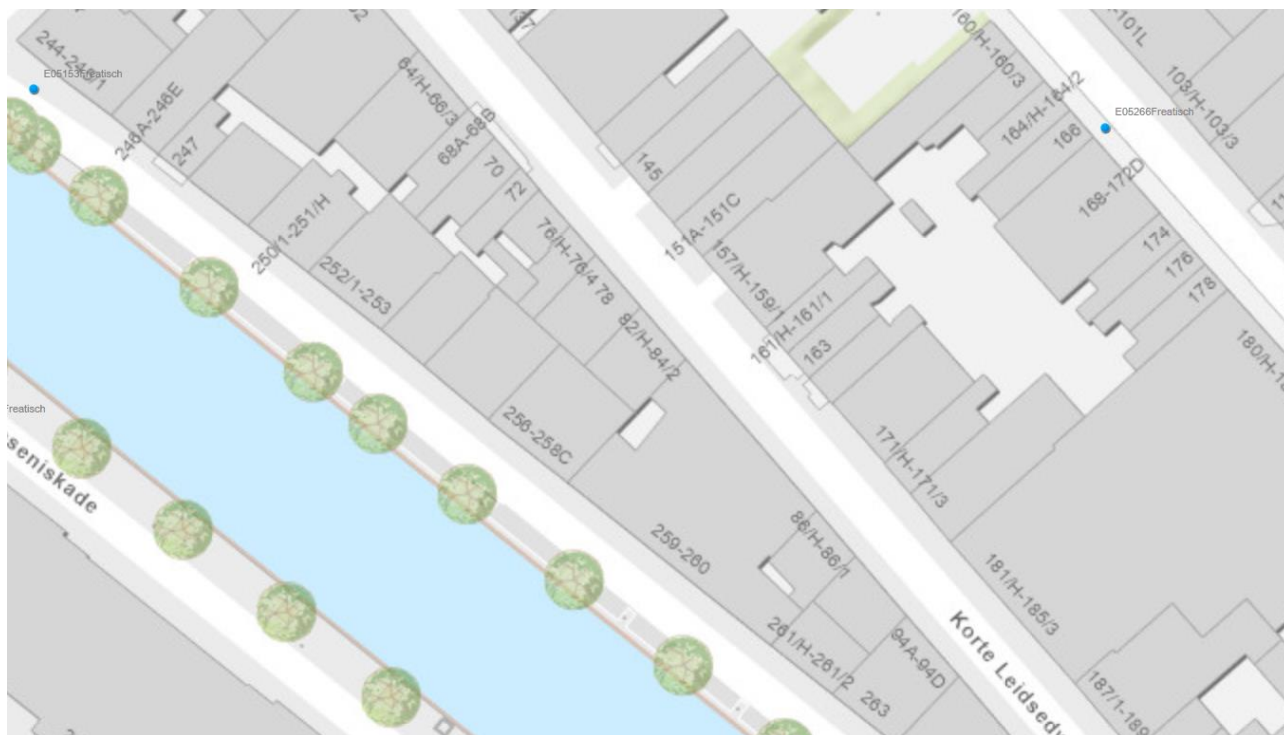
Afbeelding 4: Overzicht peilbuizen locaties

Tijdens droge perioden is geen waterdekking aanwezig op de houten onderdelen van de fundering. De grondwaterdekking wordt daarmee gekwalificeerd als "onvoldoende".

De grondwaterstanden zijn bepaald aan de hand van de peilbuizen van Waternet, zie hieronder. De laagste grondwaterstand is gemeten op 0,85m – N.A.P. Het aanlegniveau van de fundering ligt vermoedelijk op 0,50m – N.A.P. Daardoor is er in de droge perioden geen waterdekking. Dit wordt gekwalificeerd als “onvoldoende”. Verder onderzoek naar fluctuaties in de grondwaterstanden en de kwaliteit van de houten paalfundering is noodzakelijk.

Tevens adviseren wij, gezien de kritische grondwaterstanden ten opzichte van het aanlegniveau van de houten fundering, om een peilbuis aan te brengen ter plaatse van de voorgevel. Deze peilbuis dient regelmatig, en minimaal éénmaal per maand, te worden ingemeten om de actuele grondwaterstand te monitoren. Daarnaast adviseren wij waar mogelijk waterdoorlatende verhardingen toe te passen (zie onder andere het stappenplan van het KCAF).

Indien de grondwaterstand een kritisch niveau bereikt, dienen passende maatregelen te worden getroffen om deze te verhogen, teneinde de houten paalfundering te beschermen tegen aantasting door bacteriën en schimmels.

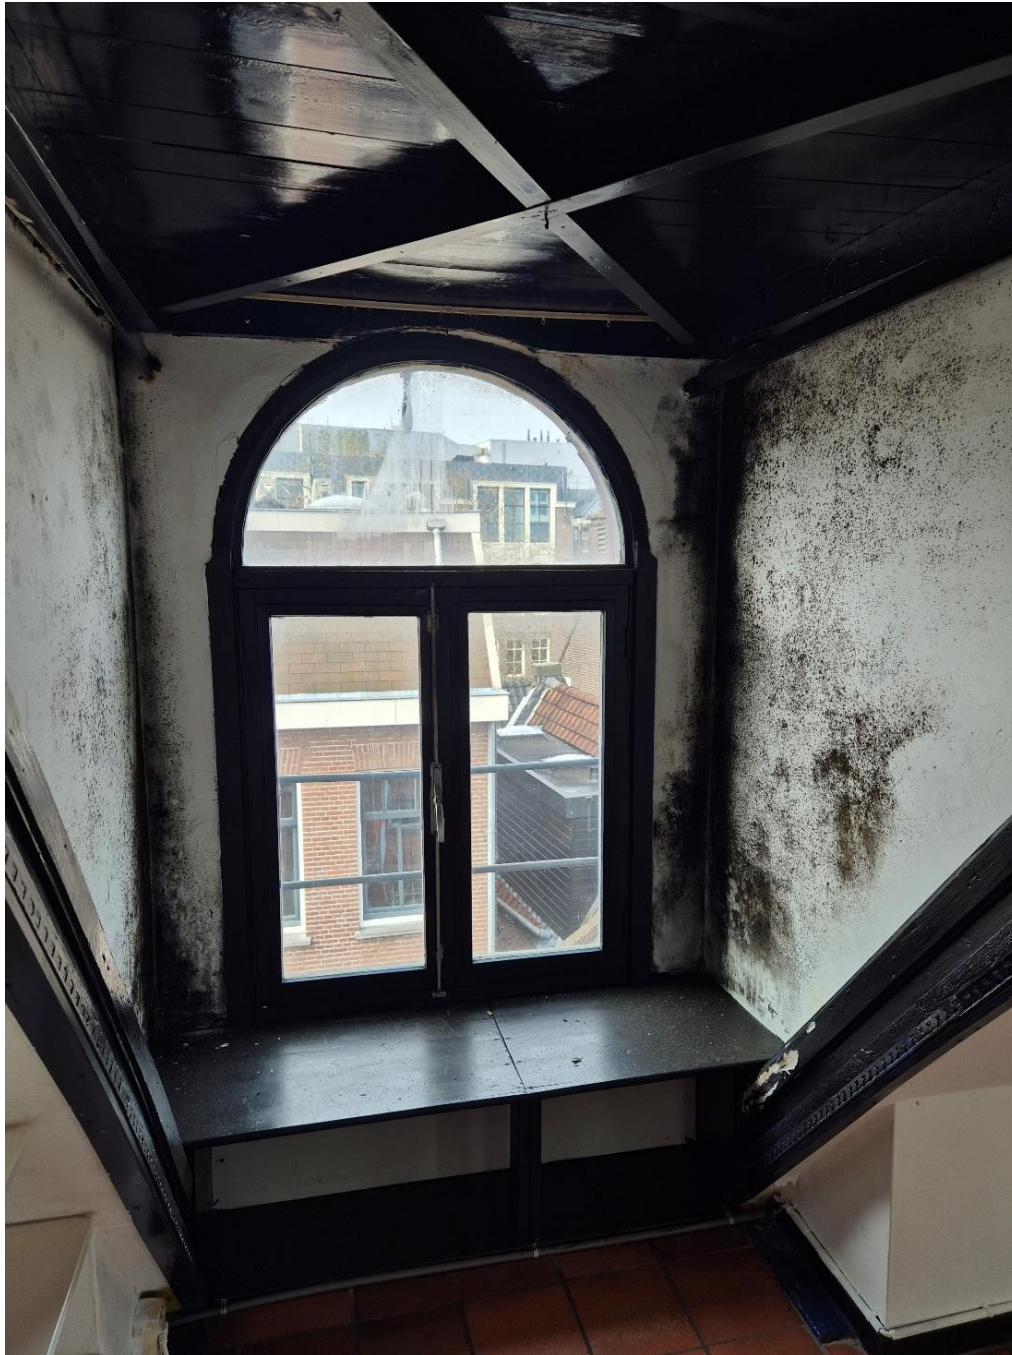
Bij de inpandige inspectie zijn, behoudens de geconstateerde schimmelvorming in de dakkapel, geen bijzonderheden waargenomen. Bij de gevelinspectie wordt de scheurvorming geclassificeerd als "matig" en worden meerdere gebreken geconstateerd, waaronder:

*Afbeelding 20: schimmelvorming in de dakkapel gesitueerd aan de voorgevel*

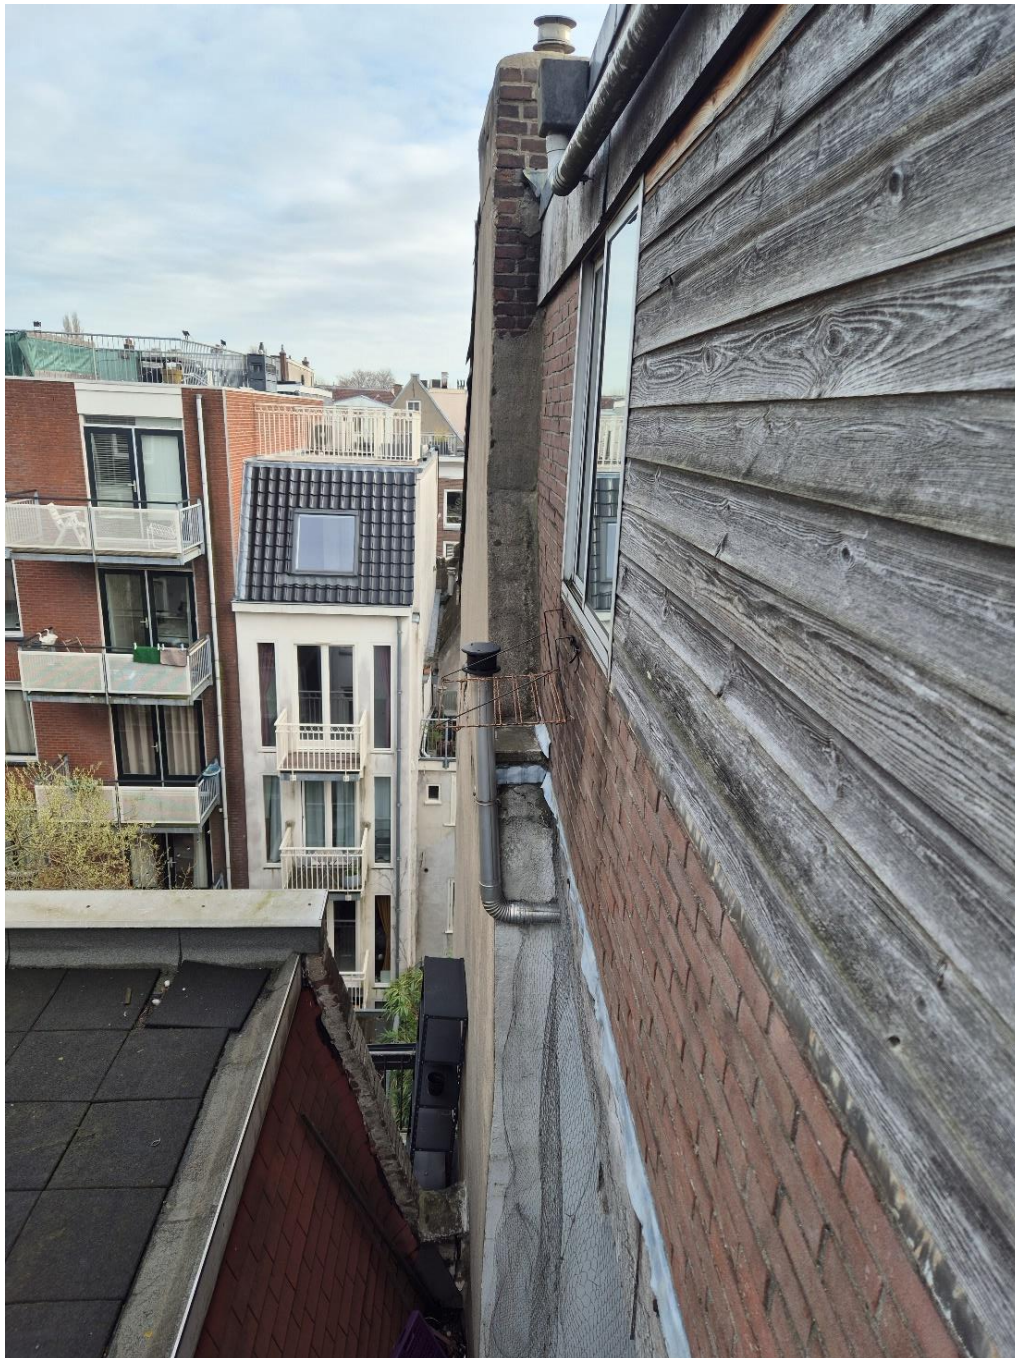
*Afbeelding 21: zijgevel*

| | adres | scheurvorming | opmerking |
|---|---|---|---|
| 3. | Zijgevel naast belending #171 | klein | Deel is opgetopt en voorzien van houten gevelbekleding |
| 4. | Zijgevel naast belending #181 | Matig | Schade ontstaan door afgespat metselwerk |

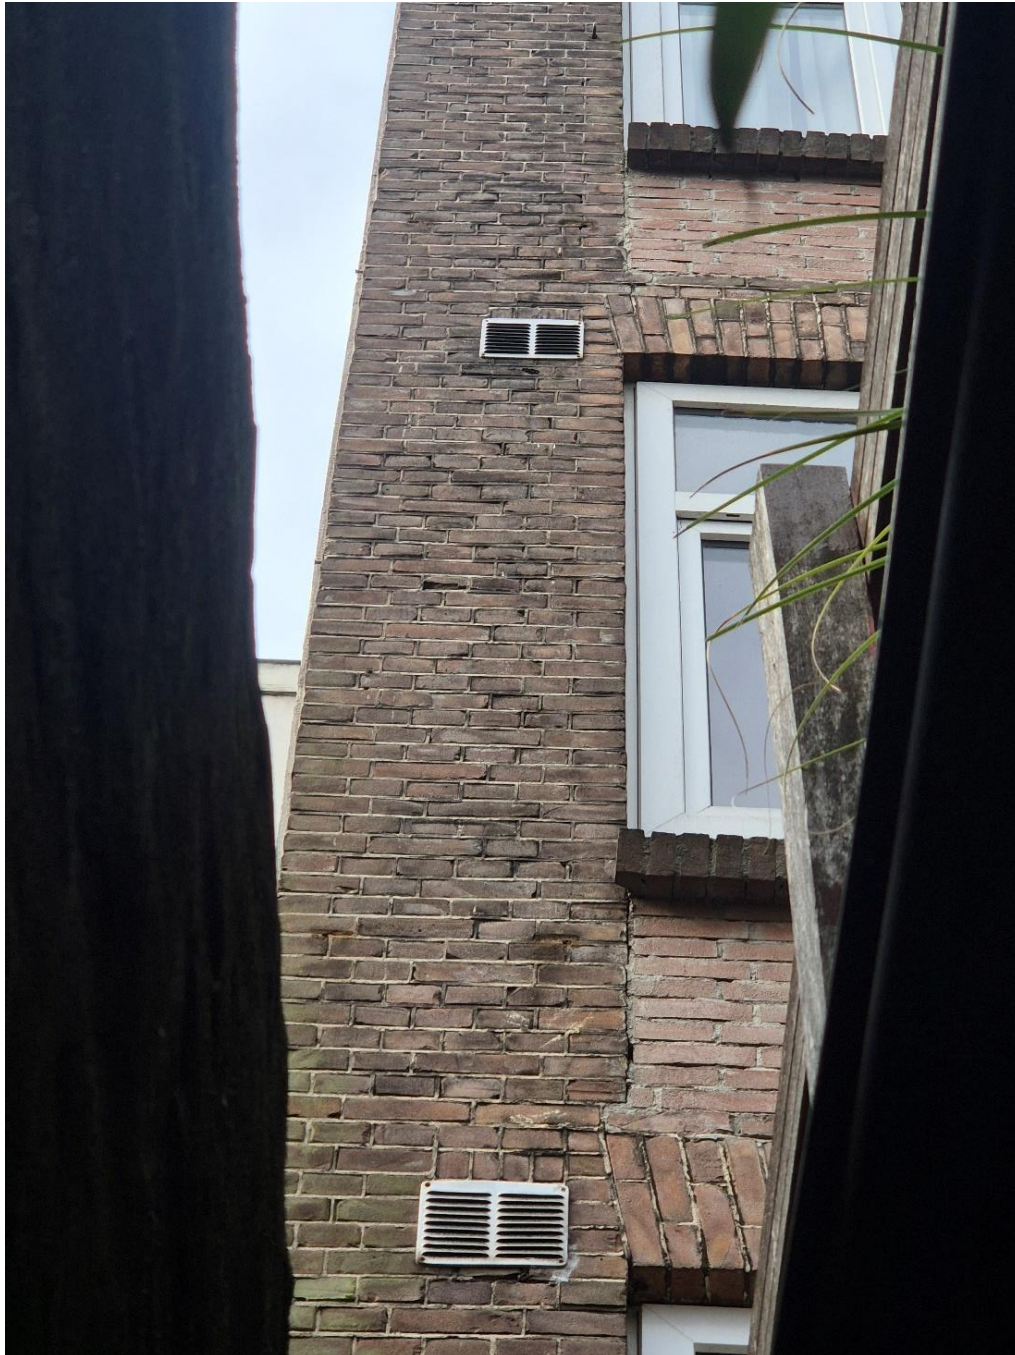
| | adres | scheurvorming | opmerking |
|---|---|---|---|
| 2. | Achtergevel (beperkte opname) | klein | Oude kozijnsparingen dicht gemetseld |

*Afbeelding 24: deel van de achtergevel*

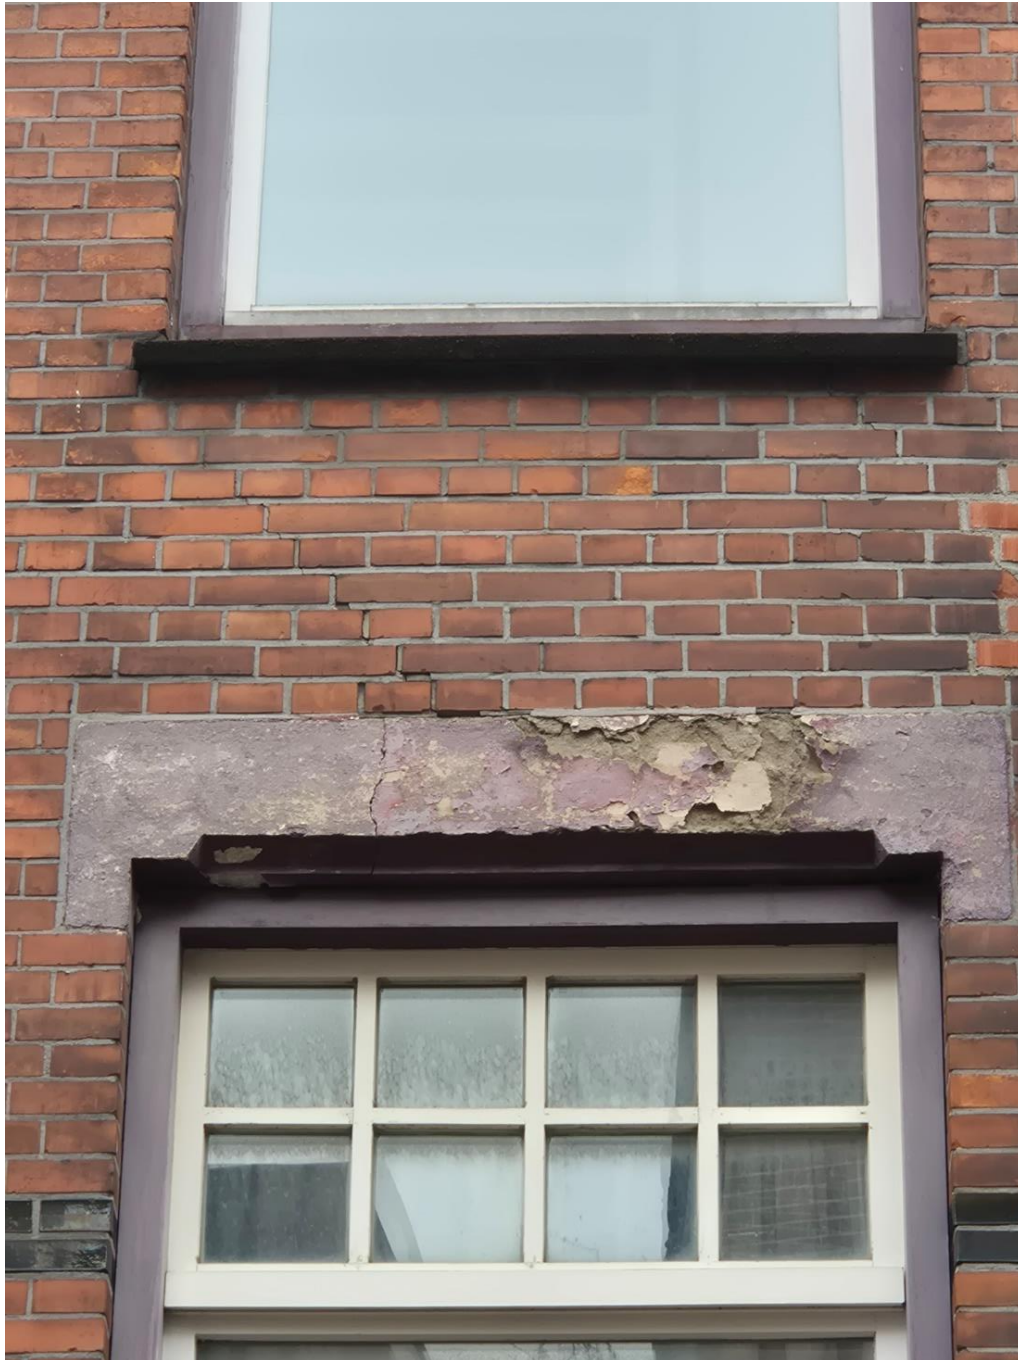
| | adres | scheurvorming | opmerking |
|---|---|---|---|
| 1. | Vorgevel | Matig | Diverse gebreken waargenomen in de gevel |

*Afbeelding 26: scheurvorming in voorgevel*

- Het belastingspatroon mag niet of slechts minimaal wijzigen;
- Toe te voegen niet-constructieve scheidingswanden dienen te worden uitgevoerd in metalstud;
- Het toepassen van steenachtige vloeren (zoals lewisvloeren of magnesienvloeren) is niet toegestaan;
- Indien fermacellvloeren worden toegepast, dient de houten balklaag (inclusief raveelconstructies) te worden getoetst op sterkte en stijfheid;
- Bij toevoeging van brandwerende plafonds dienen stuc-op-riet plafonds te worden verwijderd;
- **Alle constructieve scheurvorming in gevels en casco dient te worden hersteld.**

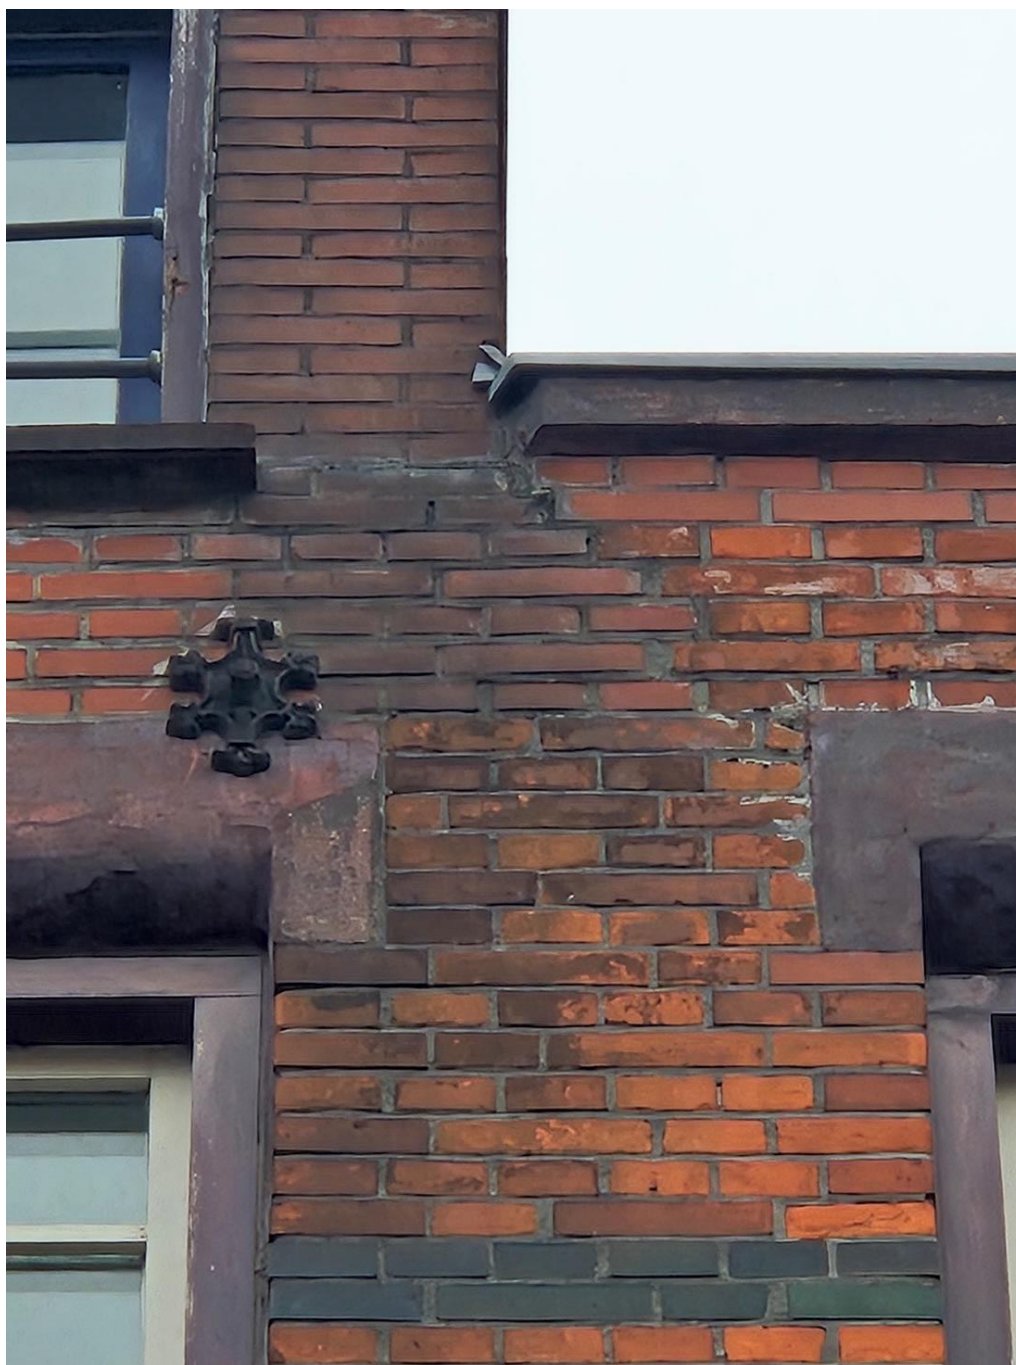
*Afbeelding 27: scheurvorming en reparaties in en aan het metselwerk*

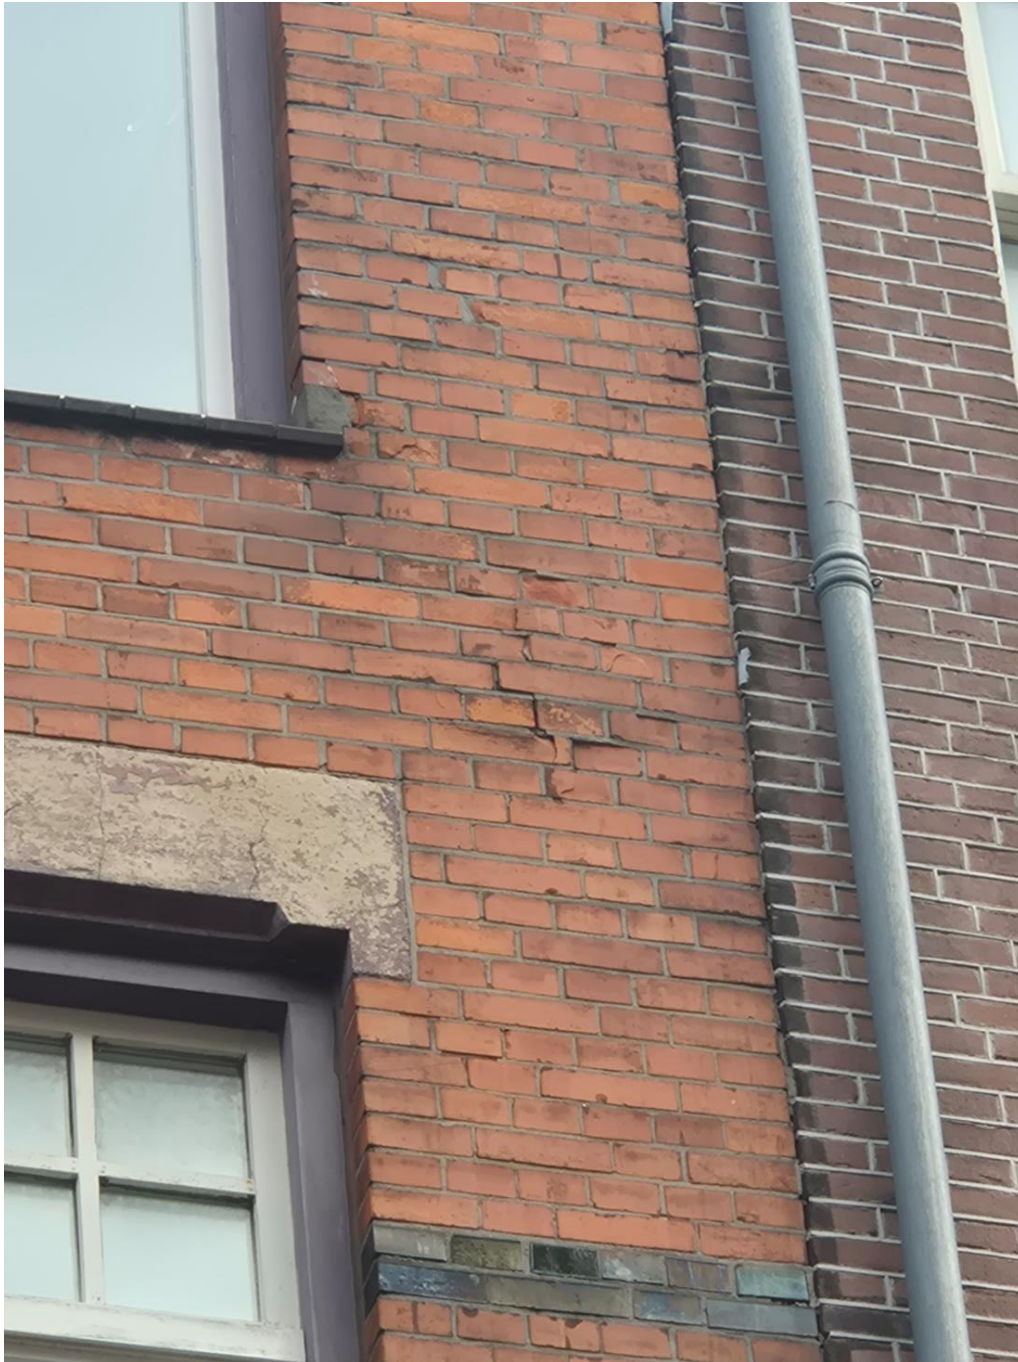
*Afbeelding 28: schade in het metselwerk door corroderende achtergelegen gevelankers*

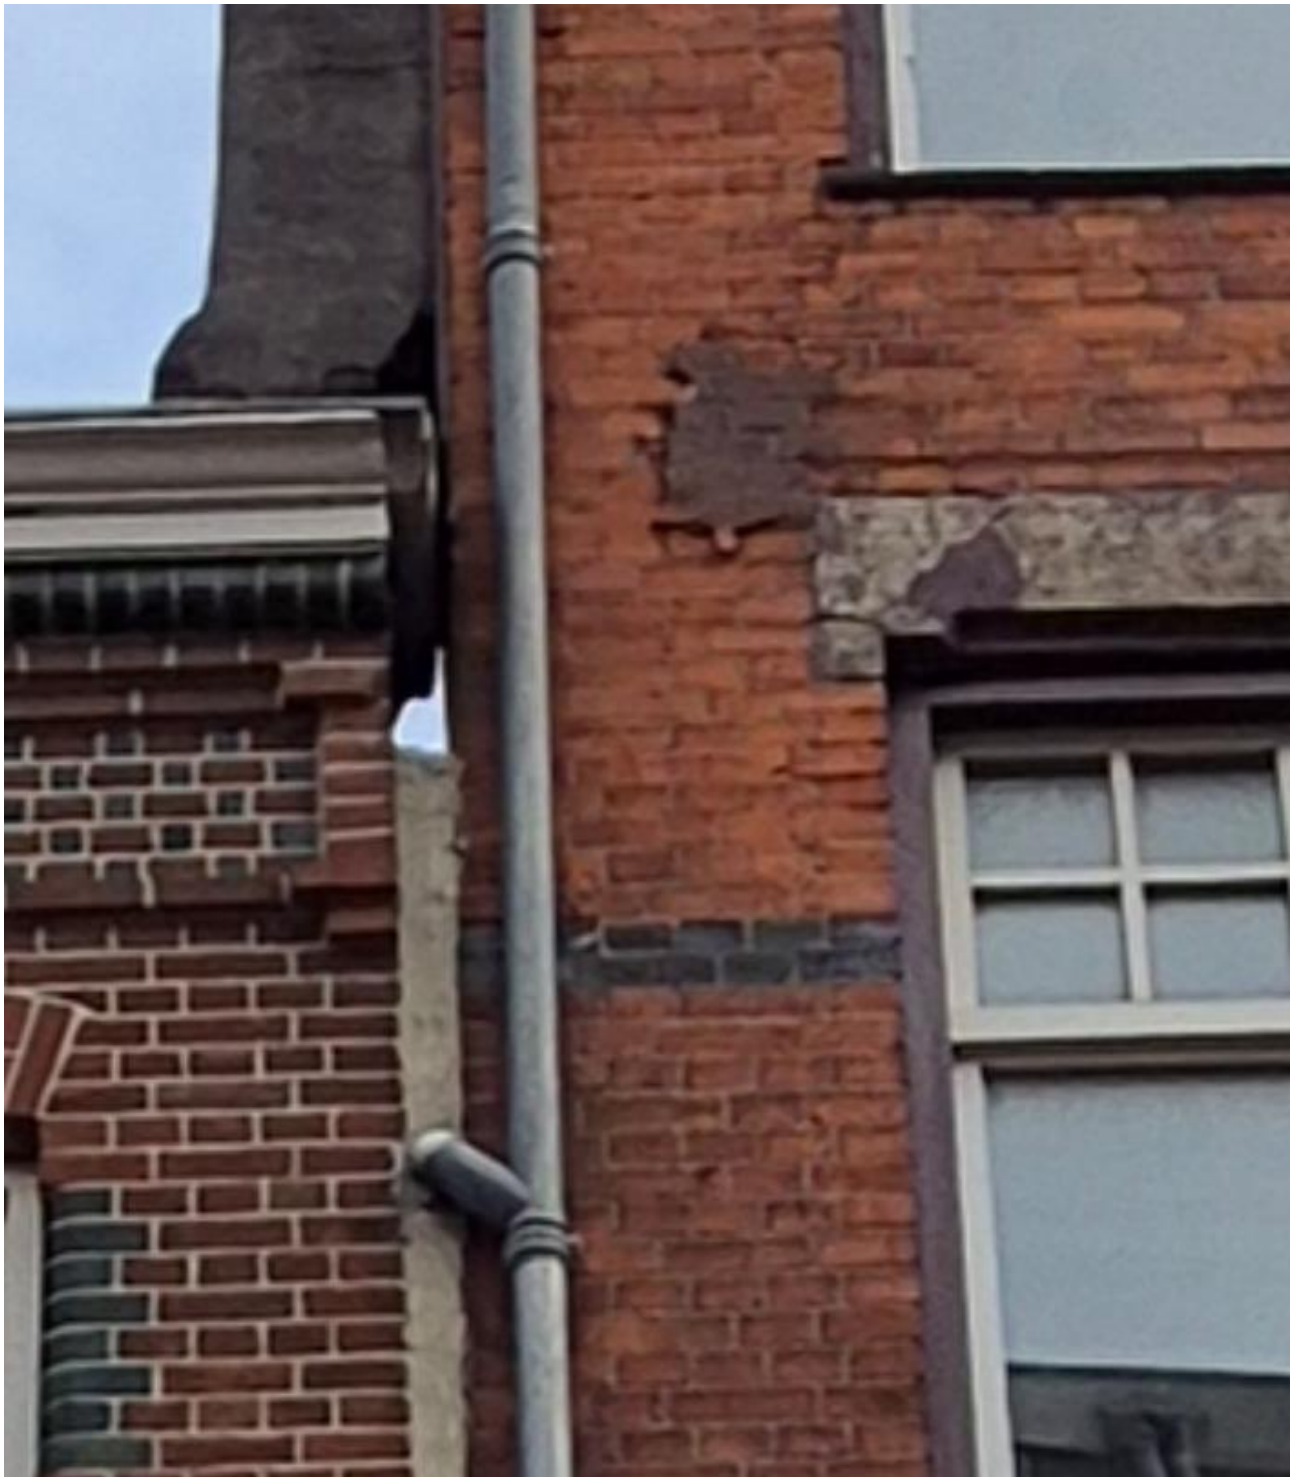
*Afbeelding 29: schade in het metselwerk door corroderende achtergelegen gevelankers en nummers 171 en 179 bezitten eigen bouwmuren.*

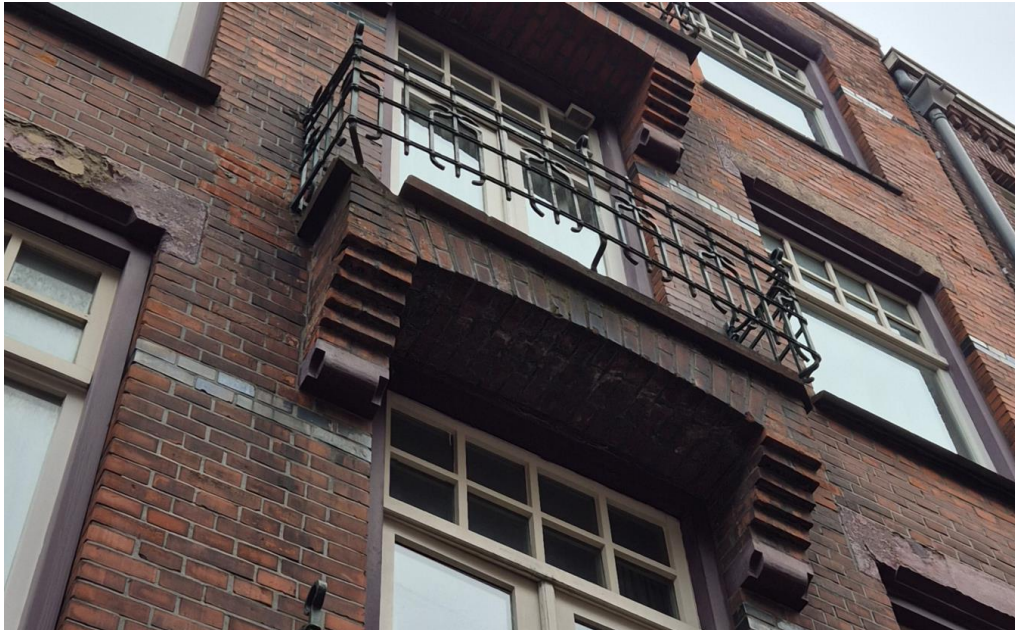
*Afbeelding 30: schade aan natuurstenen franse balkon*

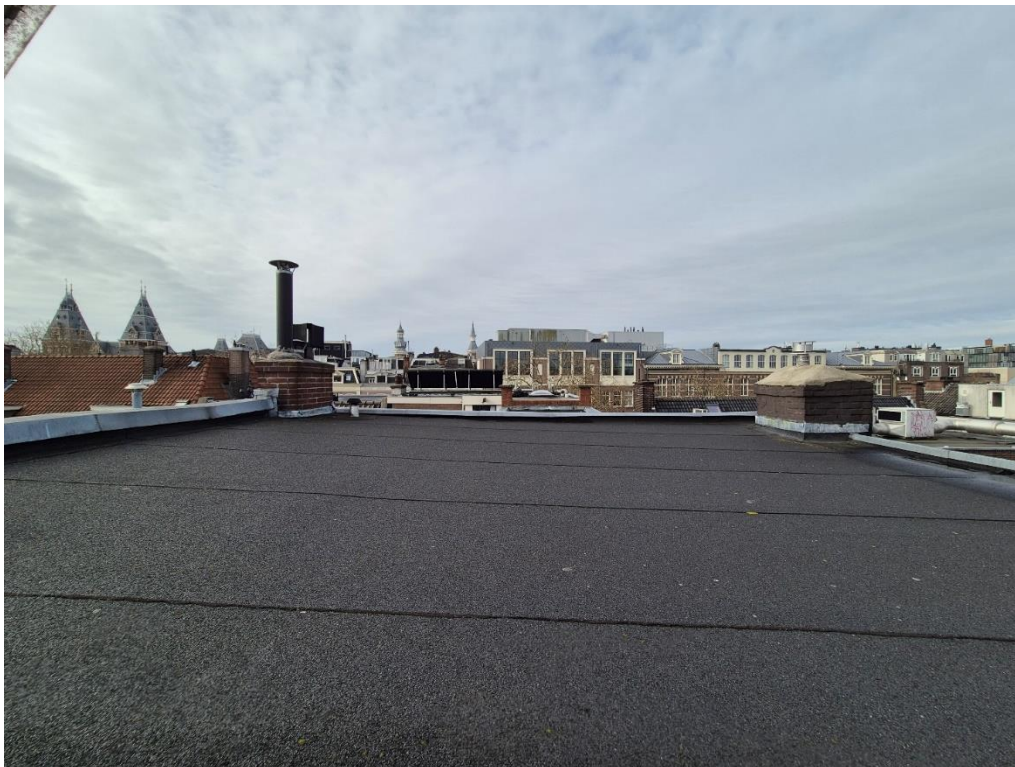
*Afbeelding 31: platdak recentelijk voorzien van een nieuwe dakbedekking*
