| Opdrachtnummer | 10378 |
| Verslagdatum | 1 december 2023 |

## Probleem

# DeHuizenarts

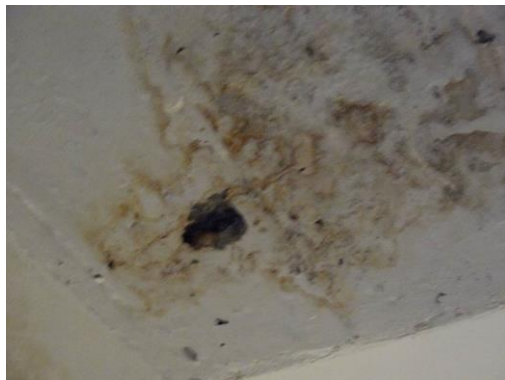
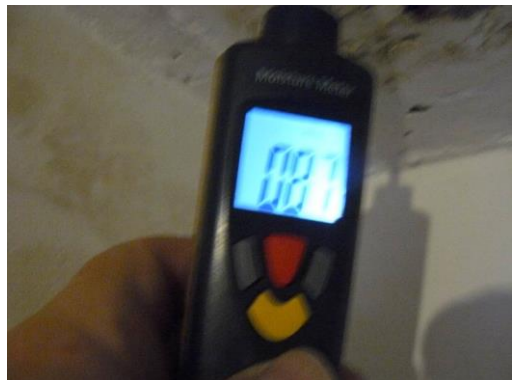
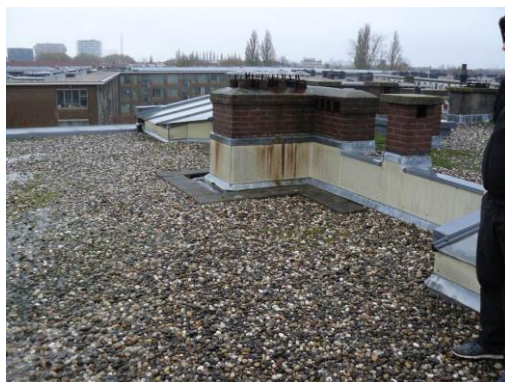
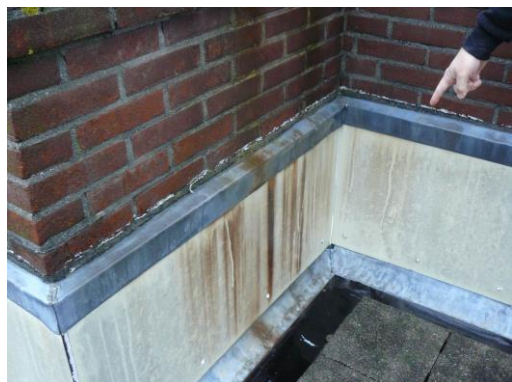
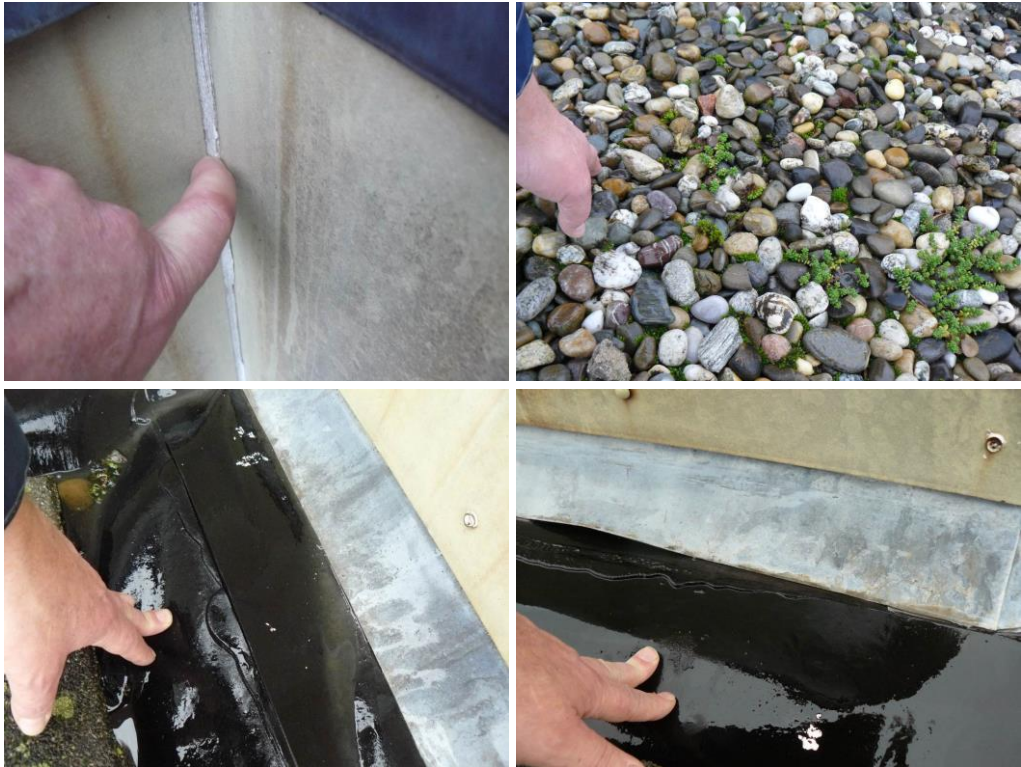
- Lekkage verkleuringen in het betonplafond in het vertrek op de bovenste verdieping aan de voorgevel.
- Doormiddel van vochtmetingen hebben wij vastgesteld dat de ondergronden ter plaatse van de verkleuringen zeer vochtig was. Het onderzoek is voorafgegaan door een zeer lange regenperiode, tijdens het onderzoek lekte er geen water uit het plafond.
- Het platte dak is van een ballast grindlaag voorzien. Onder de dakbedekking verspreid onder een groot gebied rondom de schoorsteen is aanzienlijk veel water aangetroffen. De dakbedekking is omhoog gedrukt door dit water en golft op en neer als dit wordt ingedrukt.
- De kitvoegen tussen de schoorsteen bekledingsplaten zijn uitgedroogd en gescheurd.

Foto's van hetgeen is aangetroffen probleem 1.

Onder de dakbedekking van het platte dak is veel water verzameld wat vrijwel zeker door lekkage is veroorzaakt. Doordat het grote dakvlak met grind is bedekt was het niet mogelijk om het waterindringingspunt/lekkagegebrek vast te kunnen stellen. Het dakgrind dient hiervoor te worden verwijderd waarna de dakbedekking en alle aansluitingen met de opgaande detailleringen dienen te worden geïnspecteerd op gebreken. Wij adviseren dit in een droge periode, bijvoorbeeld volgend voorjaar, uit te laten voeren door een dakdekker. (Dit lijkt verantwoord te zijn omdat het maar zeer incidenteel lekt.)

- Het inspecteren van de dakbedekking en de aansluitende detailleringen na het verwijderen van het dakgrind, een en ander zoals wij eerder in deze notitie hebben omschreven.
- De uitgedroogde kitvoegen tussen de platingen van de schoorsteen dienen te worden vervangen.

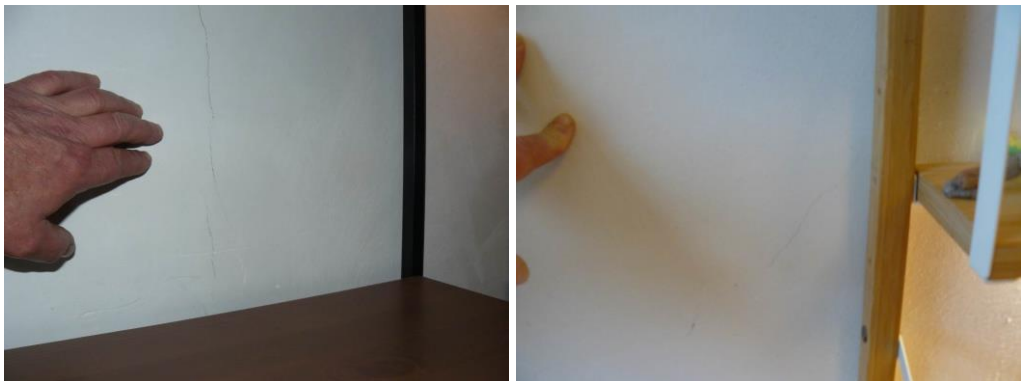
- Scheuren in het oude stucwerk van de binnenmuren verspreid in de diverse vertrekken in uw appartement. (Dit ook in het aangrenzende appartement waar wij de schimmelproblematiek hebben onderzocht.)
- De gevels van de panden vertonen geen scheefstand of ongelijkmatige verzakingskenmerken.

Foto's van hetgeen is aangetroffen probleem 2.

De scheurvorming is met name veroorzaakt door de gebruikelijke verouderings eigenschappen van het stucwerk. Kalkmortel stucwerk verliest door de tijd de samenhang en de aanhechting op de stenen ondergronden waardoor het loskomt van de ondergrond. Daarnaast wordt het stucwerk met spanningen als gevolg van thermische werking belast welke door het stucwerk niet kunnen worden opgevangen.

Wij hebben geen gebreken aangetroffen welke een funderingsgebrek kunnen doen vermoeden waardoor wij met enige voorzichtigheid kunnen stellen dat er geen sprake lijkt te zijn van een funderingsgebrek. Ook zijn er geen kenmerkende gebreken aangetroffen welke een overmatige aantasting van de hoofddraagconstructie van de panden kunnen doen vermoeden. Derhalve kwalificeren wij de scheurvorming als cosmetisch verouderings gebrek.

- De stuclagen ter plaatse van de scheuren dienen tot op de kale stenen ondergronden te worden verwijderd. Vervolgens dienen de kale ondergronden met een geschikte stucprimer te worden behandeld en dienen scheuren in de stenen ondergronden met gaasband te worden afgeplakt. Hierna dient het verwijderde stucwerk met gispmortel te worden aangeheeld.

Wij merken op dat er na dit plaatselijk scheurherstel op kortere of langere termijn opnieuw (ouderdoms) scheuren in het stucwerk zullen optreden. Als u dit structureel wenst op te lossen dient het gehele stucwerk te worden vervangen.

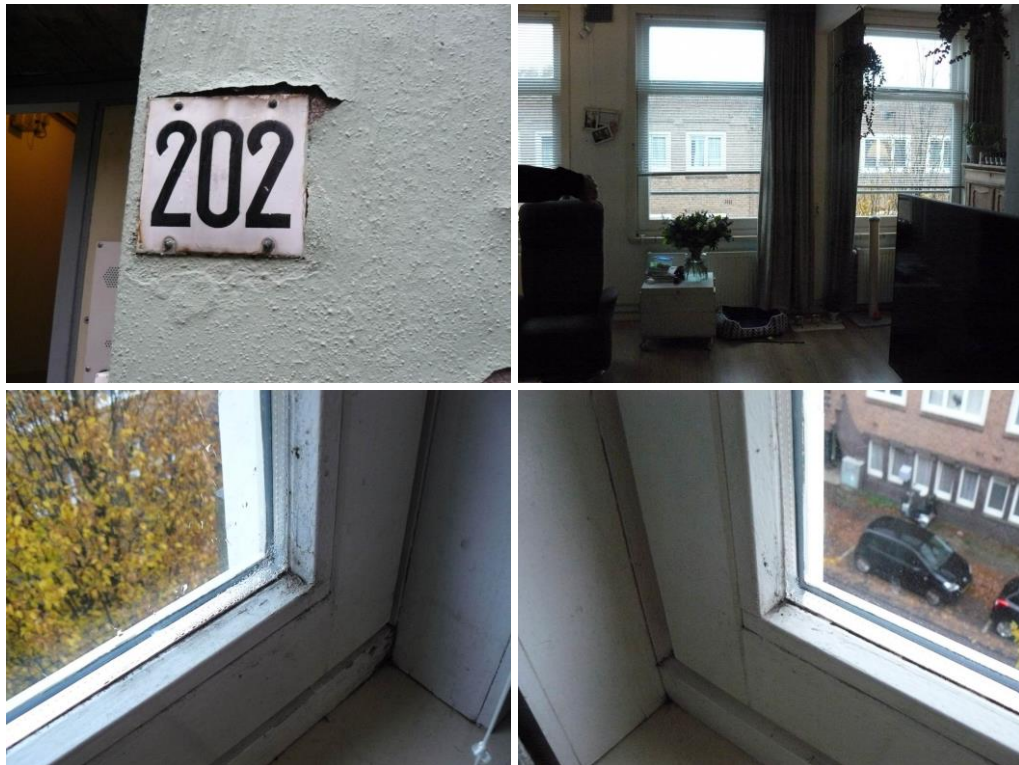
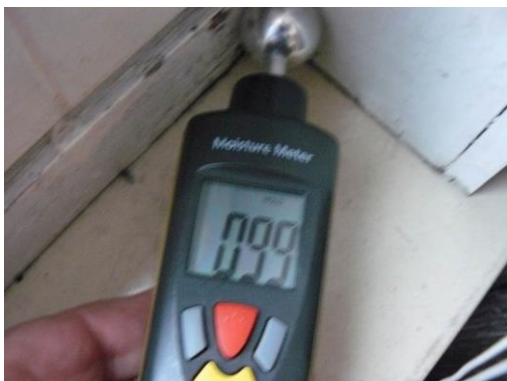
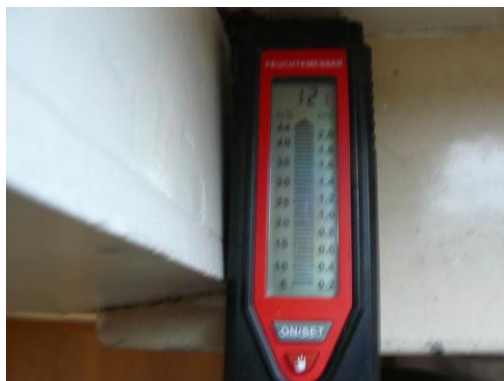
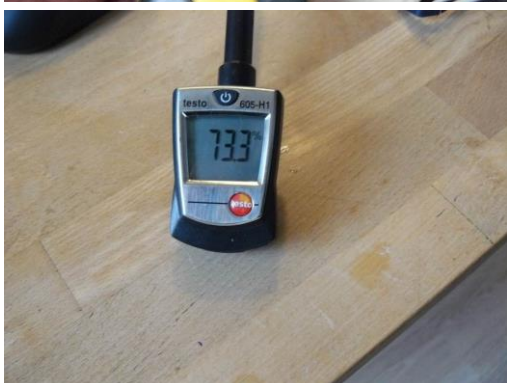
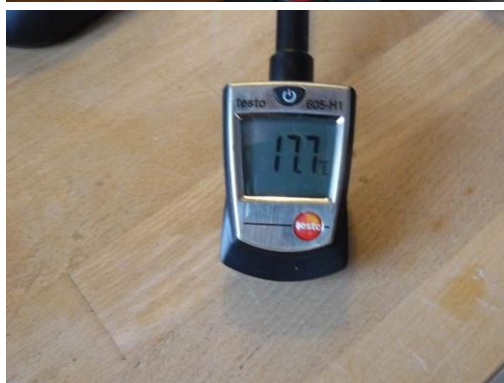
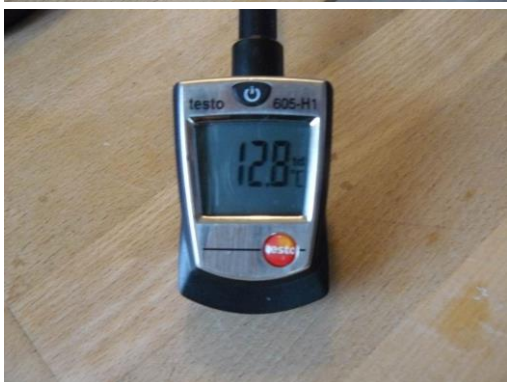
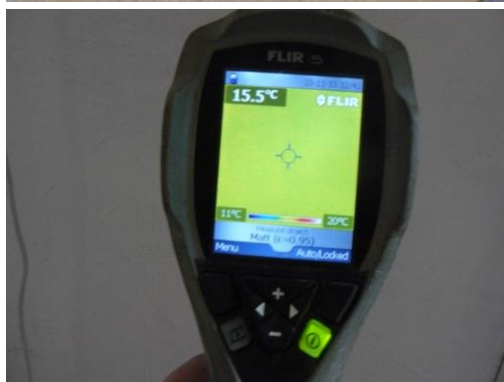
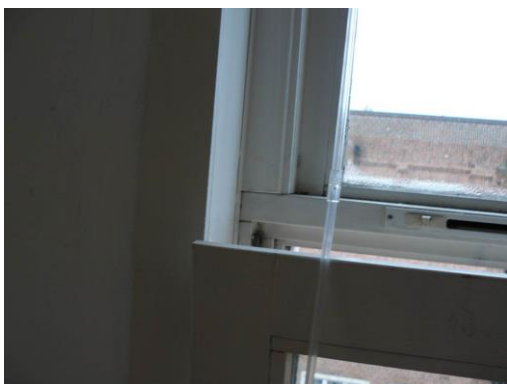
- Condensvorming op het dubbelglas.
- Schimmelvorming op diverse muurvlakken in verschillende vertrekken van het appartement.
- Doormiddel van metingen hebben wij vastgesteld dat de relatieve luchtvochtigheid in het appartement op 73,3% was gelegen, de luchttemperatuur was op 17,7 graden Celsius gelegen, de dauwpunttemperatuur is op 12,8 graden Celsius vastgesteld.
- Met behulp van een infraroodcamera hebben wij een wandtemperatuur van circa 15 graden Celsius vastgesteld.
- De aftimmerlijstjes ter plaatse van de vensterbanken van de voorgevelkozijnen zijn door langdurige vochtinwerking zijn met name in de hoeken aangetast. Het houtvochtpercentage in deze lijstjes hebben wij doormiddel van metingen vastgesteld op ruim 40%.
- De voorgevelkozijnen zijn voorzien van smalle en zeer kleine ventilatiesleuven. Er zijn draaikiepramen welke niet van kierstandhouders zijn voorzien.

Foto's van hetgeen is aangetroffen probleem 3.

De schimmelvorming en condensvorming wordt met name veroorzaakt doordat de relatieve luchtvochtigheid in het appartement veel te hoog is. De vochtige binnenlucht bevat veel waterdamp wat in de koudere jaargetijden op en in koude oppervlakken condenseert, dit bijvoorbeeld op het glas en op de koude ongeïsoleerde oppervlakken van de buitenmuren. De panden zijn vrijwel zeker met spouwmuren opgebouwd zoals wij doormiddel van dikte metingen hebben vastgesteld, de totale muurdikte bedraagt circa 300mm. Volgens uw informatie zijn de spouwmuren niet geïsoleerd. De ongeïsoleerde muren zullen in de herfst en winterperiodes sterk afkoelen waardoor deze tot onder de dauwpunttemperatuur dalen. Het waterdamp uit de binnenlucht zal hier structureel op en in condenseren. De schimmelvorming zal op deze vochtige ondergronden gemakkelijk ontwikkelen en uitbreiden. De hoge relatieve luchtvochtigheid in het appartement wordt veroorzaakt door het stook- en

ventilatiepatroon van de gebruiker. Er kan echter niet voldoende worden geventileerd doordat de capaciteit van kleine ventilatiesleuven te gering is. De gebruiker moet om meer te ventileren de draaikiepramen op de kantelstand zetten waardoor er een zeer grote tochtende opening ontstaat, dit veroorzaakt een oncomfortabele koude luchtstroming. Kortom er kan met gebruik van de bestaande voorzieningen of te weinig of juist veel te veel worden geventileerd. Naast een kleine bouwkundige aanpassing van de draaikiepramen dient het stook en ventilatiepatroon door de gebruiker te worden veranderd waarvoor wij hieronder enkele aanwijzingen zullen omschrijven.

- Het plaatsen van kierstandhouders op de draaikiëpramen waardoor er beter maar ook meer gedoseerd kan worden geventileerd.
- De schimmelvorming dient 3 maal met een geschikt schimmeldoden middel te worden behandeld. Als de wanden worden overgesausd dient er schimmelwerende latex te worden toegepast.
- Meer stoken en ventileren.
