ASBESTINVENTARISATIE
Stadspand
Frans van Mierisstraat 59 te Amsterdam

Asbestinventarisatie Frans van Mierrisstraat 59 te Amsterdam

Datum rapport: 16 maart 2017

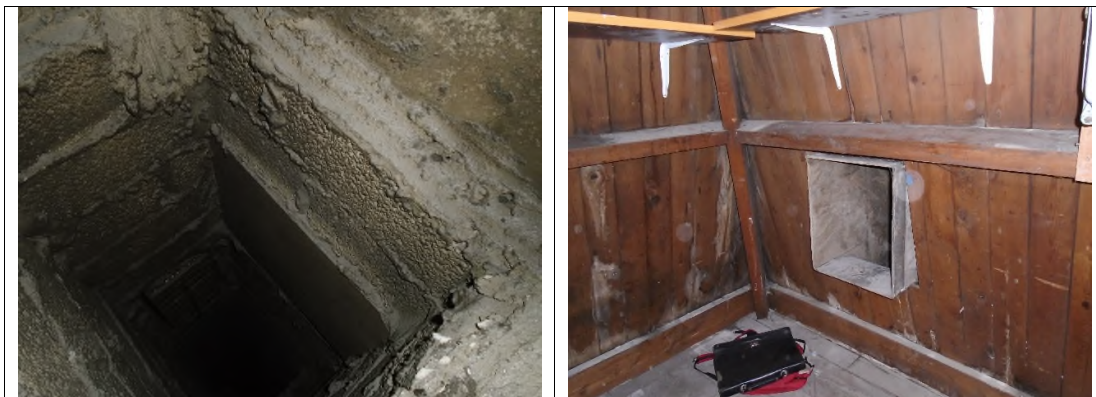
Afbeeldingen behorende bij bron 1

Bron	Kanaal en plaatmateriaal aan zijkant	Bron.nr.	1
Locatie	Aan zijkant zolderopbouw (ventilatieschacht)		
Verdieping	Dak		
Asbestsoort(en)	Chrysotiel en Crocidoliet	Monster nr.	M1
Percentage (%)	10 - 15 en 2 - 5		
Hoeveelheid	1 stuks		
Bevestigingsmethode	In-/aanondegemetseld		
Binding	Hechtgebonden		
Beschadiging	-		
Verwerking	-		
Bereikbaarheid	Goed		
Risicoklasse	2A		
Verwijderingsmethode	Containment		
Opmerkingen	Geen

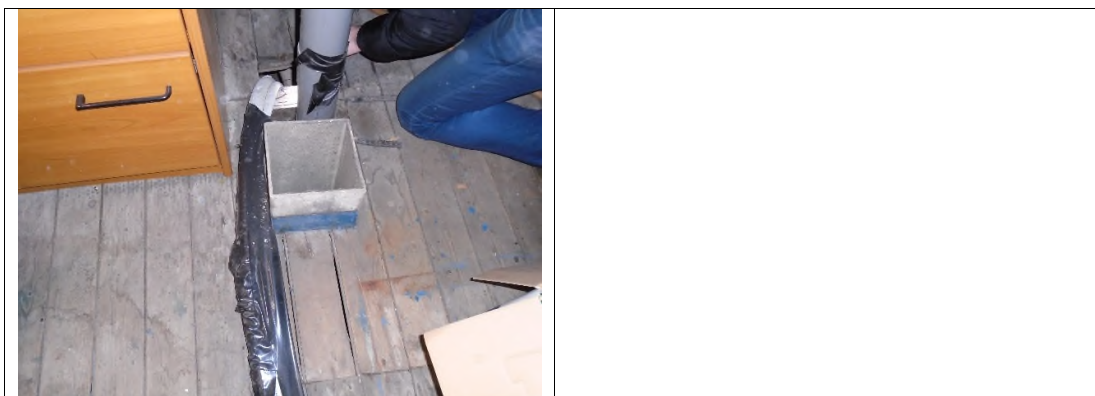
Afbeeldingen behorende bij bron 2

Bron	Kanaal	Bron.nr.	2
Locatie	Vanaf dakopbouw naar ondergelegen verdieping		
Verdieping	Dak		
Asbestsoort(en)	Chrysotiel en Crocidoliet	Monster nr.	M1.1
Percentage (%)	10 - 15 en 2 - 5		
Hoeveelheid	Ca. 4 m ¹		
Bevestigingsmethode	Geklemd		
Binding	Hechtgebonden		
Beschadiging	-		
Verwerking	-		
Bereikbaarheid	Goed		
Risicoklasse	2A		
Verwijderingsmethode	Containment		
Opmerkingen	Geen

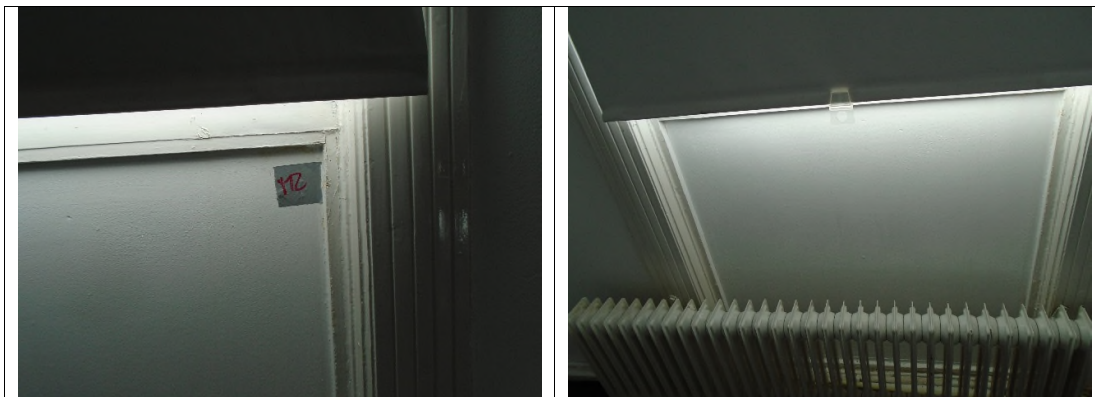
Afbeeldingen behorende bij bron 3

Bron	Plaatmateriaal (sandwichpaneel)	Bron.nr.	3
Locatie	In kozijnen van het kantoor aan de achterzijde		
Verdieping	Derde		
Asbestsoort(en)	Chrysotiel	Monster nr.	M2
Percentage (%)	10 - 15		
Hoeveelheid	2 x ca. 0,75 m ²		
Bevestigingsmethode	Geklemd en gelijmd		
Binding	Hechtgebonden		
Beschadiging	-		
Verwerking	-		
Bereikbaarheid	Goed		
Risicoklasse	2		
Verwijderingsmethode	Containment		
Opmerkingen	Geen

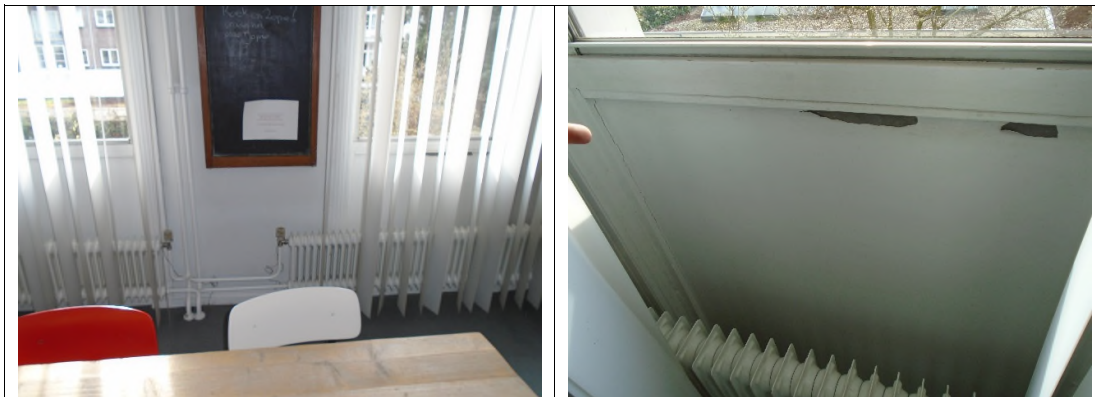
Afbeeldingen behorende bij bron 4

Bron	Plaatmateriaal (sandwichpaneel)	Bron.nr.	4
Locatie	In kozijnen van de wachtkamer		
Verdieping	Eerste		
Asbestsoort(en)	Chrysotiel	Monster nr.	M2.1
Percentage (%)	10 - 15		
Hoeveelheid	2 x ca. 0,75 m ²		
Bevestigingsmethode	Geklemd en gelijmd		
Binding	Hechtgebonden		
Beschadiging	-		
Verwerking	-		
Bereikbaarheid	Goed		
Risicoklasse	2		
Verwijderingsmethode	Containment		
Opmerkingen	Geen

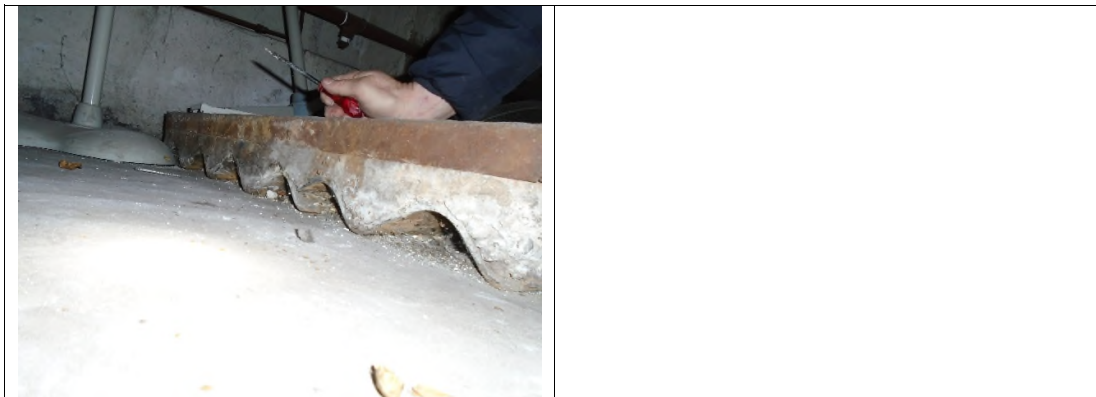
Afbeeldingen behorende bij bron 5

Bron	Golfplaat	Bron.nr.	5
Locatie	Onder opstort in stookruimte		
Verdieping	Kelder		
Asbestsoort(en)	Chrysotiel	Monster nr.	M3
Percentage (%)	10 - 15		
Hoeveelheid	Ca. 1,4 m ²		
Bevestigingsmethode	Gestort		
Binding	Hechtgebonden		
Beschadiging	-		
Verwerking	-		
Bereikbaarheid	Goed		
Risicoklasse	2		
Verwijderingsmethode	Containment		
Opmerkingen	Geen

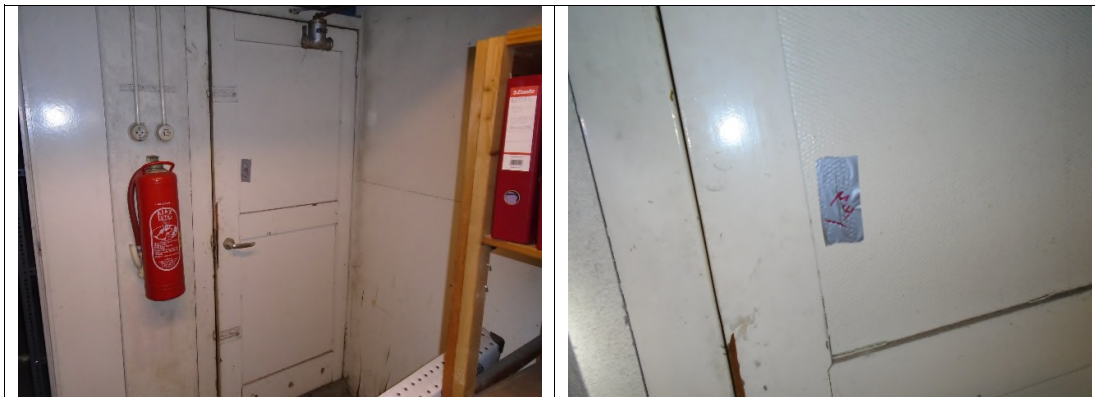
Afbeeldingen behorende bij bron 6

Bron	Plaatmateriaal	Bron.nr.	6
Locatie	In/tegen toegangsdeur van de CV-ruimte		
Verdieping	Kelder		
Asbestsoort(en)	Chrysotiel	Monster nr.	M4
Percentage (%)	10 - 15		
Hoeveelheid	Ca. 0,9 m ²		
Bevestigingsmethode	Geklemd		
Binding	Hechtgebonden		
Beschadiging	-		
Verwerking	-		
Bereikbaarheid	Goed		
Risicoklasse	1		
Verwijderingsmethode	Bronsanering		
Opmerkingen	Geen

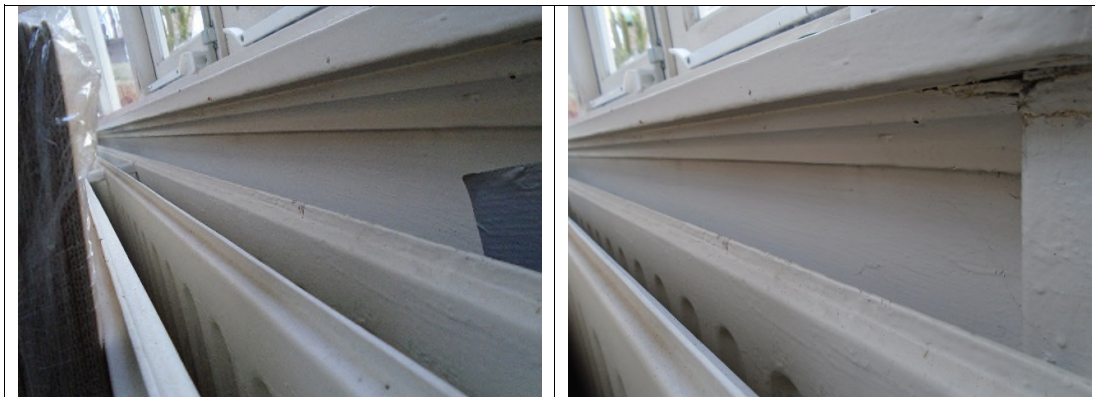
Afbeeldingen behorende bij bron 7

Bron	Plaatmateriaal (sandwichpaneel)	Bron.nr.	7
Locatie	Aan de binnenzijde achteraanbouw		
Verdieping	Begane grond		
Asbestsoort(en)	Chrysotiel	Monster nr.	M2.2
Percentage (%)	10 - 15		
Hoeveelheid	Ca. 6 m ²		
Bevestigingsmethode	Geklemd en gelijmd		
Binding	Hechtgebonden		
Beschadiging	-		
Verwering	-		
Bereikbaarheid	Goed		
Risicoklasse	2		
Verwijderingsmethode	Containment		
Opmerkingen	Geen

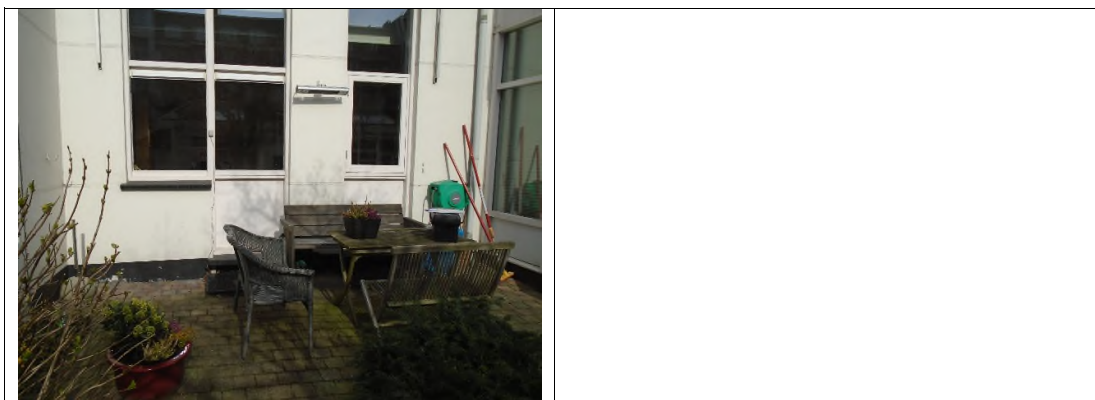
Afbeeldingen behorende bij bron 8

Bron	Plaatmateriaal (sandwichpaneel)	Bron.nr.	8
Locatie	In kozijnen van de kantoorruimte aan de achterzijde		
Verdieping	Begane grond		
Asbestsoort(en)	Chrysotiel	Monster nr.	M2.3
Percentage (%)	10 - 15		
Hoeveelheid	2 x ca. 0,75 m ²		
Bevestigingsmethode	Geklemd en gelijmd		
Binding	Hechtgebonden		
Beschadiging	-		
Verwerking	-		
Bereikbaarheid	Goed		
Risicoklasse	2		
Verwijderingsmethode	Containment		
Opmerkingen	Geen

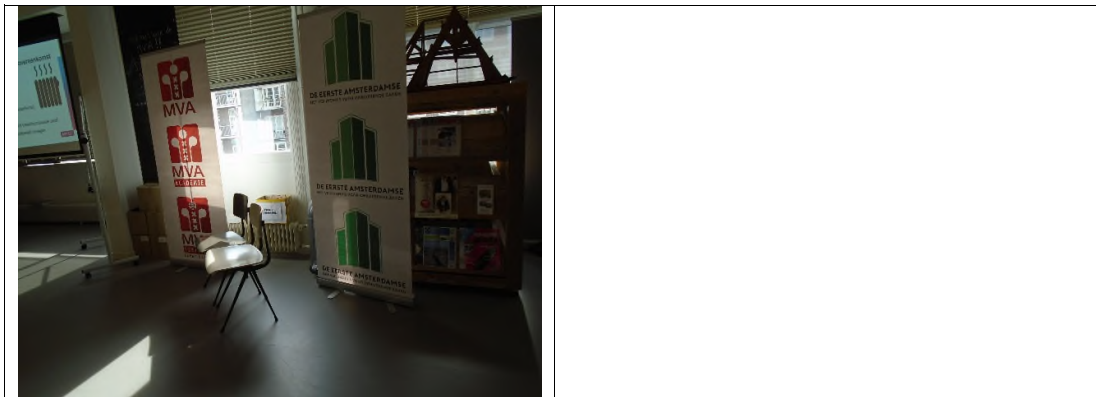
Afbeeldingen behorende bij bron 9

Bron	Plaatmateriaal (sandwichpaneel)	Bron.nr.	9
Locatie	Serre achterzijde		
Verdieping	Tweede		
Asbestsoort(en)	Chrysotiel	Monster nr.	M2.4
Percentage (%)	10 - 15		
Hoeveelheid	2 x ca. 0,75 m ²		
Bevestigingsmethode	Geklemd en gelijmd		
Binding	Hechtgebonden		
Beschadiging	-		
Verwerking	-		
Bereikbaarheid	Goed		
Risicoklasse	2		
Verwijderingsmethode	Containment		
Opmerkingen	Geen

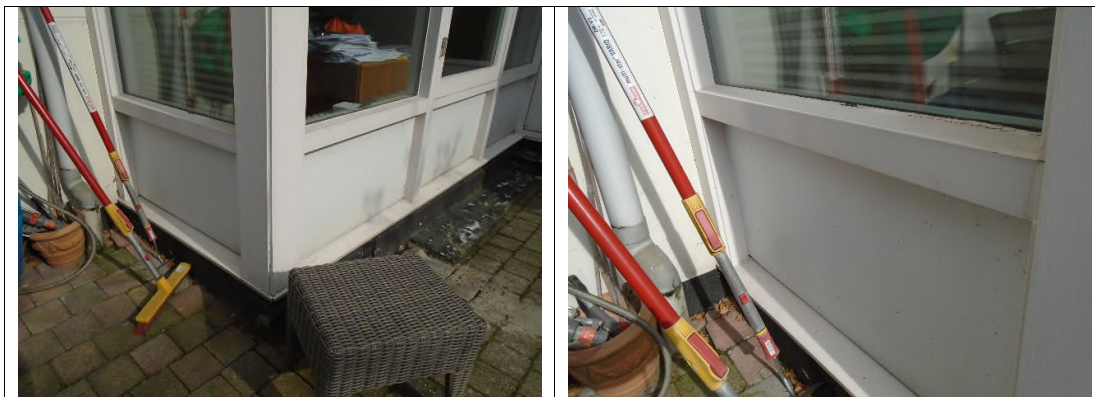
Afbeeldingen behorende bij bron 10

Bron	Plaatmateriaal (sandwichpaneel)	Bron.nr.	10
Locatie	Als borstwering van de serre (achteruitbouw)		
Verdieping	Begane grond		
Asbestsoort(en)	Chrysotiel	Monster nr.	M2.5
Percentage (%)	10 - 15		
Hoeveelheid	4 x ca. 0,45 m ²		
Bevestigingsmethode	Geklemd en gelijmd		
Binding	Hechtgebonden		
Beschadiging	-		
Verwerking	-		
Bereikbaarheid	Goed		
Risicoklasse	2		
Verwijderingsmethode	Containment		
Opmerkingen	Geen

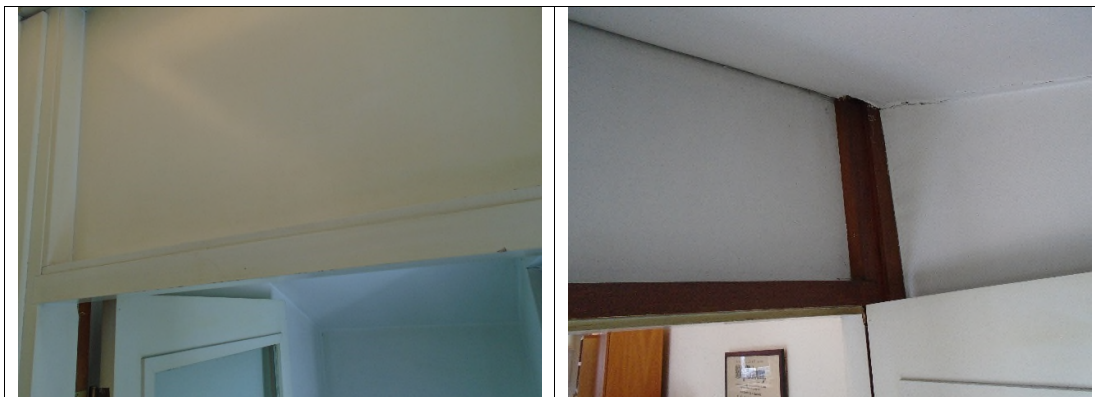
Afbeeldingen behorende bij bron 10

Bron	Plaatmateriaal	Bron.nr.	11
Locatie	Boven de deur tussen kantoor en achteraanbouw		
Verdieping	Begane grond		
Asbestsoort(en)	Chrysotiel	Monster nr.	M2.6
Percentage (%)	10 - 15		
Hoeveelheid	Ca. 0,5 m ²		
Bevestigingsmethode	Geklemd en gelijmd		
Binding	Hechtgebonden		
Beschadiging	-		
Verwerking	-		
Bereikbaarheid	Goed		
Risicoklasse	2		
Verwijderingsmethode	Containment		
Opmerkingen	Geen
