## Asbestinventarisatierapport

Van Speijkstraat 47-49  
te Amsterdam

'woningen in pand'

| <b>Betreft:</b> | Onderzoek complex Van Speijkstraat 47-49 Amsterdam |

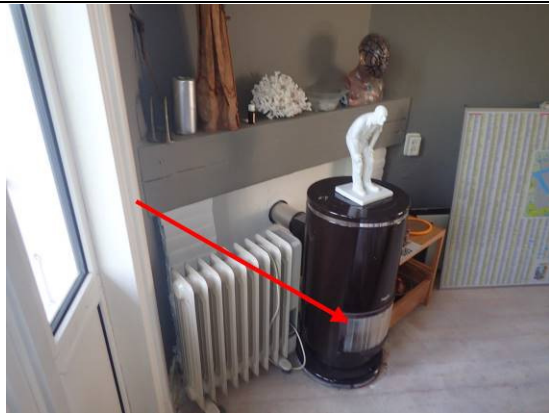
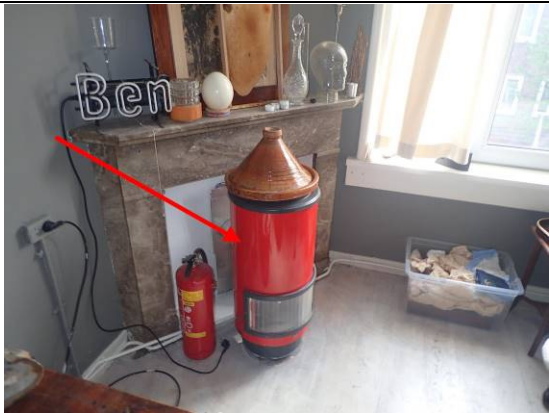
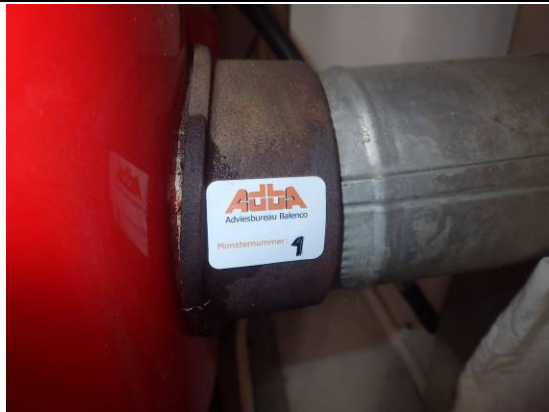
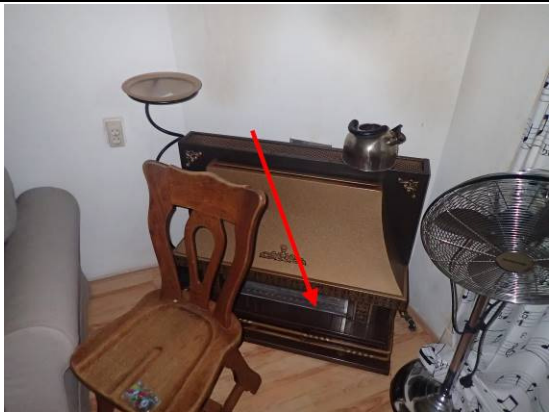
| Bron-nr. | Ruimte | Bron | Risico-Klasse | Voorstel af te bakenen gebied voor sanering |
|---|---|---|---|---|
| 1 | woonkamer en achterkamer | koord in kachel | 1 | Gehele ruimte(n) waarin de bron zich bevindt |

| Bron nr. | Ruimte | Bron | Monster | Certificaat | Type | Analyseresultaat |
|---|---|---|---|---|---|---|
| 1 | woonkamer en achterkamer | koord in kachel | M1 | 18.005275/0 | M | > 60 % Chrysotiel (witte asbest) |

| Bron nr. | Ruimte | Bron | Type asbest | Hoeveelheid | Bevestiging | Bereikbaarheid | Hechtgebonden | Structuur | Conditie | Risico-Klasse | Verwijderingsmethode | Monster |
|---|---|---|---|---|---|---|---|---|---|---|---|---|
| 1 | woonkamer en achterkamer | koord in kachel | koord | 3 stuk(s) | gekoppeld | goed bereikbaar | Nee | afgeschermd dicht oppervlak | onbeschadigd | 1 | bronmaatregelen | M1 (m) |

| <div> <div>Van Speijkstraat 49-2: Foto 1 Foto voor bron koord in kachel</div> <div>Van Speijkstraat 49-2: Foto 2 Foto voor bron koord in kachel</div> </div> | |
| <div> <div>Van Speijkstraat 49-2: Foto 3 Foto voor bron koord in kachel</div> <div>Van Speijkstraat 47-1: Foto 4 Foto voor bron koord in kachel</div> </div> | |

| De kachel kan in zijn geheel met koord onder risicoklasse 1 worden ingepakt en verwijderd. Zie hiertoe werkmethode SMA-rt. | |

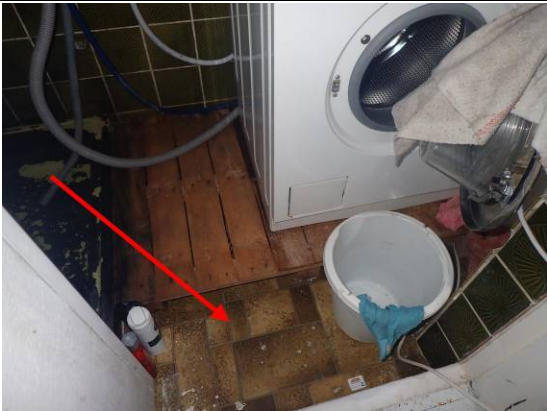
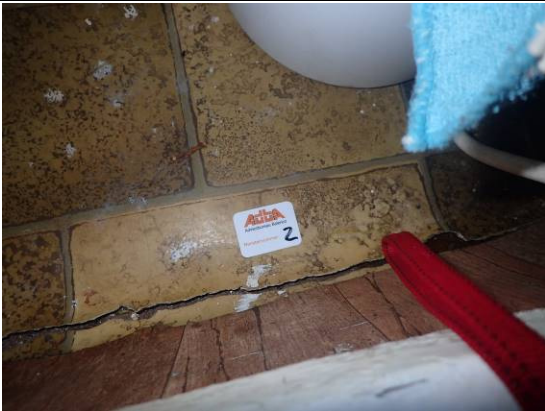
| Bron nr. | Ruimte | Bron | Type asbest | Hoeveelheid | Bevestiging | Bereikbaarheid | Hechtgebonden | Structuur | Conditie | Risico-Klasse | Verwijderingsmethode | Monster |
|---|---|---|---|---|---|---|---|---|---|---|---|---|
| 2 | badkamer | vloerzeil | vloerzeil | 1 m <sup>2</sup> | gelijmd | goed bereikbaar | Nee | glad | licht beschadigd | 2 | containment | M2 (m) |

| Het vloerzeil is gelijmd op een granito vloer. | |
| <div> Van Speijkstraat 49-H: Foto 5 <a href="#">Foto voor bron vloerzeil</a> Van Speijkstraat 49-H: Foto 6 <a href="#">Foto voor bron vloerzeil</a> </div> | |

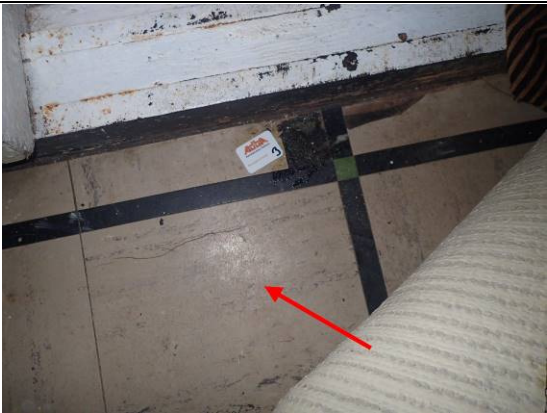
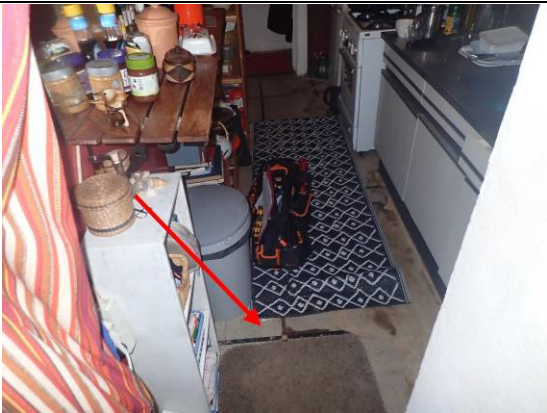
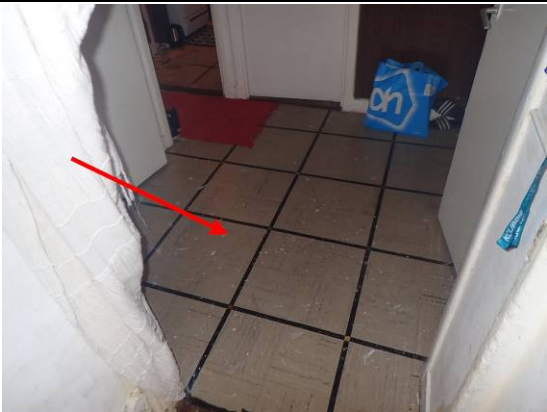
| Bron nr. | Ruimte | Bron | Type asbest | Hoeveelheid | Bevestiging | Bereikbaarheid | Hechtgebonden | Structuur | Conditie | Risico-Klasse | Verwijderingsmethode | Monster |
|---|---|---|---|---|---|---|---|---|---|---|---|---|
| 3 | keuken en hal | colovinyltegels en lijmlaag | colovinyltegels en lijmlaag | 11,5 m <sup>2</sup> | gelijmd | goed bereikbaar | Ja | glad | onbeschadigd | 2 | containment | M3 (m) |

| Op de colovinyltegels en lijmlaag zijn restanten vloerzeil gelijmd (bron 4) | |
| Van Speijkstraat 49-H: Foto 7 Foto voor bron colovinyltegels en lijmlaag | Van Speijkstraat 49-H: Foto 8 Foto voor bron colovinyltegels en lijmlaag |
| Van Speijkstraat 49-H: Foto 9 Foto voor bron colovinyltegels en lijmlaag | |

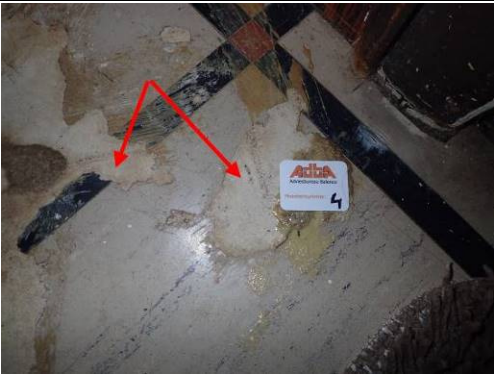
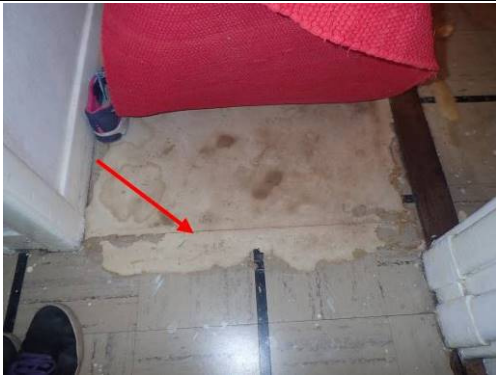
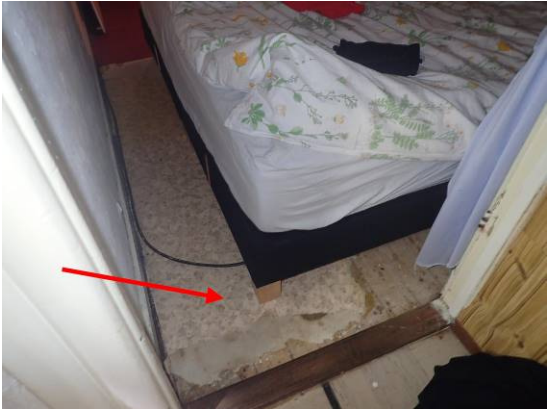
| Bron nr. | Ruimte | Bron | Type asbest | Hoeveelheid | Bevestiging | Bereikbaarheid | Hechtgebonden | Structuur | Conditie | Risico-Klasse | Verwijderingsmethode | Monster |
|---|---|---|---|---|---|---|---|---|---|---|---|---|
| 4 | keuken, hal en slaapkamer | restanten vloerzeil | restanten vloerzeil | 20 m <sup>2</sup> | gelijmd | goed bereikbaar | Nee | open vezelstructuur | ernstig beschadigd | 2 | containment | M4 (m) |

| Van Speijkstraat 49-H: Foto 10 <a href="#">Foto voor bron restanten vloerzeil</a> | Van Speijkstraat 49-H: Foto 11 <a href="#">Foto voor bron restanten vloerzeil</a> |
| Van Speijkstraat 49-H: Foto 12 <a href="#">Foto voor bron restanten vloerzeil</a> | |

| De restanten vloerzeil zijn zwaar beschadigd niet afgedekt. Wij adviseren de ruimten per direct gesloten te houden en niet meer te betreden zonder de daartoe geschikte beschermingsmiddelen. Tevens wordt zoals reeds besproken geadviseerd om in de aangrenzende ruimten kleeftmonsters van aanwezig stof te laten nemen. | |

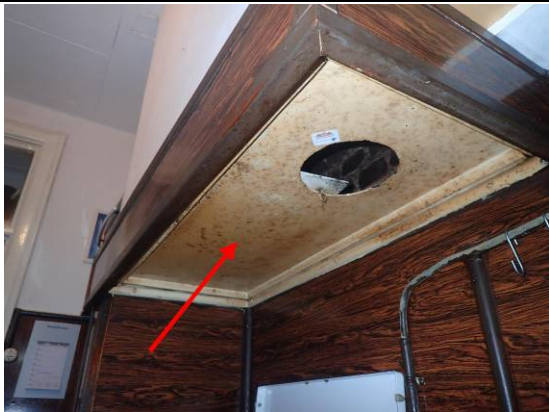
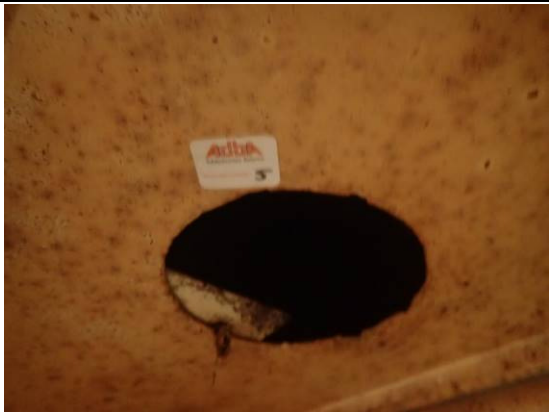
| Bron nr. | Ruimte | Bron | Type asbest | Hoeveelheid | Bevestiging | Bereikbaarheid | Hechtgebonden | Structuur | Conditie | Risico-Klasse | Verwijderingsmethode | Monster |
|---|---|---|---|---|---|---|---|---|---|---|---|---|
| 5 | keuken | plaatmateriaal | plaatmateriaal | 0,5 m <sup>2</sup> | gespijkerd | goed bereikbaar | Ja | glad | onbeschadigd | 2 | containment | M5 (m) |

| Bronnummer | 5 |
|---|---|
| Het plaatmateriaal bevindt zich tegen de onderzijde van de schouw in de keuken. | |
| Van Speijkstraat 49-H: Foto 13 <a href="#">Foto voor bron plaatmateriaal</a> | Van Speijkstraat 49-H: Foto 14 <a href="#">Foto voor bron plaatmateriaal</a> |

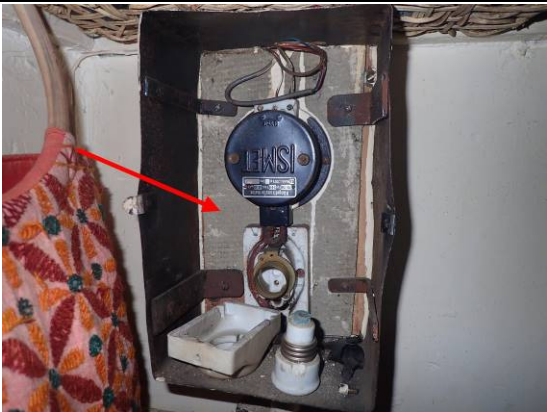
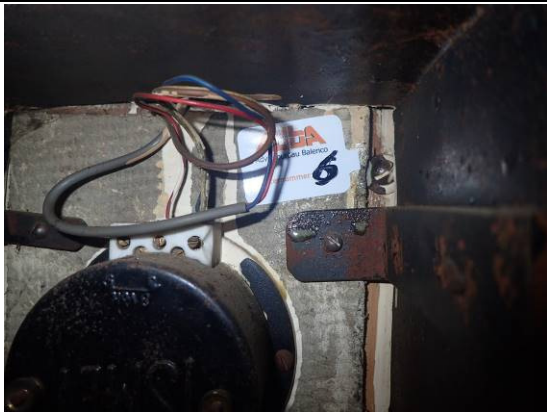
| Bron nr. | Ruimte | Bron | Type asbest | Hoeveelheid | Bevestiging | Bereikbaarheid | Hechtgebonden | Structuur | Conditie | Risico-Klasse | Verwijderingsmethode | Monster |
|---|---|---|---|---|---|---|---|---|---|---|---|---|
| 6 | meterkast | plaatmateriaal | plaatmateriaal | 0,1 m <sup>2</sup> | geschroefd | goed bereikbaar | Ja | glad | onbeschadigd | 2 | containment | M6 (m) |

| Bronnummer | 6 |
|---|---|
| Het plaatmateriaal zit geschroefd in de oude stoppenkast. | |
| Van Speijkstraat 49-H: Foto 15 <a href="#">Foto voor bron plaatmateriaal</a> | |
| Van Speijkstraat 49-H: Foto 16 <a href="#">Foto voor bron plaatmateriaal</a> | |

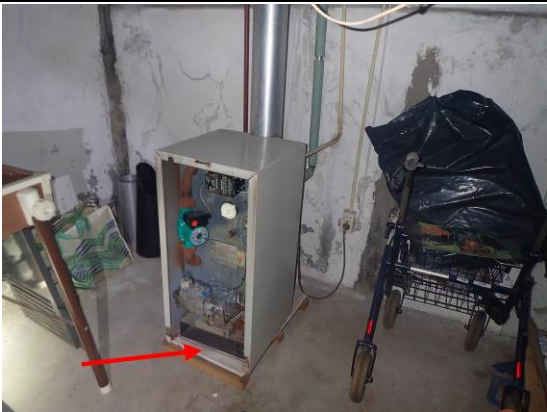
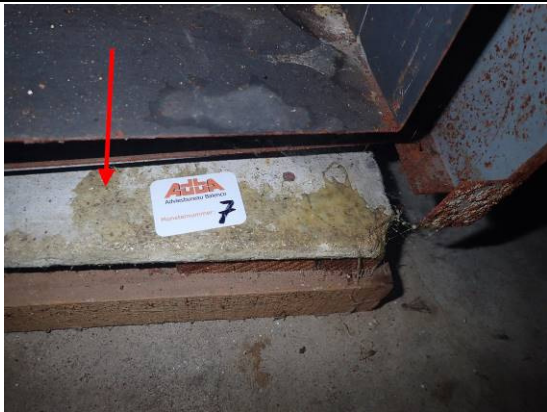
| Bron nr. | Ruimte | Bron | Type asbest | Hoeveelheid | Bevestiging | Bereikbaarheid | Hechtgebonden | Structuur | Conditie | Risico-Klasse | Verwijderingsmethode | Monster |
|---|---|---|---|---|---|---|---|---|---|---|---|---|
| 7 | kelder | plaatmateriaal onder cv ketel | plaatmateriaal | 0,3 m <sup>2</sup> | geklemd | goed bereikbaar | Nee | glad | onbeschadigd | 2A | containment | M7 (m) |

| Het plaatmateriaal bevindt zich onder een cv ketel. | |
| Van Speijkstraat 47-H: Foto 17 <a href="#">Foto voor bron plaatmateriaal onder cv ketel</a> | Van Speijkstraat 47-H: Foto 18 <a href="#">Foto voor bron plaatmateriaal onder cv ketel</a> |

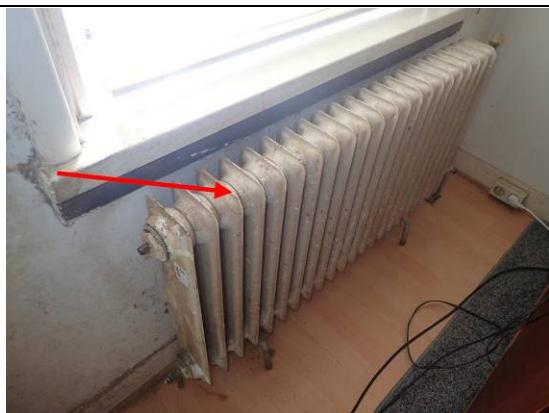
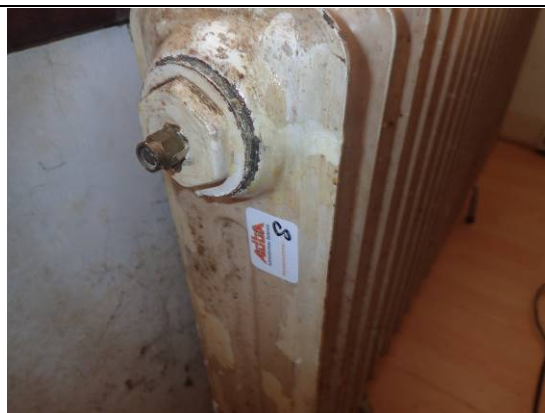
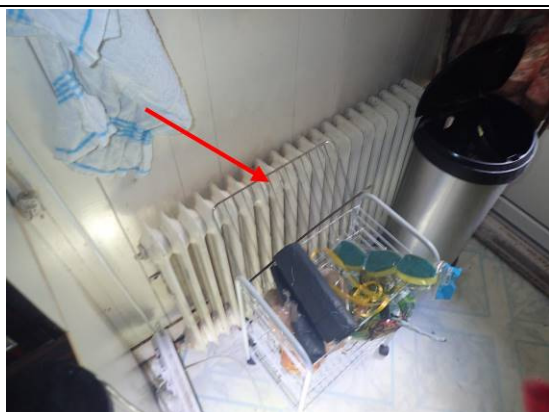
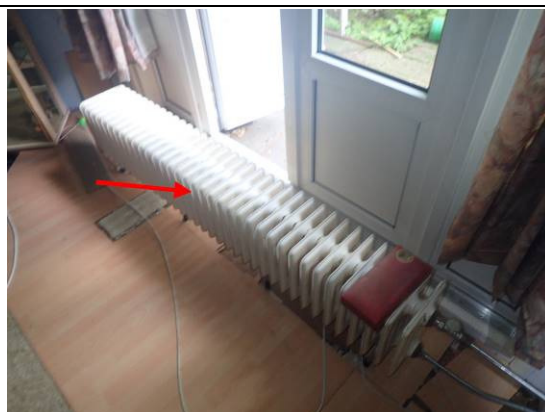
Van Speijkstraat 47-H: Foto 19 | Foto voor bron pakkingen in radiatoren

Van Speijkstraat 47-H: Foto 20 | Foto voor bron pakkingen in radiatoren

Van Speijkstraat 47-H: Foto 21 | Foto voor bron pakkingen in radiatoren

Van Speijkstraat 47-H: Foto 22 | Foto voor bron pakkingen in radiatoren

De radiatoren kunnen in zijn geheel onder risicoklasse 1 worden ingepakt en verwijderd. Zie hiertoe werkmethode SMA-rt.

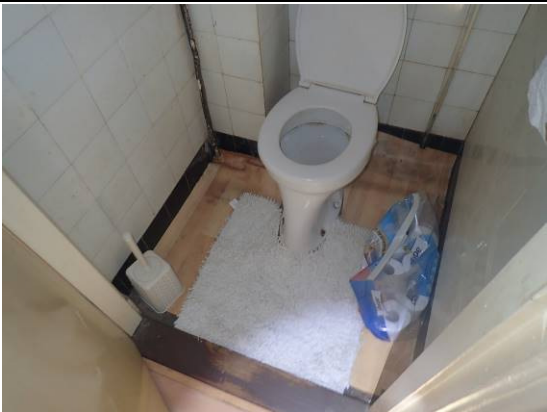
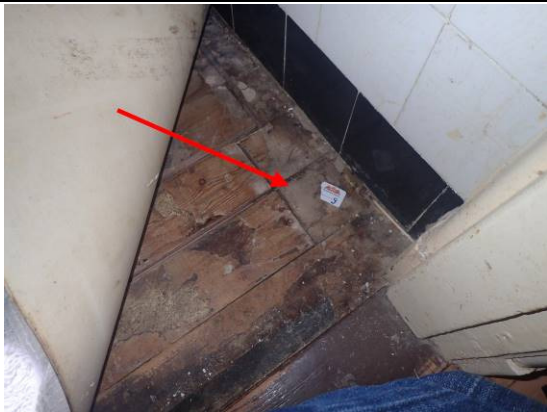
| De restanten vloerzeil bevinden zich onder een ander niet verdacht vloerzeil. | |
| Van Speijkstraat 47-H: Foto 23 <a href="#">Foto voor bron restanten vloerzeil</a> | Van Speijkstraat 47-H: Foto 24 <a href="#">Foto voor bron restanten vloerzeil</a> |

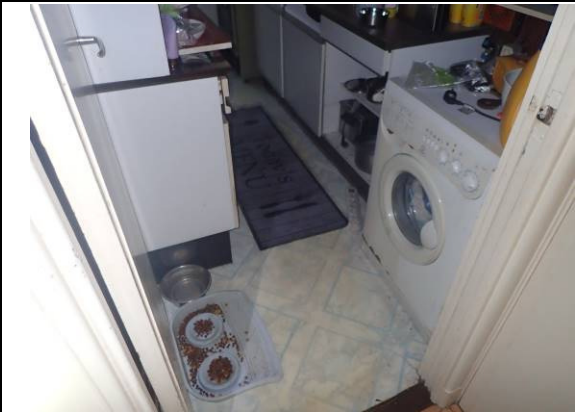
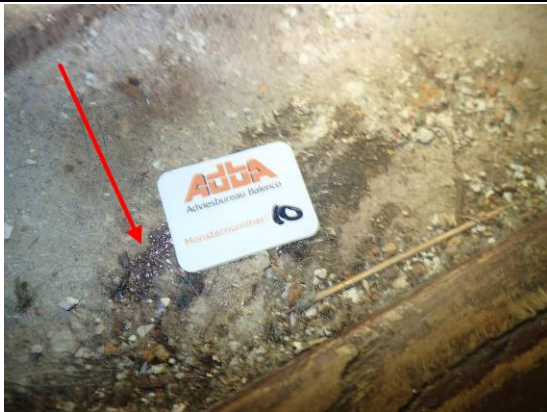
| De restanten vloerzeil bevindt zich onder een niet verdacht vloerzeil. | |
| Van Speijkstraat 47-H: Foto 25 <a href="#">Foto voor bron restanten vloerzeil</a> | Van Speijkstraat 47-H: Foto 26 <a href="#">Foto voor bron restanten vloerzeil</a> |

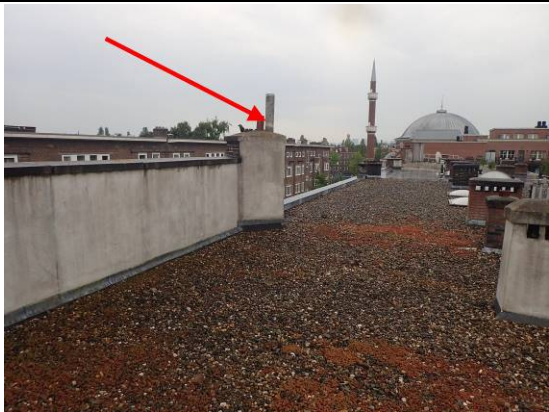
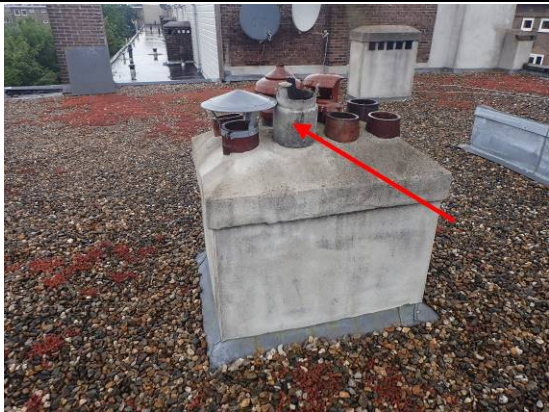
| Bronnummer | 11 |
|---|---|
| Het buismateriaal bevindt zich op twee schoorstenen. | |
| Van Speijkstraat 49-3: Foto 27 <a href="#">Foto voor bron buismateriaal</a> | Van Speijkstraat 49-3: Foto 28 <a href="#">Foto voor bron buismateriaal</a> |

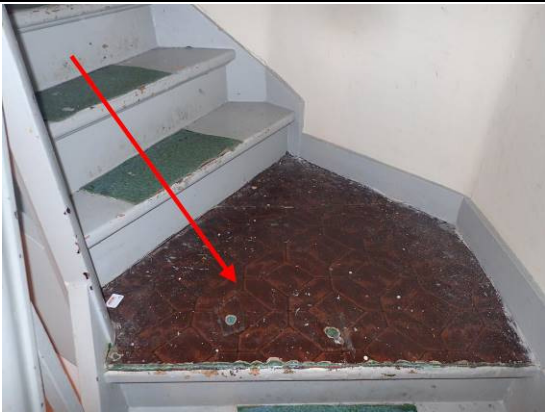
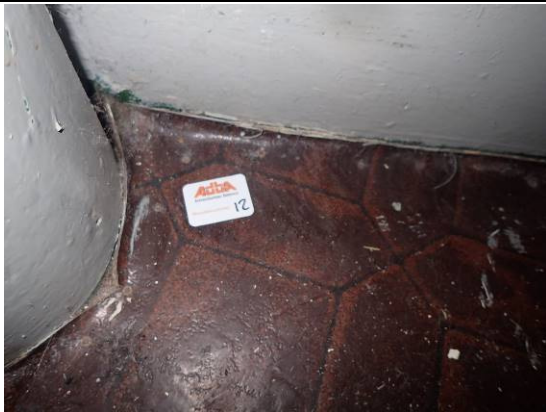
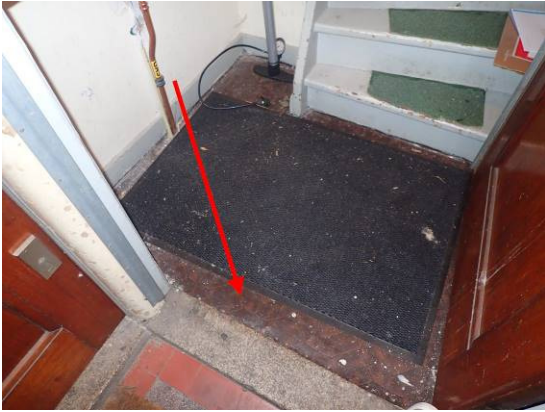
| Het vloerzeil bevindt zich op de vloer voor de trap bij de entree en op het tussenbordes op de trap. | |
| | Van Speijkstraat 47-1: Foto 29 <a href="#">Foto voor bron vloerzeil</a> |
| | Van Speijkstraat 47-1: Foto 31 <a href="#">Foto voor bron vloerzeil</a> |

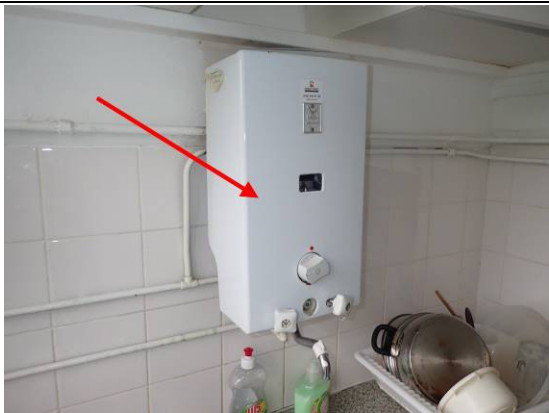
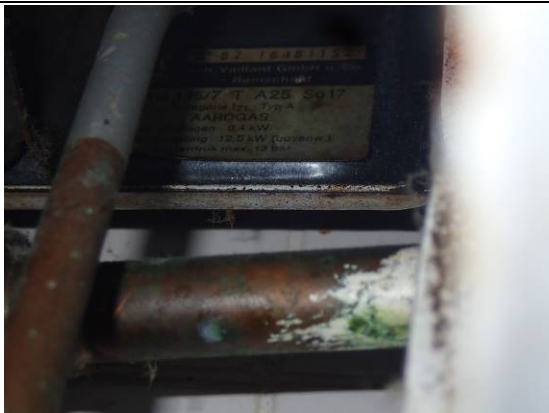
| Bronnummer | 13 |
|---|---|
| <div> Van Speijkstraat 47-3: Foto 32 <a href="#">Foto voor bron Vaillant geiser</a> </div> <div> Van Speijkstraat 47-3: Foto 33 <a href="#">Foto voor bron Vaillant geiser</a> </div> | |

| Bronnummer | 13 |
|---|---|
| De geiser kan in zijn geheel onder risicoklasse 1 worden ingepakt en verwijderd. Zie hiertoe werkmethode SMA-rt. | |
