# Bouwtechnisch Inspectierapport

Pluskeuring

Adres object: Bestevâerstraat 200  
1055 TS Amsterdam

Datum inspectie: Donderdag 27 augustus 2026  
Geldigheidsduur rapport: 6 maanden  
Rapportnummer: HG20260827-1230J

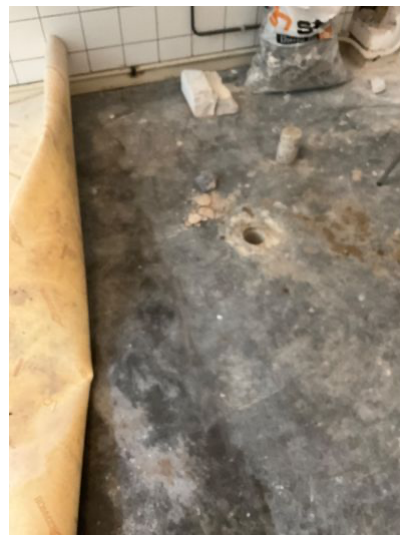
### Begane grond vloer - Beton

Ten tijde van de inspectie zijn op de betonvloer van het object meerdere metingen uitgevoerd, getraceerd met infraroodcamera en vochtgehaltes zijn vastgesteld.

Het object bestaat uit een solide betonvloer, direct in contact met een zandbodem, zonder kruipruimte.

De riolering van het object bestaat uit gietijzer leidingwerk geoxideerd en op enkele locaties in de vloer zijn vochtgehalte oscillaties wat duidt op enkele haarscheuren in het beton (theoretisch) in combinatie met gebrek aan ventilatie.

Geadviseerd wordt de bestaande beganegrondvloer volledig te verwijderen. De betonvloer dient gecontroleerd te worden gesloopt, waarbij rekening moet worden gehouden met de aanwezigheid van leidingwerk en overige installaties in en onder de vloer.

Na verwijdering van de vloer wordt geadviseerd het aanwezige gietijzeren afvoer- en rioleringsleidingwerk volledig vrij te leggen. Het verouderde gietijzeren leidingwerk dient vervolgens, voor zover dit binnen het betreffende vloergedeelte aanwezig is, te worden verwijderd en vervangen door een nieuw kunststof/PVC-afvoerleidingstelsel. Hierbij dienen ook de aansluitingen op de bestaande standleiding en overige afvoerpunten te worden gecontroleerd en waar noodzakelijk vernieuwd.

Vervolgens wordt geadviseerd een nieuwe, vrijdragende en geïsoleerde beganegrondvloer aan te brengen, bij voorkeur uitgevoerd als een **balken-broodjesvloer**. Door toepassing van een dergelijke vloerconstructie wordt de nieuwe vloer vrijgehouden van de onderliggende zandbodem en ontstaat ruimte voor inspectie, ventilatie en leidingwerk.

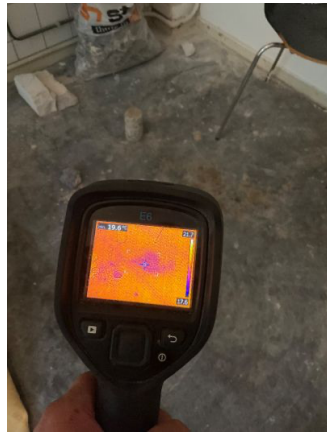
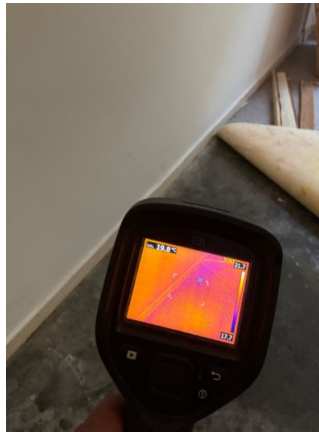
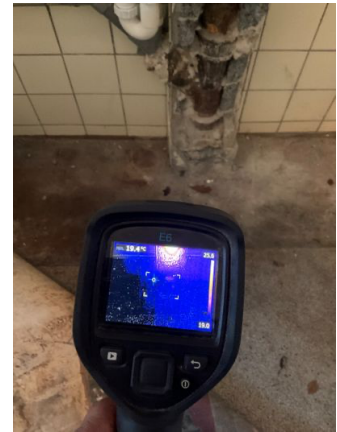
Doorslaand, optrekkend vocht

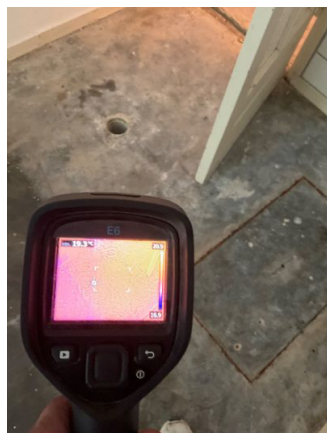
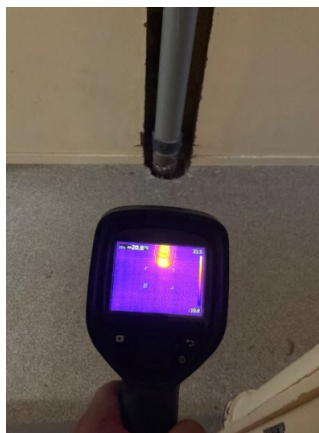
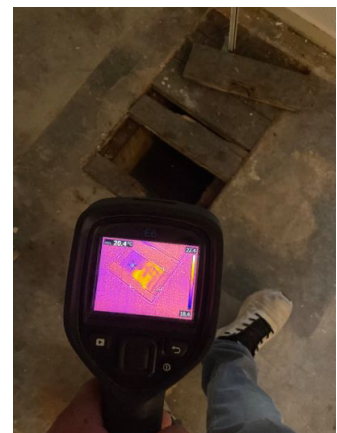
Doorslaand, optrekkend vocht

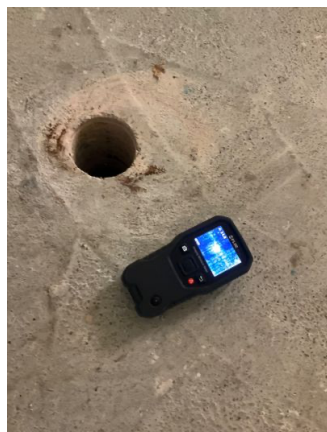
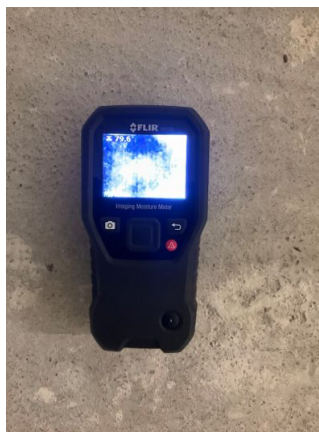
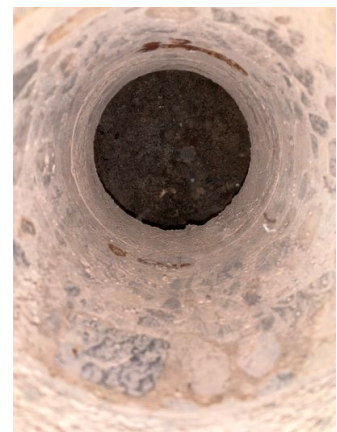
Doorslaand, optrekkend vocht

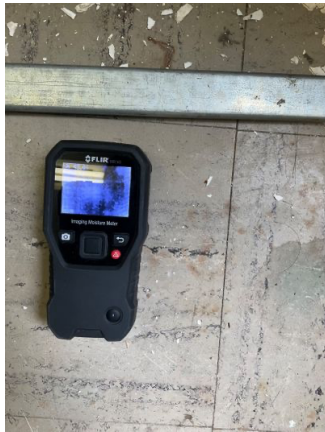
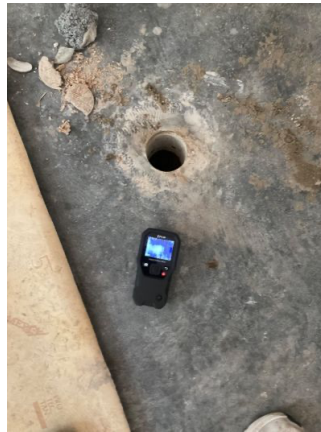
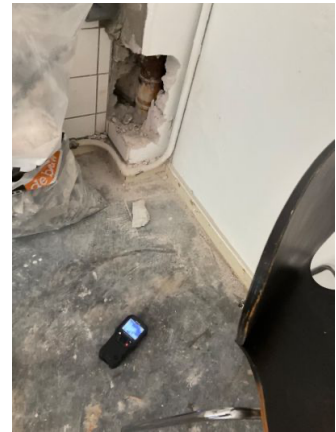
Doorslaand, optrekkend vocht

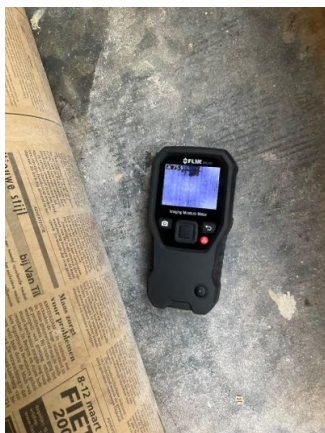
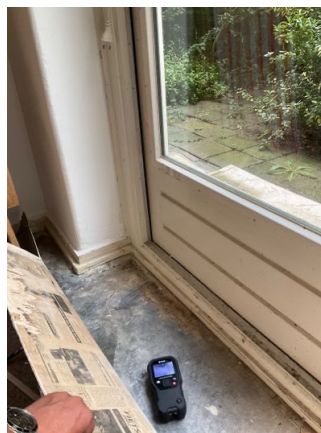
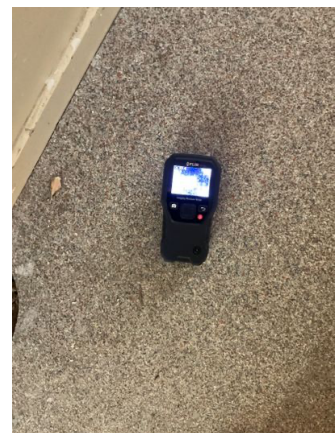
Doorslaand, optrekkend vocht

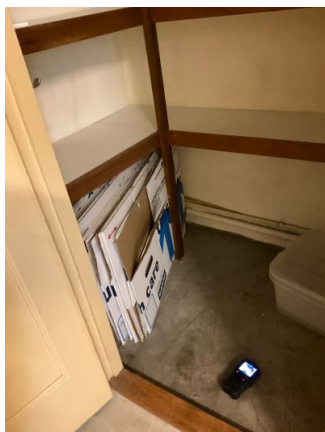
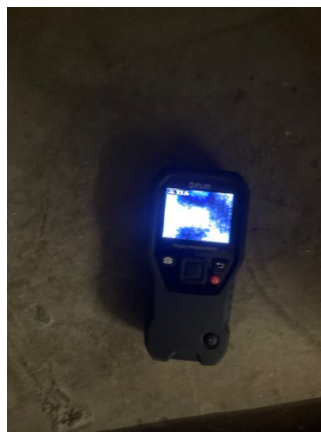
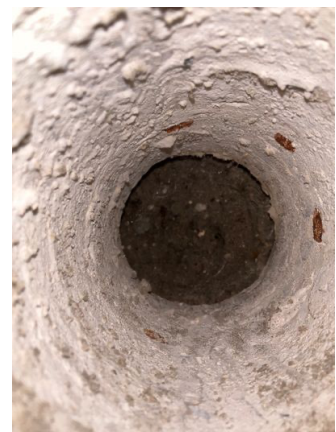
Doorslaand, optrekkend vocht
