**FUNDERINGSONDERZOEK**  
**EERSTE JAN STEENSTRAAT 103**  
**TE AMSTERDAM**

**Referentie**  
22FC063

**Project**  
Funderingsonderzoek  
Eerste Jan Steenstraat 103  
te Amsterdam

**Client**  
Smit & Heinen Makelaars  
en Taxateurs o/z  
Van Woustraat 161  
1074 AK Amsterdam

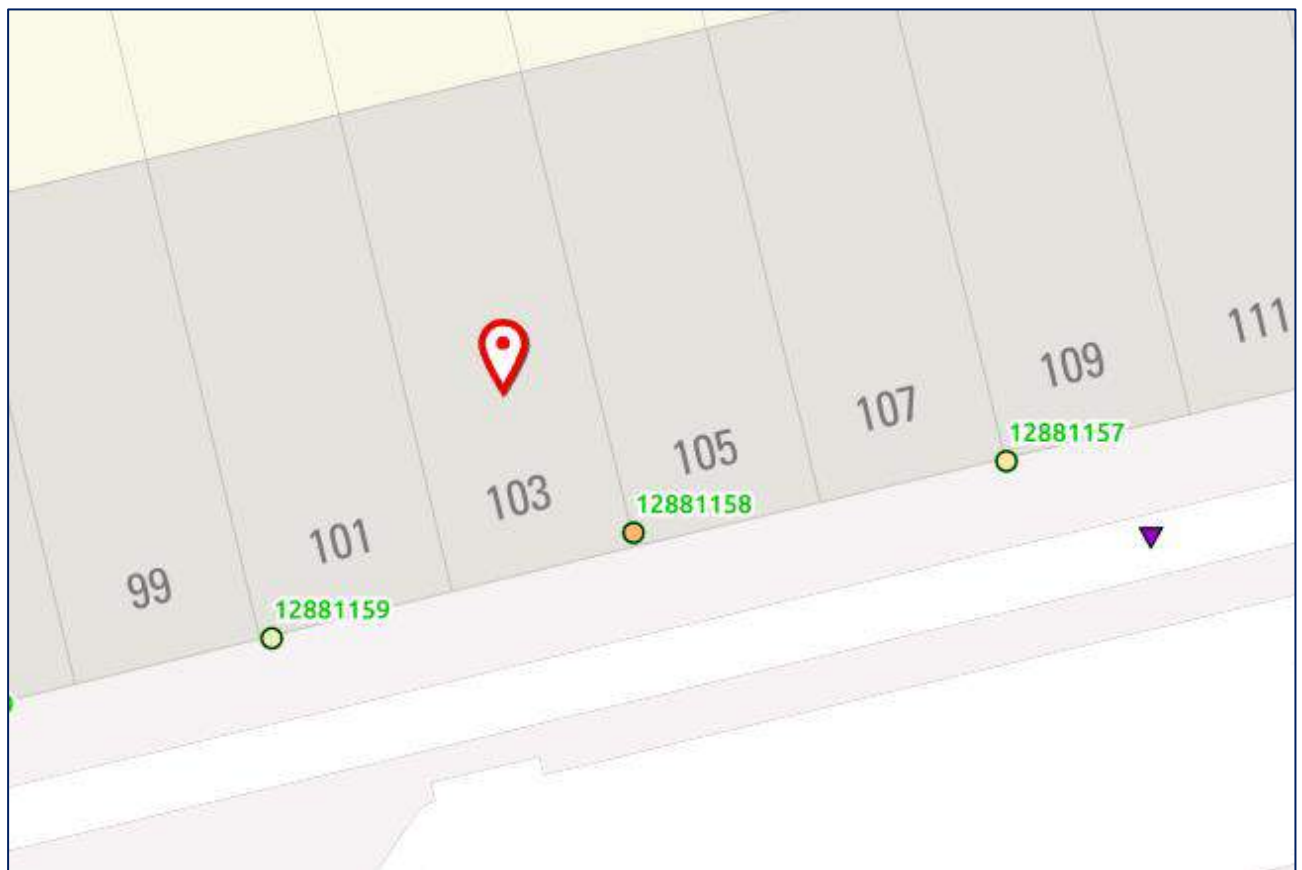
Figuur 4. Situatie meetbouten 12881157 en 12881158 Eerste Jan Steenstraat.

Meetbout 12881159 wordt niet representatief geacht voor de zakkingsnelheid van het projectpand en de bouweenheid, daar deze is aangebracht in de bouwmuur waarvan de fundering is hersteld. Deze meetbout laat een geleidelijke afname van de jaarlijkse gemiddelde zakkingsnelheid zien.

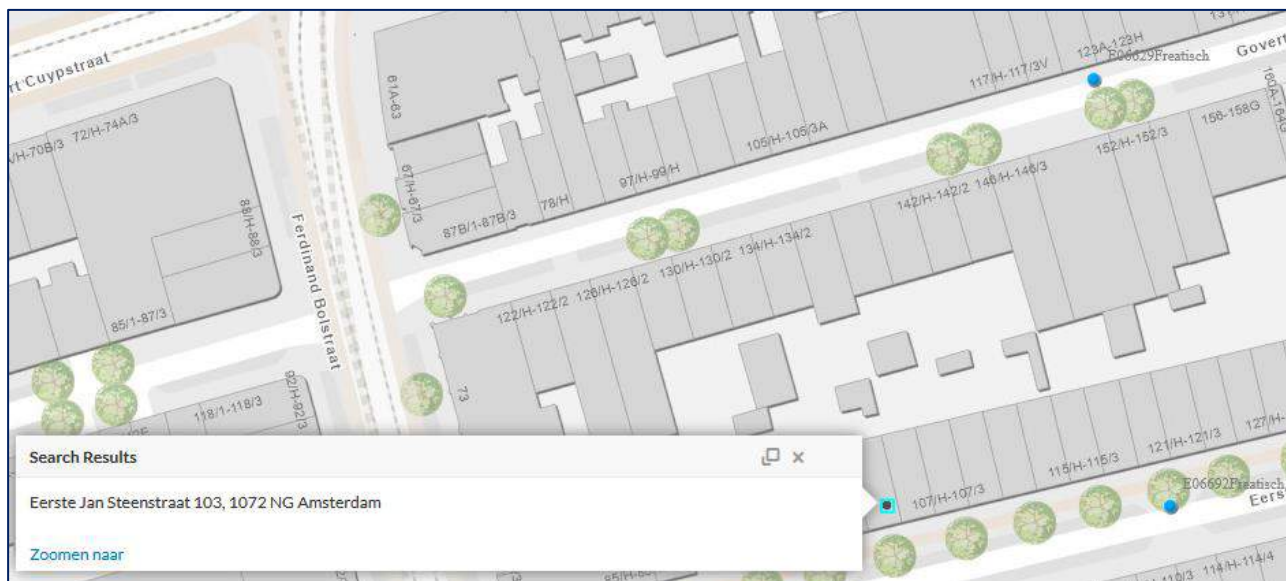
Figuur 7. Situatietekening peilbuizen E06629 & E06692  
Bron: maps.waternet.nl

Uit de meetgegevens blijkt dat de gemiddelde grondwaterstand in de meest representatieve peilbuis 0,69 m onder NAP bedraagt. Dit sluit aan bij de tijdens de funderingsinspectie in 2010 aangetroffen grondwaterstand van 0,63 m onder NAP. De laagste grondwaterstand in de maatgevende peilbuis in de afgelopen 10 jaar bedraagt 0,96 m onder NAP en is gemeten op 22 juni 2017.

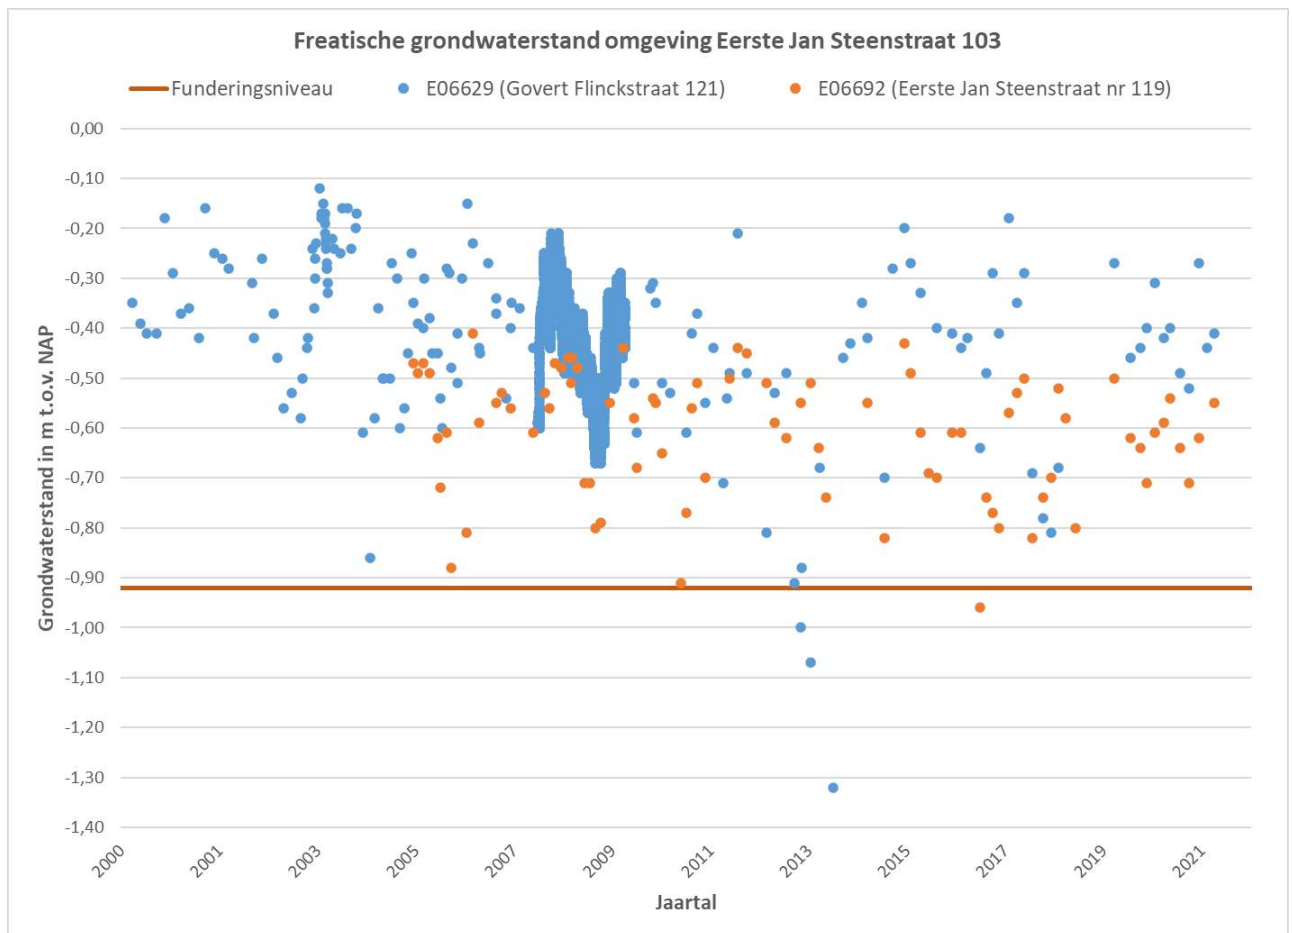
Grafiek 1. Grondwaterstand peilbuizen E06629 & E06692.  
Bron: maps.waternet.nl

Bij oprichting diende de bovenkant van het funderingshout te worden aangelegd op 0,60 m onder (N)AP. Met in acht name van een absolute zetting van het projectpand sinds de oprichting van 0,32 m resulteert dit in een actueel niveau bovenkant funderingshout van 0,92 m onder NAP. De grondwaterdekking op het funderingshout bedraagt derhalve circa 0,29 m.

Conform de F<sub>3</sub>O richtlijn wordt deze waterdekking beoordeeld als Voldoende. Op basis van de meetdata wordt de kans op droogstand van de houten funderingsonderdelen klein geacht.

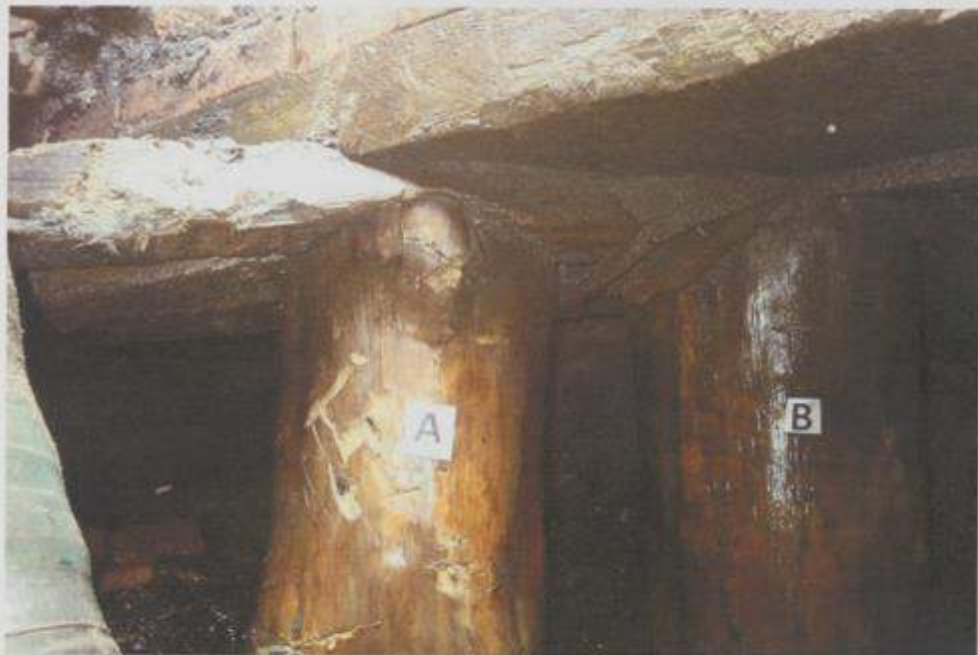
Foto 2

Langshout L1, schuifhout S1, kesp 1, paal A en B.

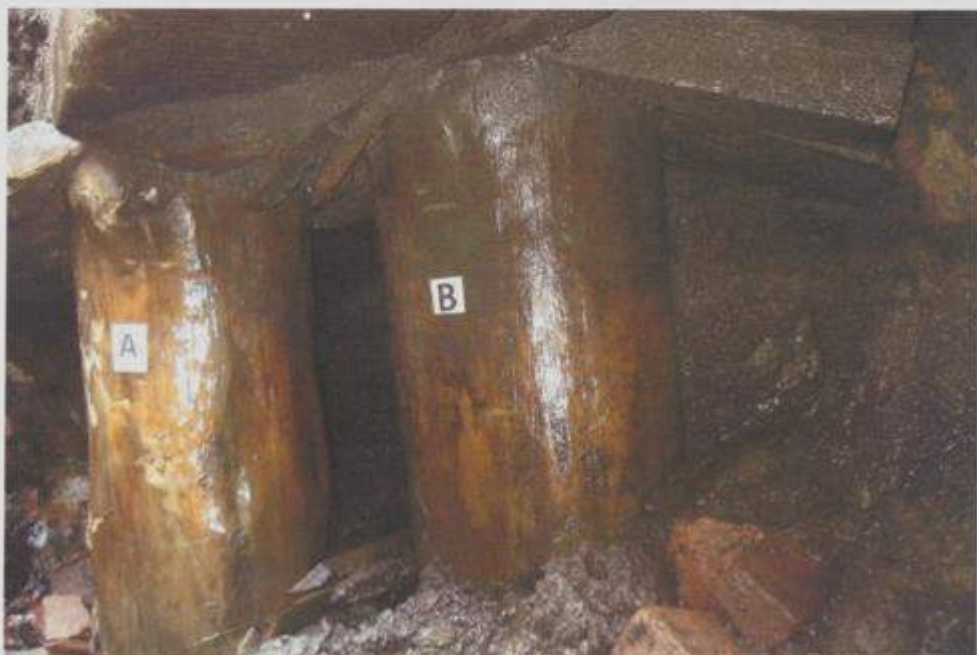
Foto 3

Langshout L1, schuifhout S1, kesp 1, paal A en B.

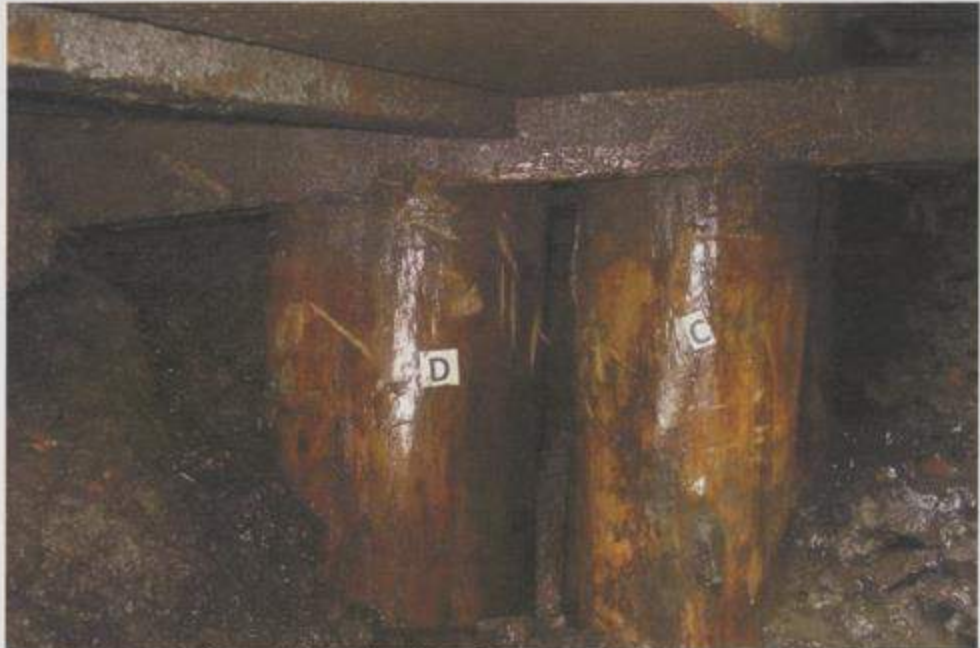
Foto 4

Langshout L1, schuifhout S1, kesp 2, paal C en D.

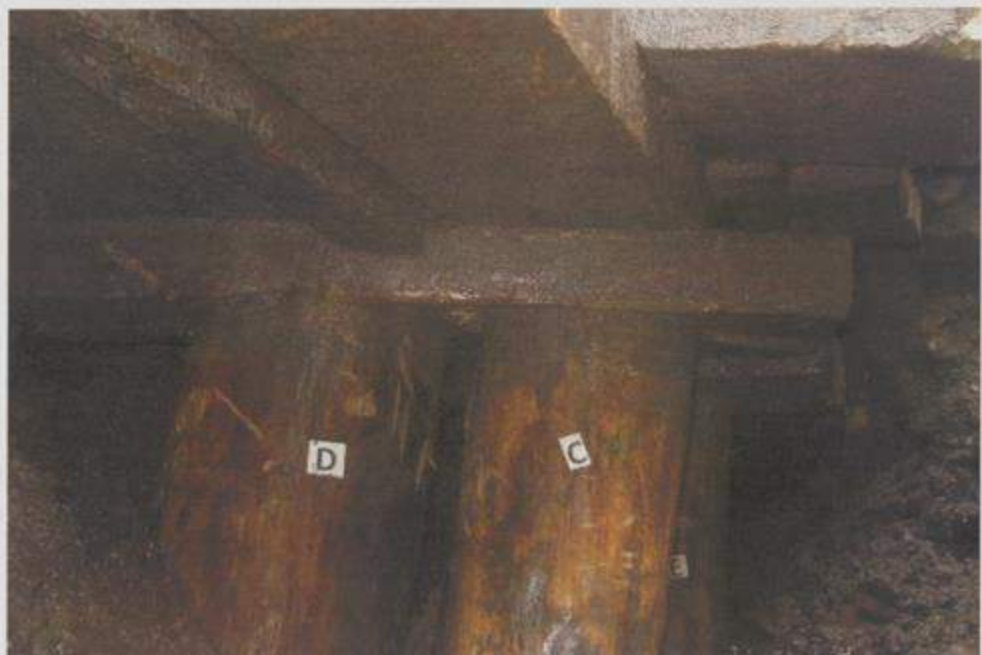
Foto 5

Langshout L1 en L2, schuifhout S1, kesp 2, paal C en D.

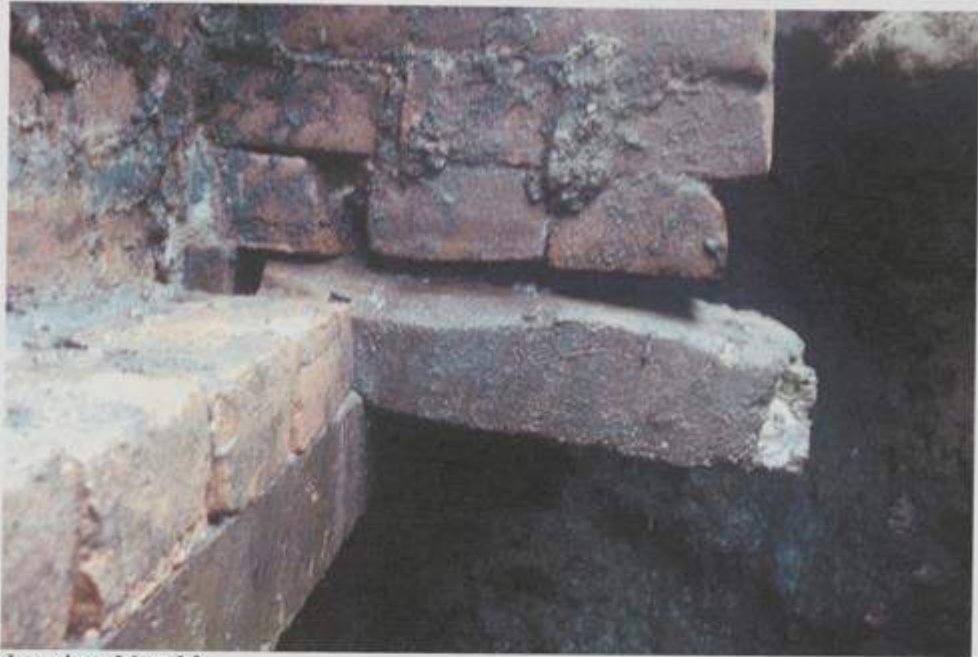
Foto 6

Langshout L1 en L3.

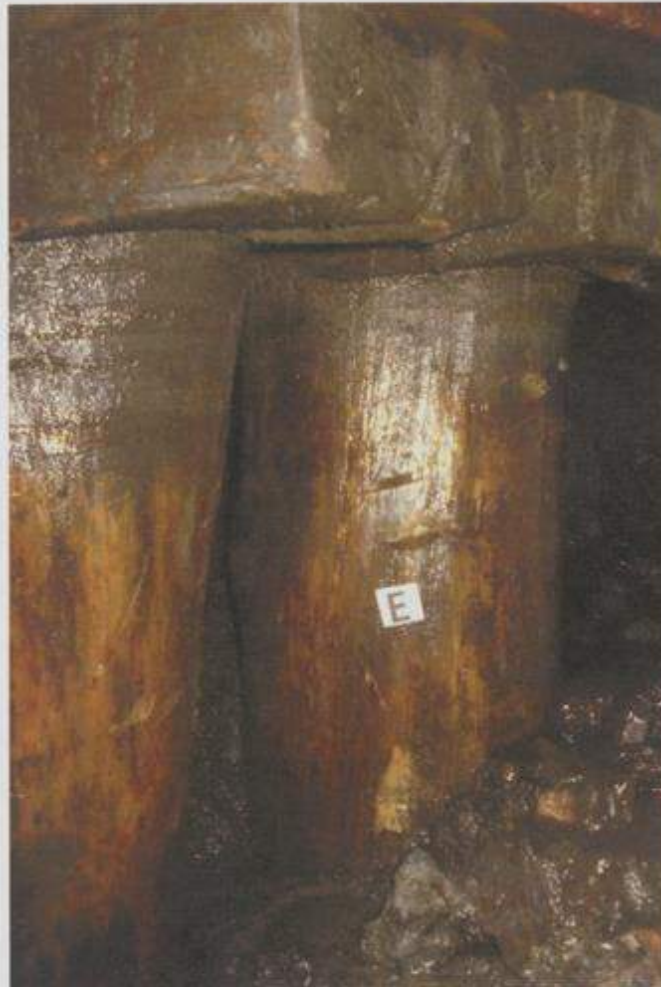
Foto 7

Kesp 1 en 2, paal C en E.

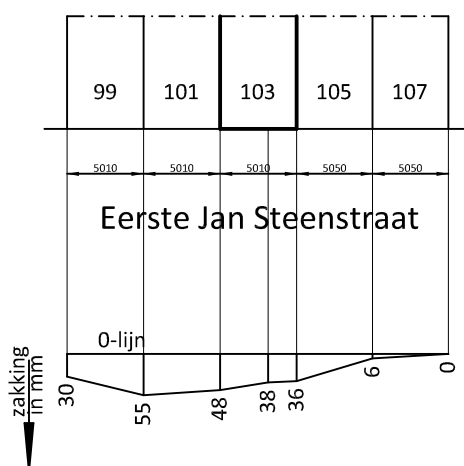
Tekening 22.072-1 lintvoegwaterpassing

De lintvoegmeting laat zien dat het pand naar links roteert, terwijl de vloerwaterpassing laat zien dat het casco aan de voorzijde naar rechts roteert. Gezien de visuele inspectie is de kans reëel dat de vloer van de geïnspecteerde woning tussentijds geëgaliseerd is / waterpas is gelegd.

De lintvoeg- en vloerwaterpassing laat zien dat het projectpand licht achterover staat, met de grootste rotatie van het casco in de achtergevel van 1 : 220. Deze rotatie wordt door de F<sub>3</sub>O richtlijn beoordeeld als Klein met schadetypering Architectonisch. De lintvoegmeting laat zien dat het pand licht naar links helt, terwijl de vloerwaterpassing laat zien dat de voorzijde van het casco inpandig licht naar rechts helt. Het beeld van de uitgevoerde lintvoegmeting sluit aan bij de lintvoegmeting uit 2009. Dit maakt dat de vloerwaterpassing minder representatief wordt geacht voor de opgetreden rotaties in het casco sinds de oprichting, doordat waarschijnlijk in het verleden de vloer van de geïnspecteerde woning geëgaliseerd is.
