# Duytsbouw cons truc ties

**Frans van Mierisstraat 59**

**217152 \_ BEREKENING \_ 02**

**Bepaling omvang mitigerende maatregelen**

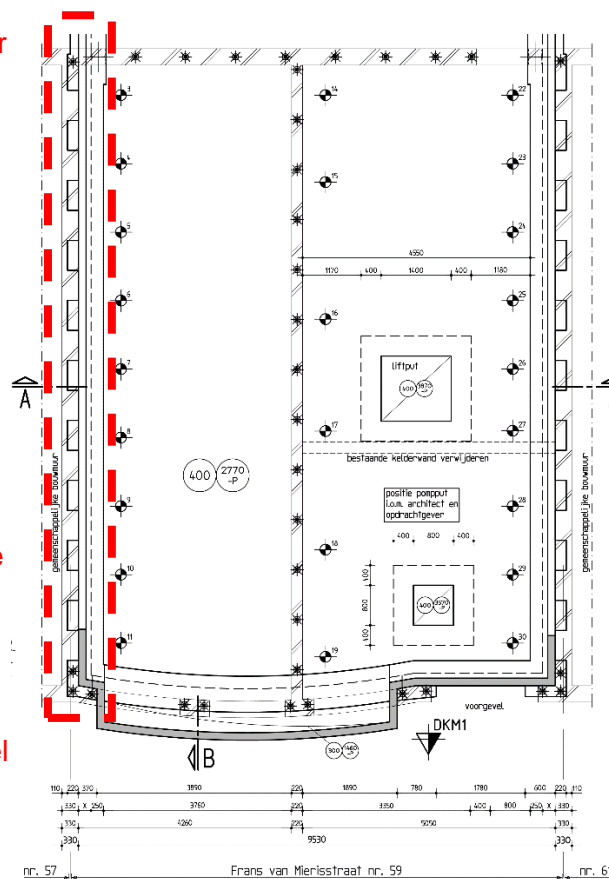
de rechter bouwmuur is reeds vanuit nr. 61 opgevangen met funderingsherstel

Bij de inkassingen in de linker bouwmuur adviseren wij vilt toe te passen:

- Inkassingen wapenen en storten volgens nadere uitwerking
- Bovenzijde inkassingen schoonmaken
- Oplegvilt ca. 550x170 aanbrengen (dikte: nader te bepalen\*)  
Vilt inpakken in folie ter voorkoming van absorptie cementwater.
- Vilt omkaderen met laagwaardig EPS tot gehele diepte en breedte van de inkassing, strak tegen het naastliggende metselwerk.
- Ruimte tussen vilt en EPS en bovenliggend metselwerk aanwerken met krimparme mortel
- In de afbouw rekening houden met de nazakking!

\* De dikte van het vilt is afhankelijk van de restlevensduur van de oude fundering. Hieronder een indicatie van de toe te passen dikten:

- restlevensduur 0-5 jaar: geen vilt toepassen
- restlevensduur max. 10 jaar: 10mm Vilton 40 toepassen (3mm nazakking)
- restlevensduur max. 15 jaar: 58mm Vilton 40 toepassen (15mm nazakking, dit is echter dermate veel dat dit voor nr. 59 niet wenselijk is in verband met de afbouw)

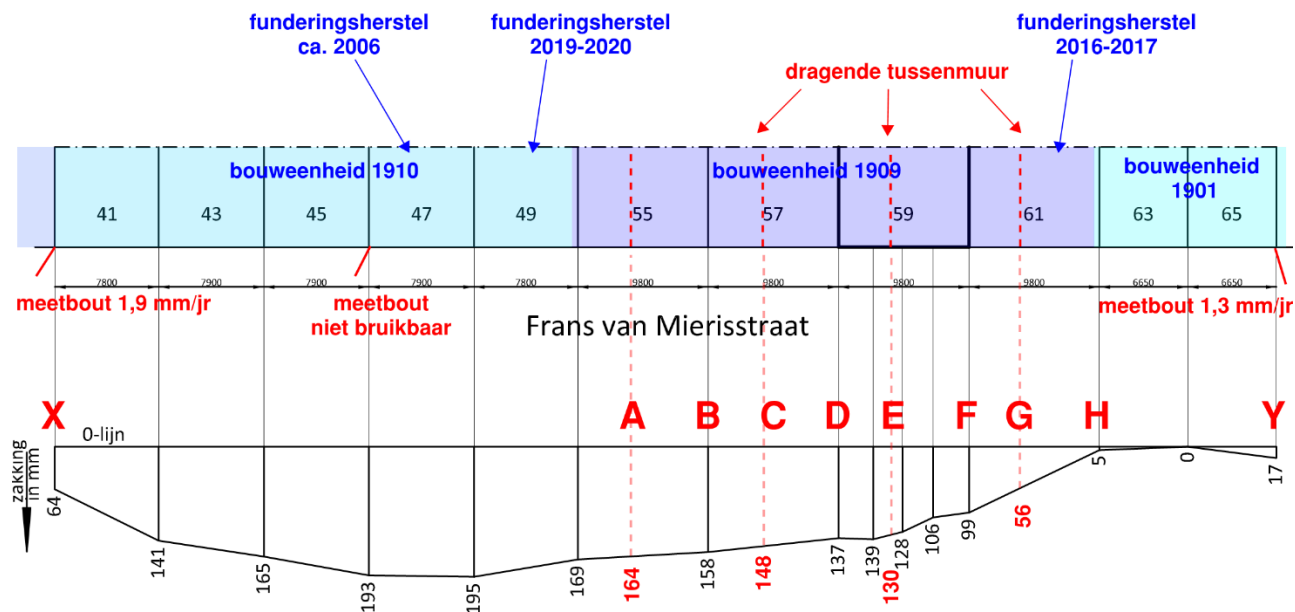
Zie bovenstaande figuur voor de verschilzakkingen in de lintvoeg van de voorgevel zoals gemeten door Meting-in-Uitvoering op 15 december 2020.

De rode letters A t/m H geven de verschillende punten aan die in de navolgende berekeningen worden gebruikt.

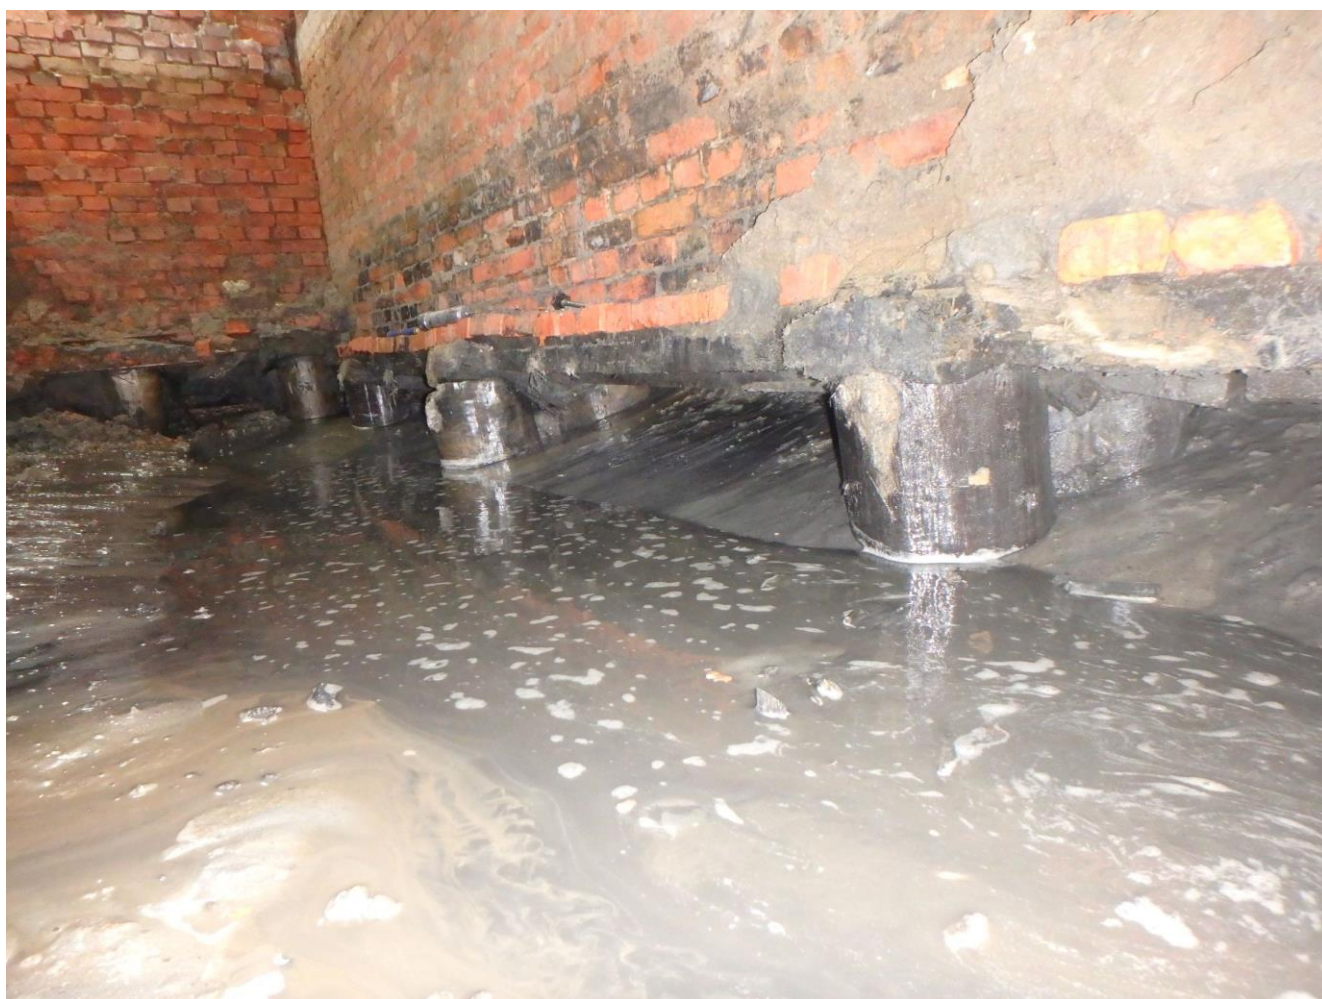
Er is geen funderingsinspectie uitgevoerd in dit pand. Er is derhalve geen zekerheid over de staat van de bestaande fundering. Een indicatie kan wel worden verkregen op basis van de scheefstanden, de (geschatte) zakkingsnelheid en een eerdere funderingsinspectie bij nr. 55 (vanuit de te bouwen kelder bij nr. 49). Zie foto's hieronder.

*Foto van de boumuur 49-55 (rechts op de foto) gezien richting de achtergevel (links)*

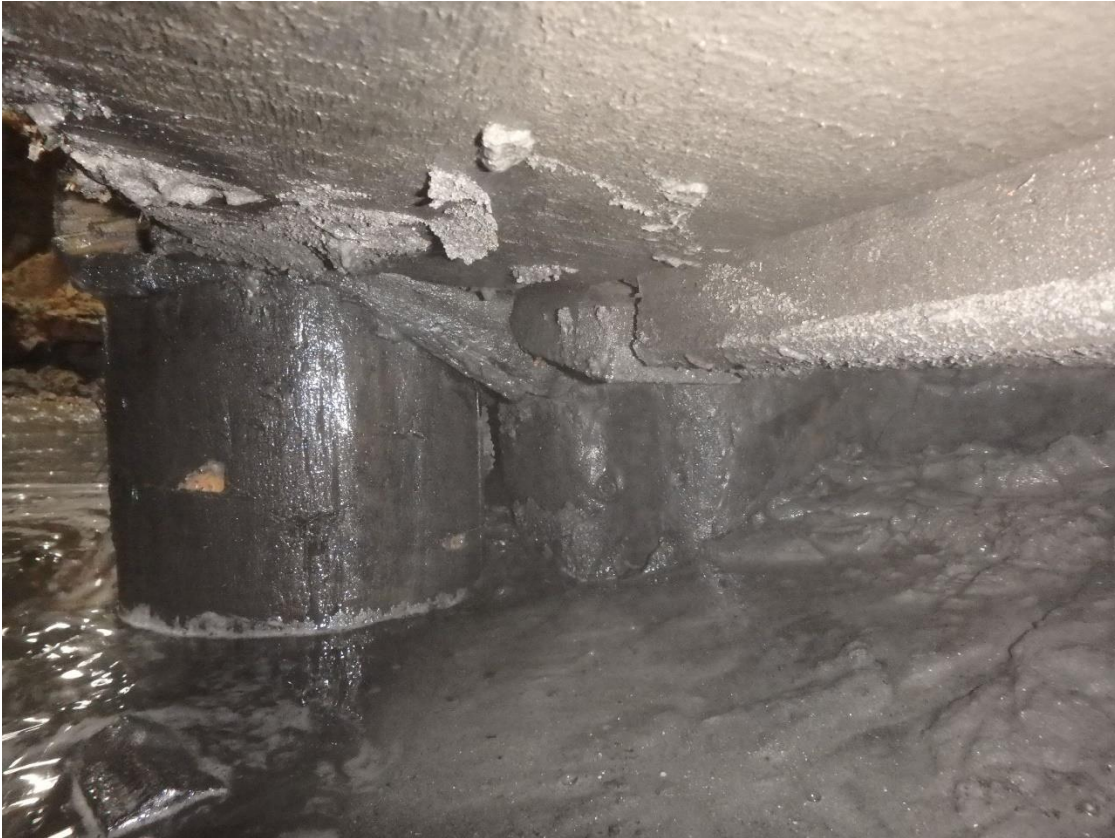
Het pand nr. 49 is destijds ingebalkt op de linker bouwmuur van nr. 55. Vanuit de kelder van nr. 49 is in december 2019 een funderingsinspectie uitgevoerd bij de bouwmuur van nr. 55. Vanuit de bouwkuip voor het funderingsherstel kon worden waargenomen dat de gevels tegen de bouwmuur zijn aangebouwd. Veel van de kessen onder de bouwmuur zijn gebroken. Zie foto's verderop bij "referentieperiode".

*Foto van gebroken kesp onder de bouwmuur*

Geadviseerd wordt om tijdens de uitvoering van het funderingsherstel een funderingsinspectie te houden langs de linker boumuur tegen nr. 57 om de funderingskwaliteit vast te stellen.

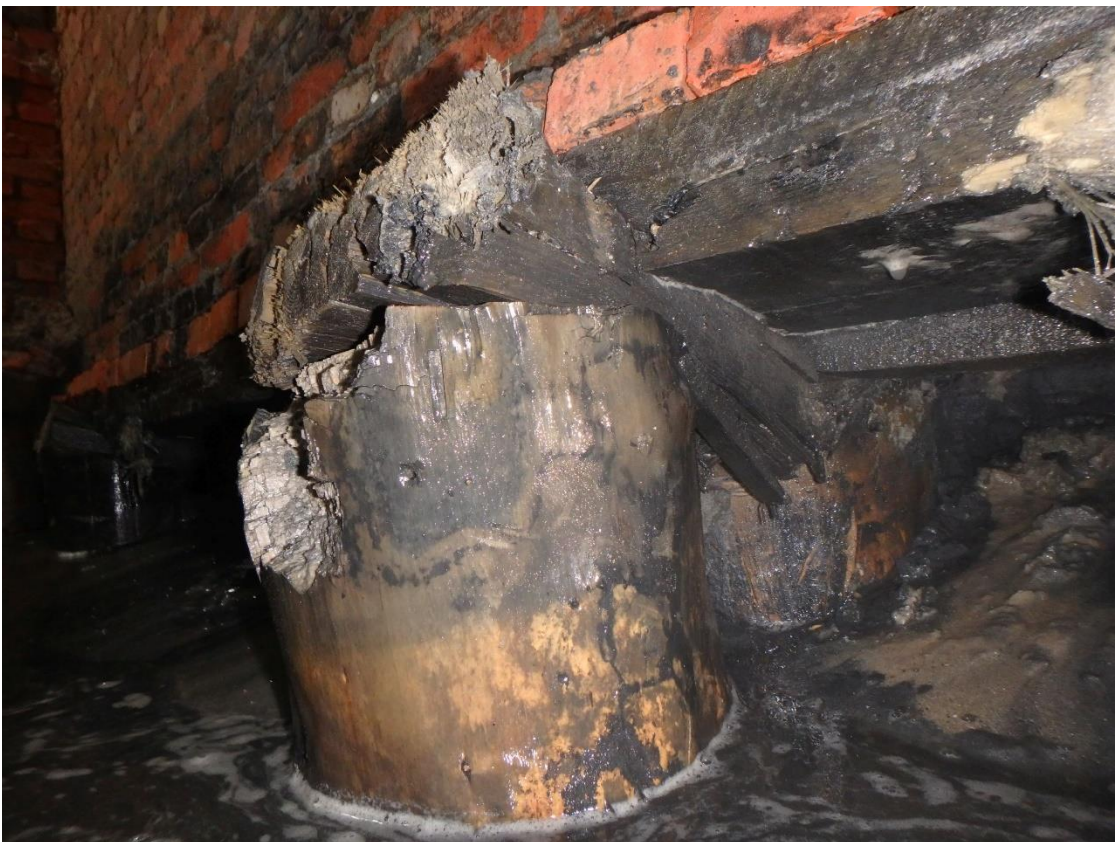
*Foto van gebroken kesp onder de bouwmuur*

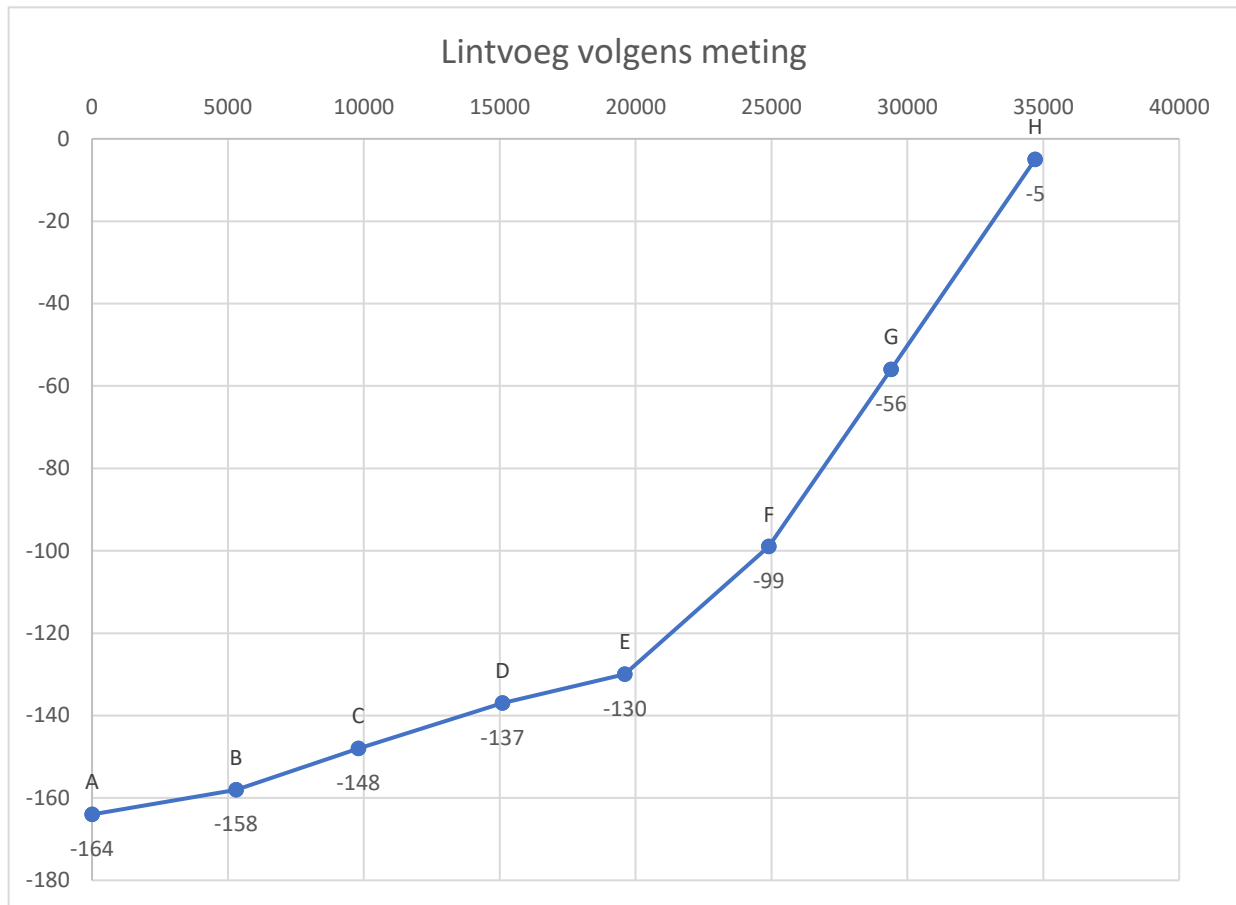
Ingevoerde meetgegevens								
Punt	A	B	C	D	E	F	G	H
Afstand	0	5300	4500	5300	4500	5300	4500	5300
Relatieve zakking	-164	-158	-148	-137	-130	-99	-56	-5

Aanwezige hoekverdraaiingen ( $\alpha$ ) en relatieve hoekverdraaiingen ( $\beta$ )							
$\alpha$				$\beta$			
A-B	1:883	E-F	1:171	A	n.t.b.	E	<b>1:233</b>
B-C	1:450	F-G	1:105	B	1:917	F	<b>1:270</b>
C-E	1:544	G-H	1:104	C	1:6814	G	1:14906
				D	1:1923	H	n.t.b.

Hieruit blijkt dat de grenswaarde voor relatieve hoekverdraaiing ( $\beta$ ) in de huidige situatie bij punt E en F (in de gevel van nr. 59) reeds wordt overschreden.

Het is aannemelijk dat men bij nr. 61 funderingsherstel heeft uitgevoerd, omdat de rotaties (veld F-G en G-H) bijna onacceptabel groot werden.

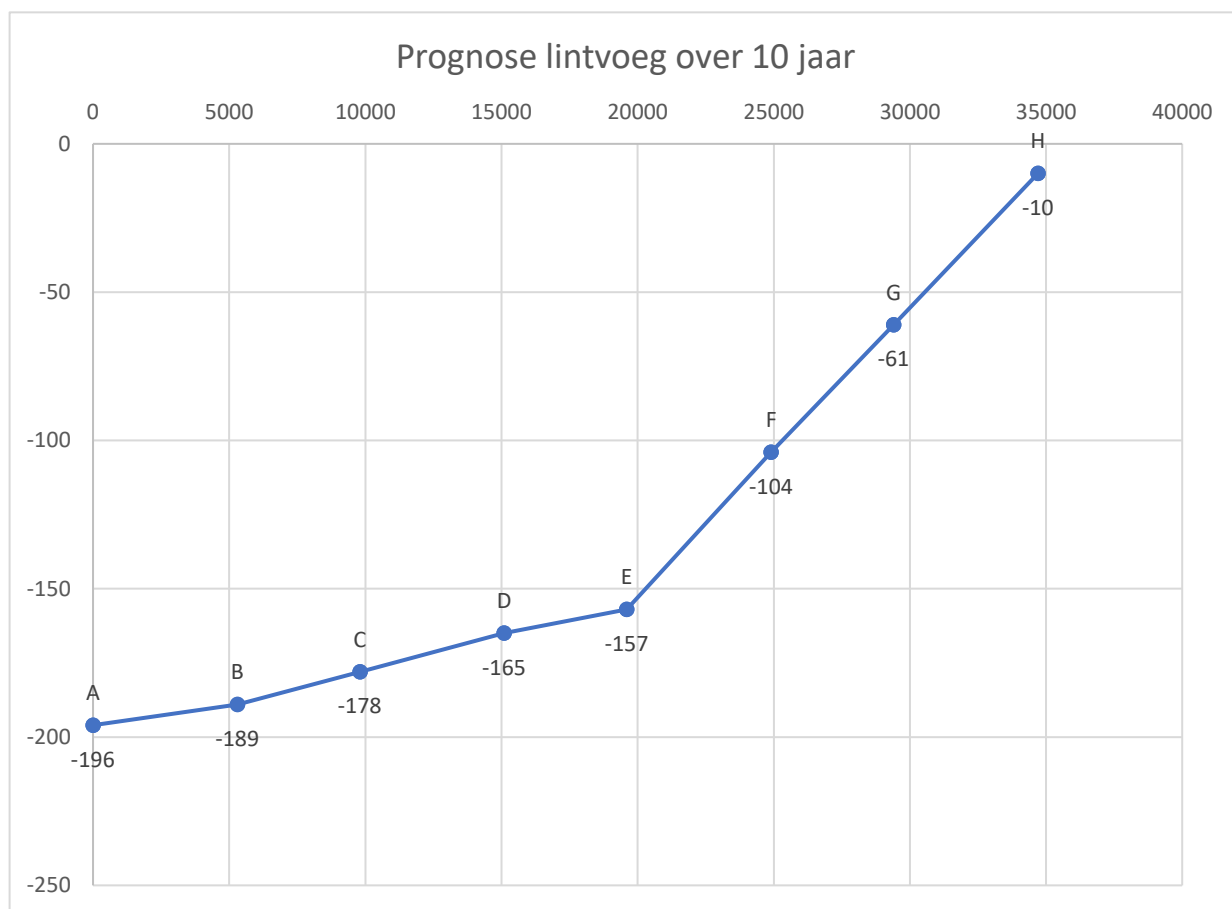
Prognose relatieve zakkingsen over 10 jaar								
Punt	A	B	C	D	E	F	G	H
Relatieve zakking	-196	-189	-178	-165	-157	-104	-61	-10

Prognose hoekverdraaiingen ( $\alpha$ ) en relatieve hoekverdraaiingen ( $\beta$ )							
$\alpha$				$\beta$			
A-B	1:757	E-F	1:100	A	n.t.b.	E	<b>1:122</b>
B-C	1:409	F-G	1:105	B	1:890	F	1:2250
C-E	1:467	G-H	1:104	C	1:119250	G	1:14906
				D	1:1481	H	n.t.b.

Hieruit blijkt dat de waarde voor  $\beta$  bij punt E (halverwege de voorgevel van nr. 59) over 10 jaar een grotere overschrijding laat zien. De scheefstand van de vloer in de rechter beuk van nr. 59 (E-F) is nog net acceptabel.

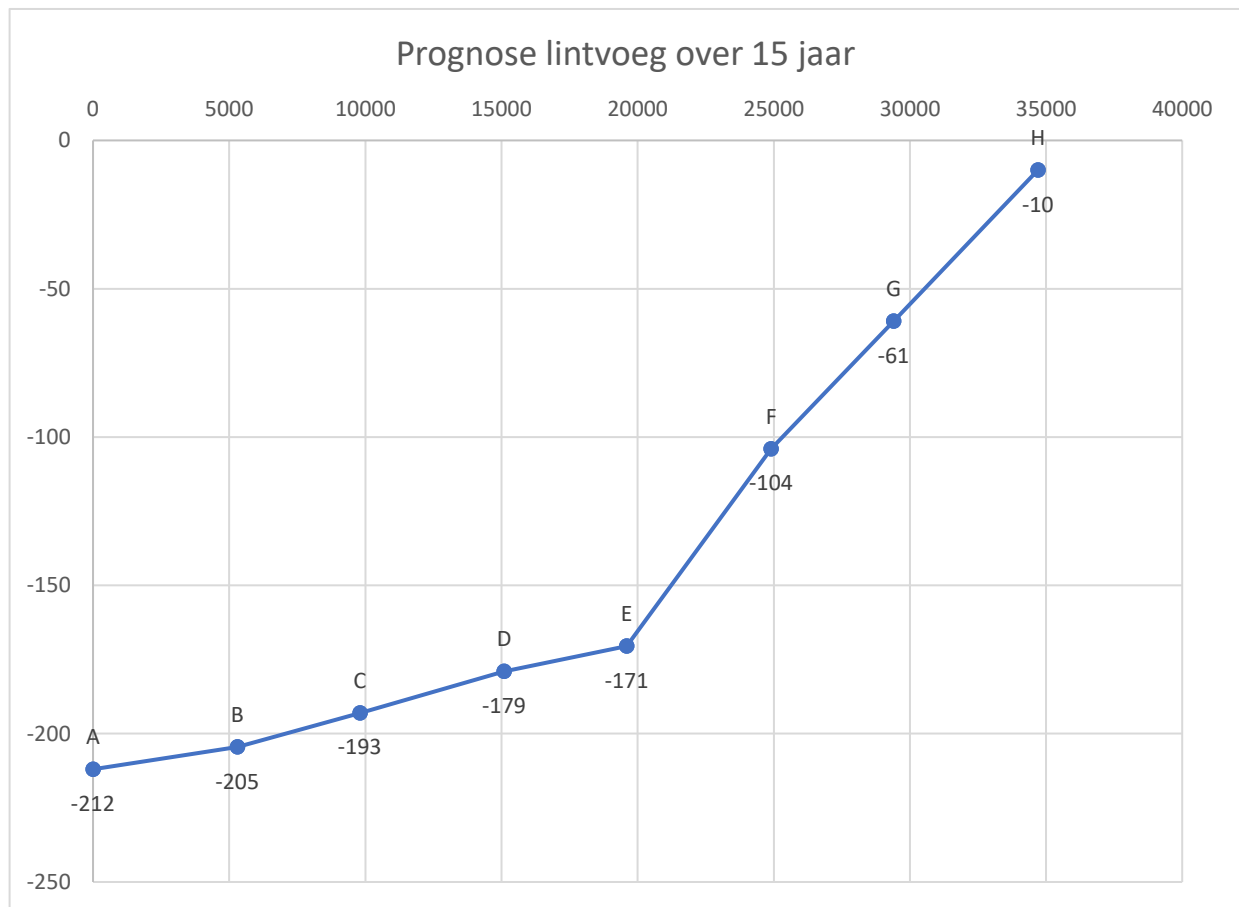
Prognose relatieve zakkingen over 15 jaar								
Punt	A	B	C	D	E	F	G	H
Relatieve zakking	-212	-205	-193	-179	-171	-104	-61	-10

Prognose hoekverdraaiingen ( $\alpha$ ) en relatieve hoekverdraaiingen ( $\beta$ )							
$\alpha$				$\beta$			
A-B	1:707	E-F	<b>1:80</b>	A	n.t.b.	E	<b>1:94</b>
B-C	1:391	F-G	1:105	B	1:877	F	1:334
C-E	1:436	G-H	1:104	C	1:11634	G	1:14906
				D	1:1329	H	n.t.b.

Hieruit blijkt dat de waarde voor  $\beta$  bij punt E (halverwege de voorgevel van nr. 59) over 15 jaar een nog grotere overschrijding laat zien. Ook de scheefstand van de vloeren in de rechter beuk van nr. 59 zal groter zijn dan de acceptabele grens.

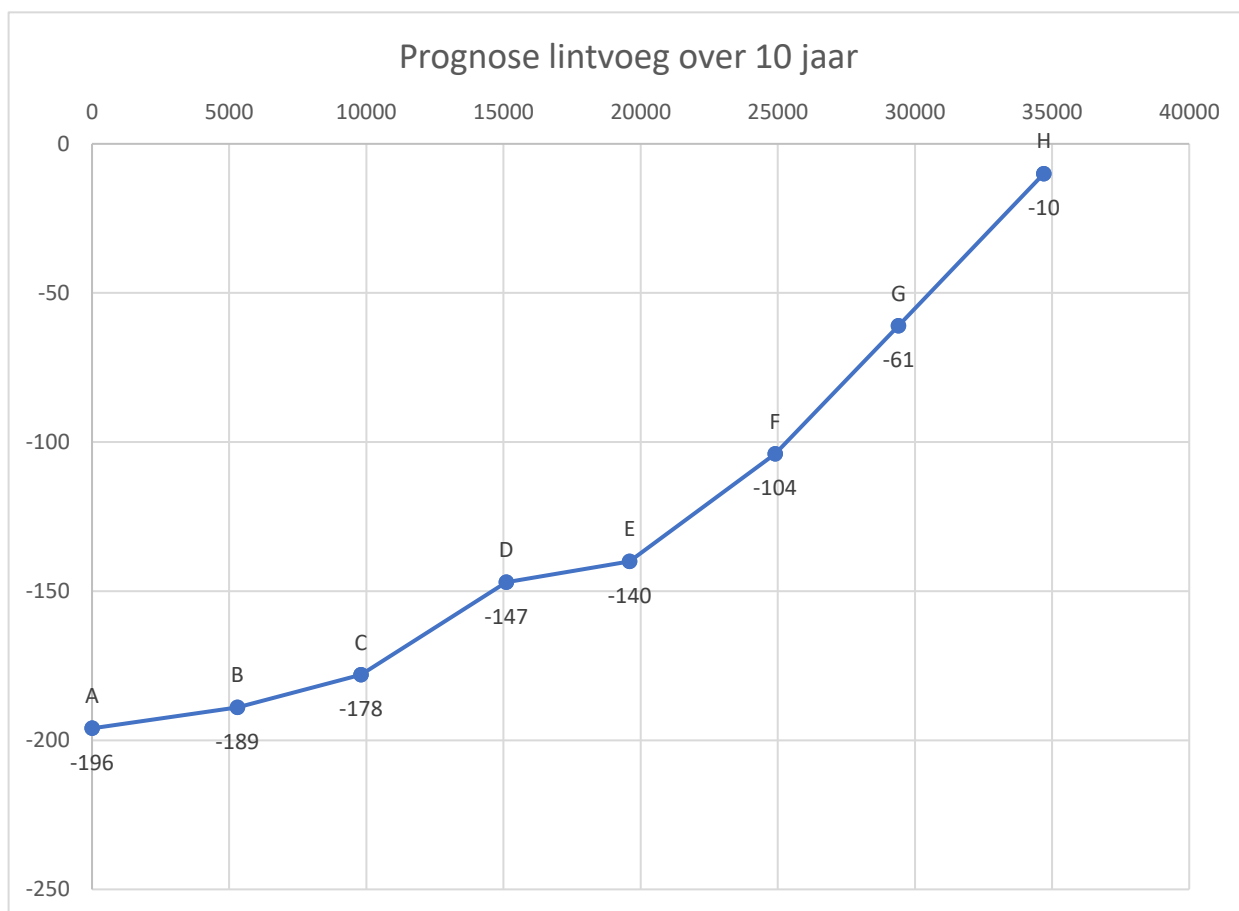
Prognose relatieve zakkings over 10 jaar								
Punt	A	B	C	D	E	F	G	H
Relatieve zakking	-196	-189	-178	-147	-140	-104	-61	-10

Prognose hoekverdraaiingen ( $\alpha$ ) en relatieve hoekverdraaiingen ( $\beta$ )							
$\alpha$				$\beta$			
A-B	1:757	E-F	1:147	A	n.t.b.	E	<b>1:191</b>
B-C	1:409	F-G	1:105	B	1:890	F	1:362
C-E	1:258	G-H	1:104	C	<b>1:294</b>	G	1:14906
				D	<b>1:233</b>	H	n.t.b.

Ten opzichte van de situatie zonder funderingsherstel is nu ook bij punt C en D een lichte overschrijding van de  $\beta$  te verwachten.

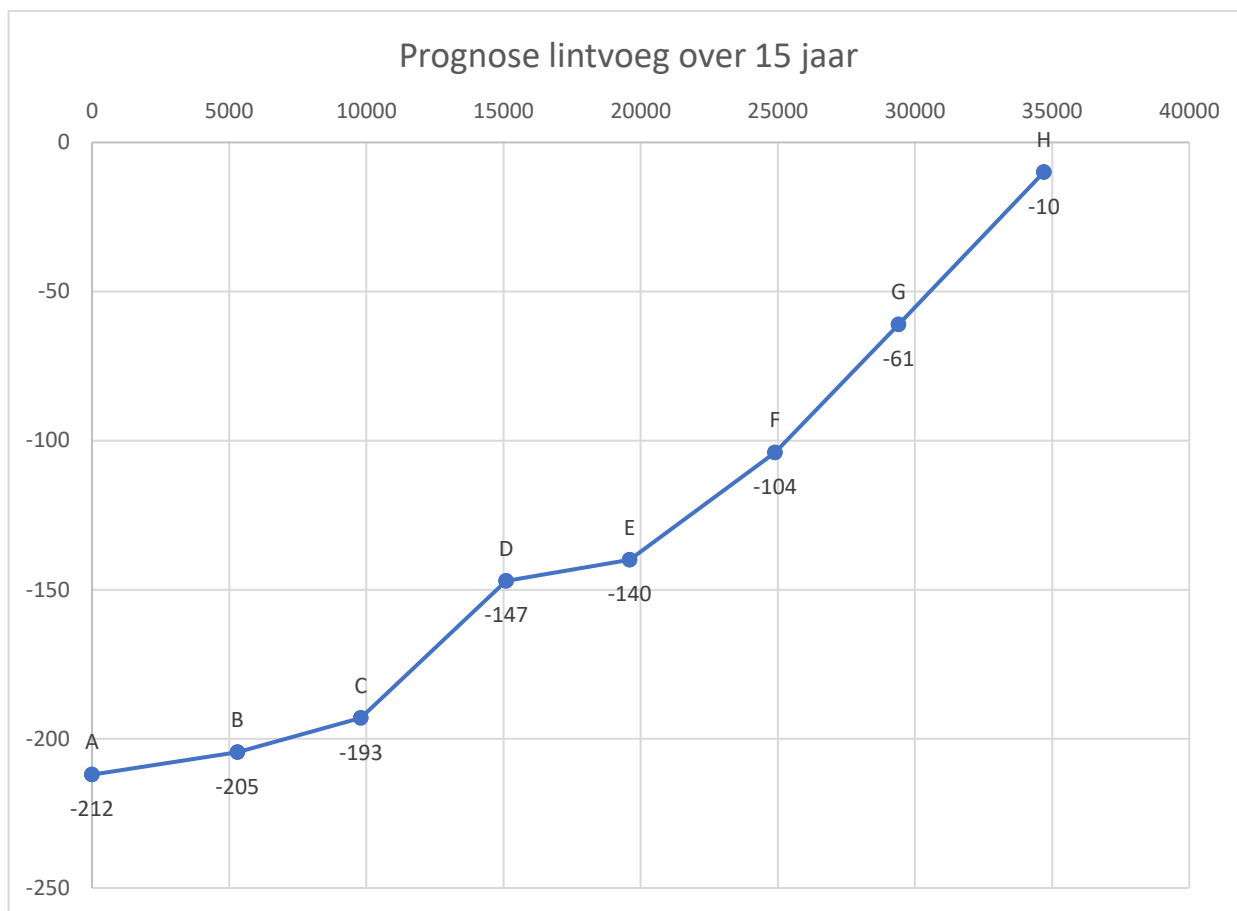
Prognose relatieve zakkingen over 15 jaar								
Punt	A	B	C	D	E	F	G	H
Relatieve zakking	-212	-205	-193	-147	-140	-104	-61	-10

Prognose hoekverdraaiingen ( $\alpha$ ) en relatieve hoekverdraaiingen ( $\beta$ )							
$\alpha$				$\beta$			
A-B	1:707	E-F	1:147	A	n.t.b.	E	<b>1:191</b>
B-C	1:391	F-G	1:105	B	1:877	F	1:362
C-E	1:185	G-H	1:104	C	<b>1:163</b>	G	1:14906
				D	<b>1:140</b>	H	n.t.b.

Hetzelfde beeld als bij 10 jaar, maar de overschrijdingen bij C+D zijn groter.
