Meerjarenonderhoudsplan

MJOP380498 • VvE Vondelstraat 64 Amsterdam

Inspectiedatum 22-2-2021

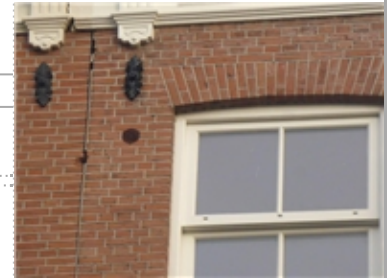
1614 Funderingsconstructie metselwerk

B1EC01 Scheuren constructief

Ernst	Intensiteit	Omvang	Conditie	Risico/prioriteit
	0	0	0

Activiteit:	2021	Hvh	Totaal
Benoemen		1,00 pst	€ 2.000

Advies: specialistisch onderzoek naar de staat van de fundering gezien de scheurvorming in gevels (o.a. dilatatievoeg, gootbetimmering) en binnenwanden. Stelpost opgenomen voor nader onderzoek.

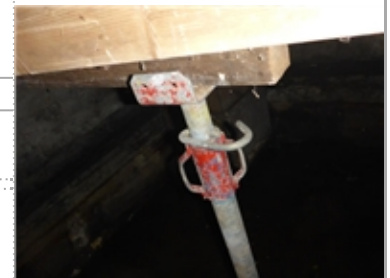
2310 Vloerconstructie hout

B4EC03 Verzakking constructief

Ernst	Intensiteit	Omvang	Conditie	Risico/prioriteit
	0	0	0

Activiteit:	2021	Hvh	Totaal
Benoemen		1,00 pst	€ 800

Rondom kruipluik is de constructie onderstempeld. Advies: nader onderzoek naar oorzaak en te nemen herstelmaatregelen. Stelpost hiervoor opgenomen.

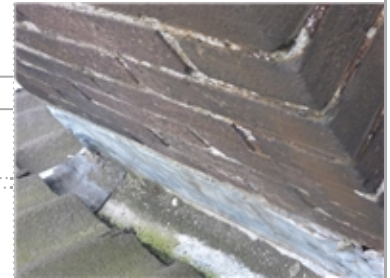
2716 Zalinggoot zink

Schoorsteen

B5EW01 Afdichting, manco

Ernst	Intensiteit	Omvang	Conditie	Risico/prioriteit
Ernstig	3	4	5

Vervangen

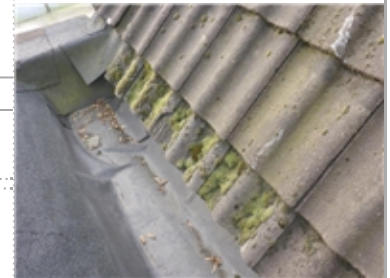
4712 Dakpan beton

B6GA01 Aangroei mos, algen

Ernst	Intensiteit	Omvang	Conditie	Risico/prioriteit
Gering	2	4	2

Activiteit:	2021	Hvh	Totaal
Reinigen		1,00 pst	€ 500

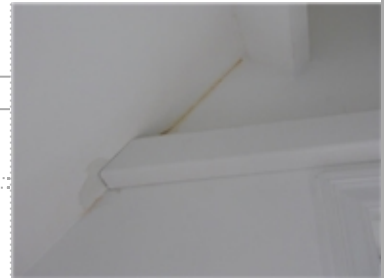
4712 Dakpan beton

B6EW02 Lekkage

Ernst	Intensiteit	Omvang	Conditie	Risico/prioriteit
Ernstig	3	1	2

Oude lekkageplek t.p.v. aansluiting pannendak met gevel en plat dak dakkapel rechts. Zie herstelwerkzaamheden dakpannen.

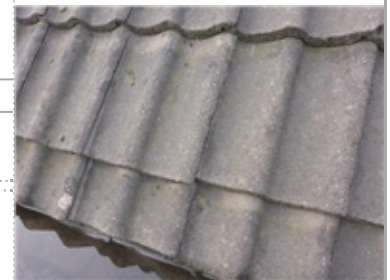
4712 Dakpan beton

B6SM05 Erosie, verwerking, verzanding

Ernst	Intensiteit	Omvang	Conditie	Risico/prioriteit
Serius	2	5	4

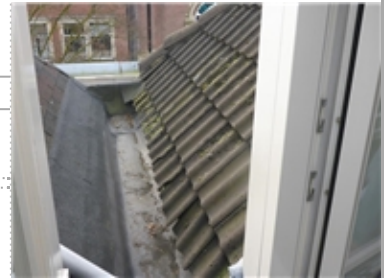
4712 Dakpan beton

B6EW01 Afdichting, manco

Ernst	Intensiteit	Omvang	Conditie	Risico/prioriteit
Ernstig	2	3	3

Activiteit:	2021	Hvh	Totaal
Herstellen		1,00 pst	€ 1.500

Kapotte pannen vervangen, scheeffliggende en uitgezakte pannen herstellen en aansluiting met andere bouwdelen (achtergevel, dakkapellen, dakdoorvoeren, kritische loodaansluitingen) nalopen op mogelijke lekkage risico's. Gezien de technische levensduur van betonpannen wordt geadviseerd rekening te houden met integrale vervanging op termijn. Hiervoor is in 2035 een post opgenomen.

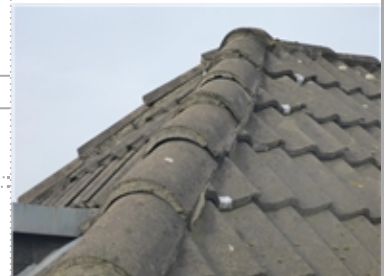
4712 Vorsten beton

B6EW01 Afdichting, manco

Ernst	Intensiteit	Omvang	Conditie	Risico/prioriteit
Ernstig	3	4	5

Activiteit:	2021	Hvh	Totaal
Herstellen		1,00 pst	€ 1.000

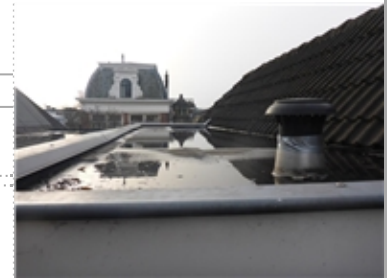
4711 Dakbedekking bitumen

B6SW01 Afschot foutief of onvoldoende (plassen op dakbedekking)

Ernst	Intensiteit	Omvang	Conditie	Risico/prioriteit
Serius	3	4	4

Activiteit: Hvh
Benoemen 16,00 m2

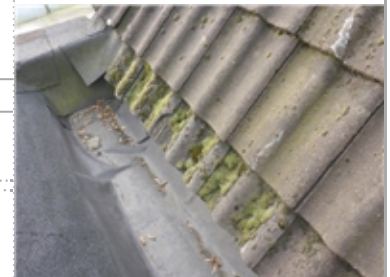
4711 Gootbekleding epdm

B6SM03 Blazen, plooiën

Ernst	Intensiteit	Omvang	Conditie	Risico/prioriteit
Serius	3	2	2

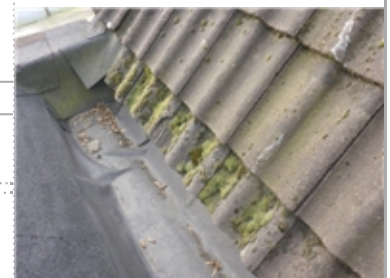
4711 Gootbekleding epdm

B6SB03 Materiaaltoepassing foutief

Ernst	Intensiteit	Omvang	Conditie	Risico/prioriteit
Serius	3	2	2

Kritische aansluiting met goot voorgevel. Kans op onthechting bitumen. Advies aan VvE regelmatig inspecties te laten uitvoeren.

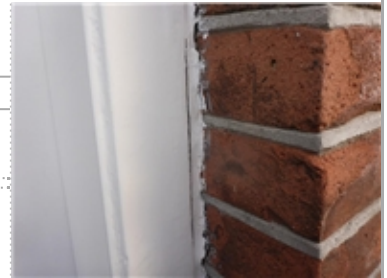
3120 Kozijn buiten zachthout

B7SB04 Gebreken aan kitwerken

Ernst	Intensiteit	Omvang	Conditie	Risico/prioriteit
Serius	2	3	2

Activiteit:	2021	Hvh	Totaal
Vervangen		1,00 pst	€ 1.200
Kitnaden raken los.

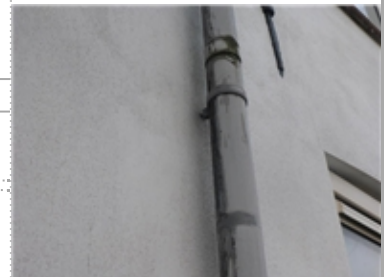
5211 Hemelwaterafvoer pvc

K5GO01 Uitwendige vervuiling

Ernst	Intensiteit	Omvang	Conditie	Risico/prioriteit
Gering	2	3	1

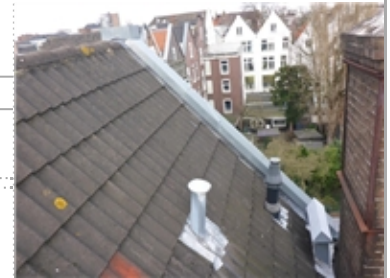
5710 Ventilatie dakdoorvoer metaal schuin

Erosie, verwerking

Ernst	Intensiteit	Omvang	Conditie	Risico/prioriteit
Serius	2	4	3

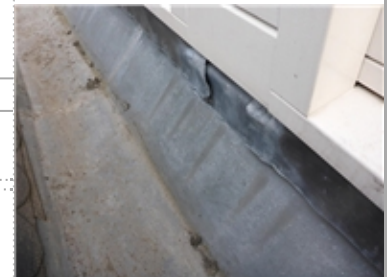
2110 Loodslabben opgaand werk

B8SC02 Openstaande verbindingen

Ernst	Intensiteit	Omvang	Conditie	Risico/prioriteit
Serius	3	2	2

Activiteit:	2021	Hvh	Totaal
Herstellen		1,00 pst	€ 150

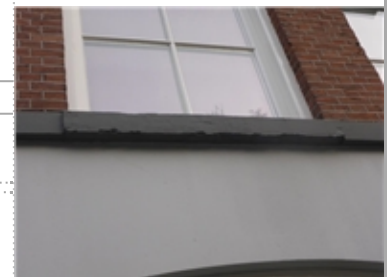
3120 Onderdorpel hardsteen

B7SM01 Afbrokkelen afboeren

Ernst	Intensiteit	Omvang	Conditie	Risico/prioriteit
Serius	2	3	2

Activiteit:	2026	Hvh	Totaal
Vervangen		1,00 pst	€ 552

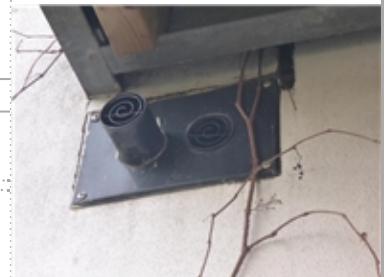
Achtergevel
B2GB01 Bevestiging secundair, manco

Ernst	Intensiteit	Omvang	Conditie	Risico/prioriteit
Gering	3	3	2

Activiteit:	2021	Hvh	Totaal
Herstellen		1,00 pst	€ 150
Bevestigingsschroeven ontbreken.
