# FUNDERINGSONDERZOEK

## VAN SPEIJKSTRAAT 47-49

### AMSTERDAM

8 NOVEMBER 2018

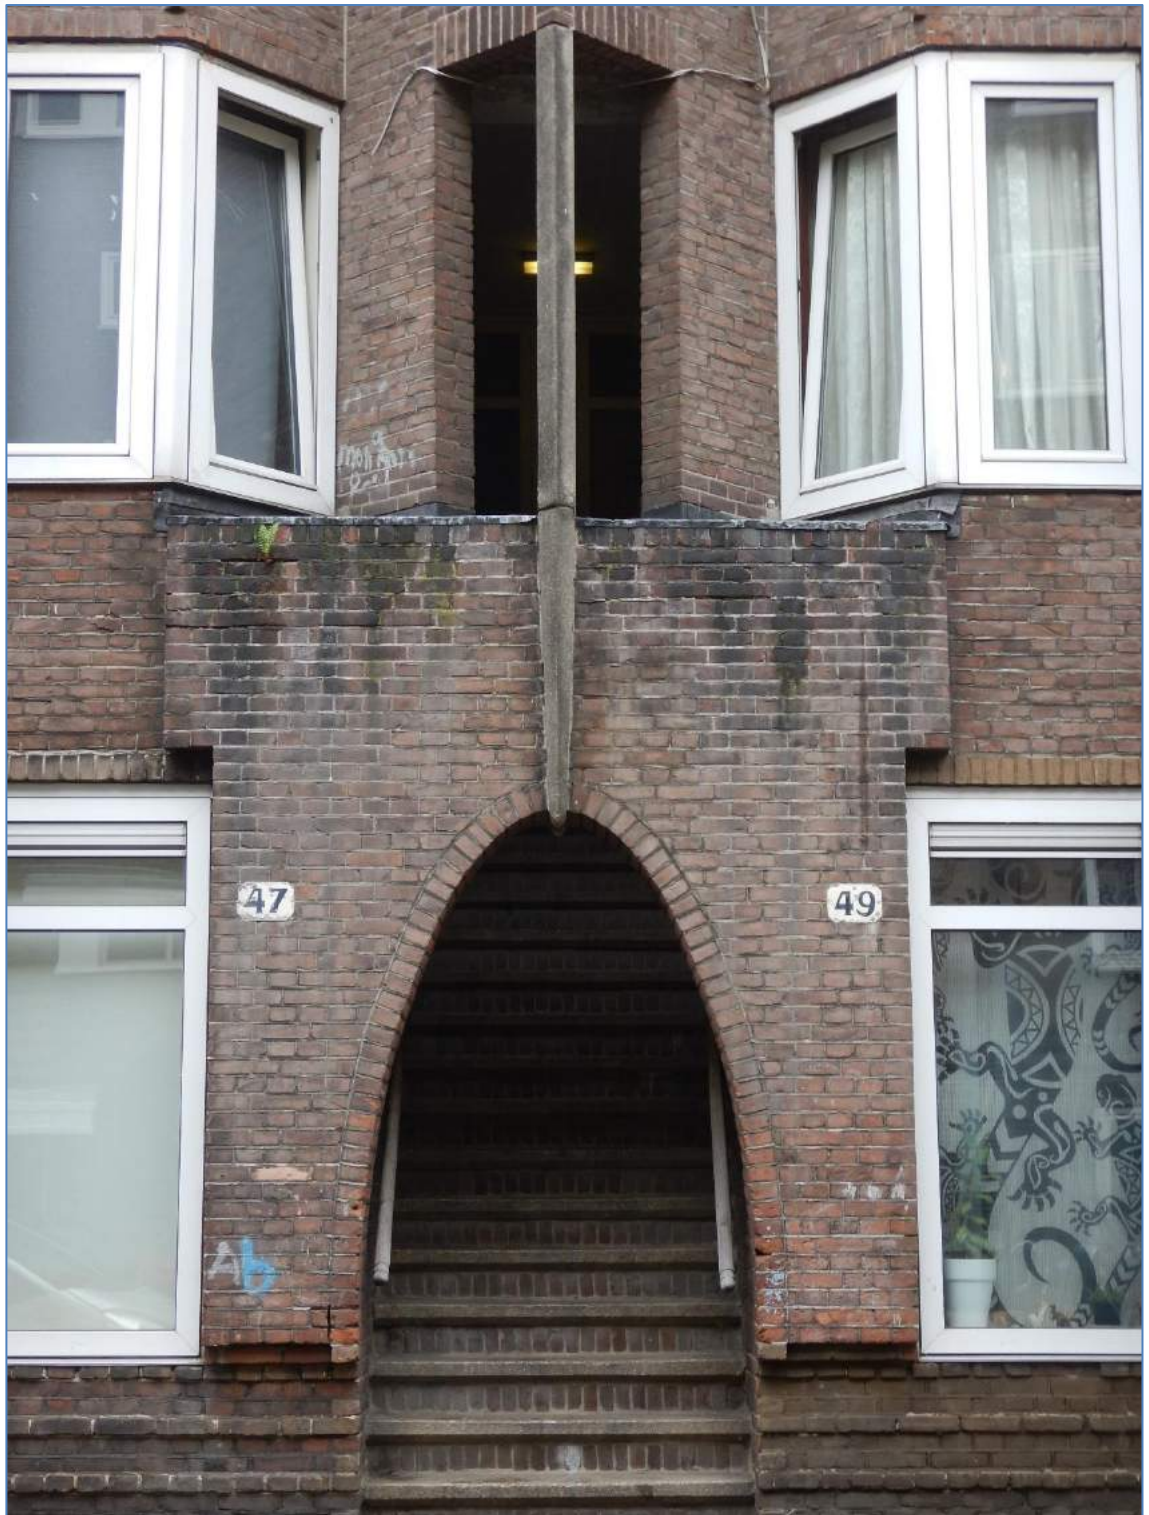
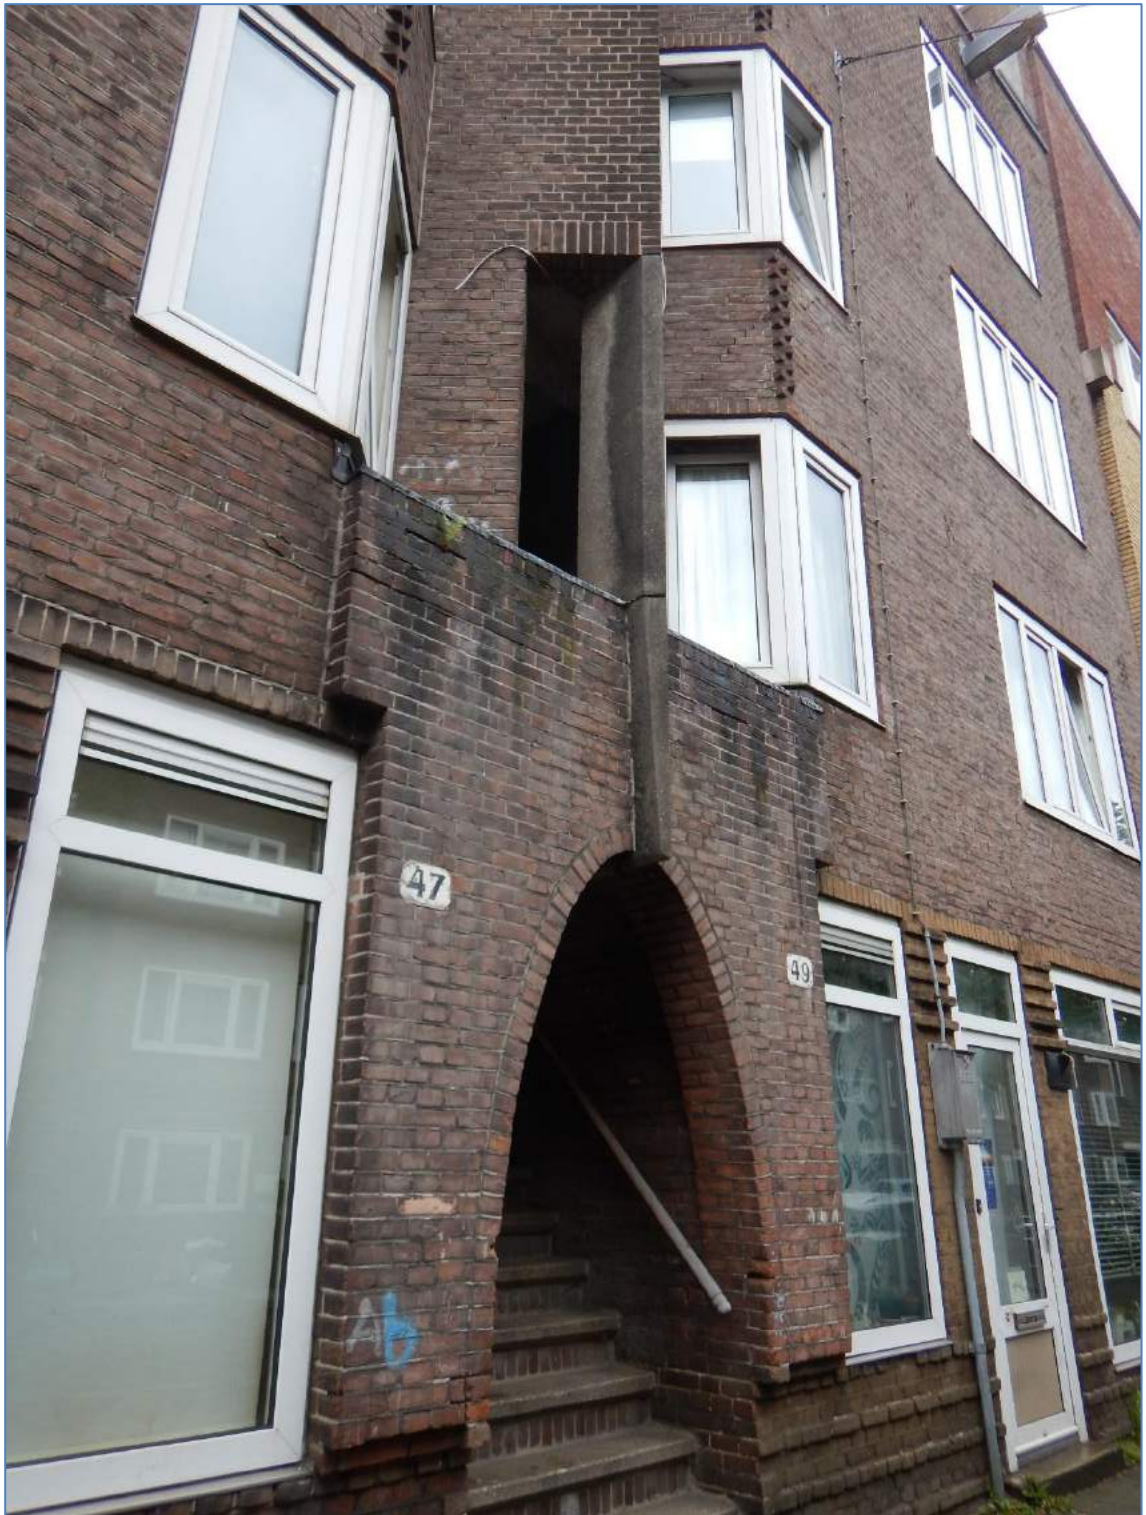
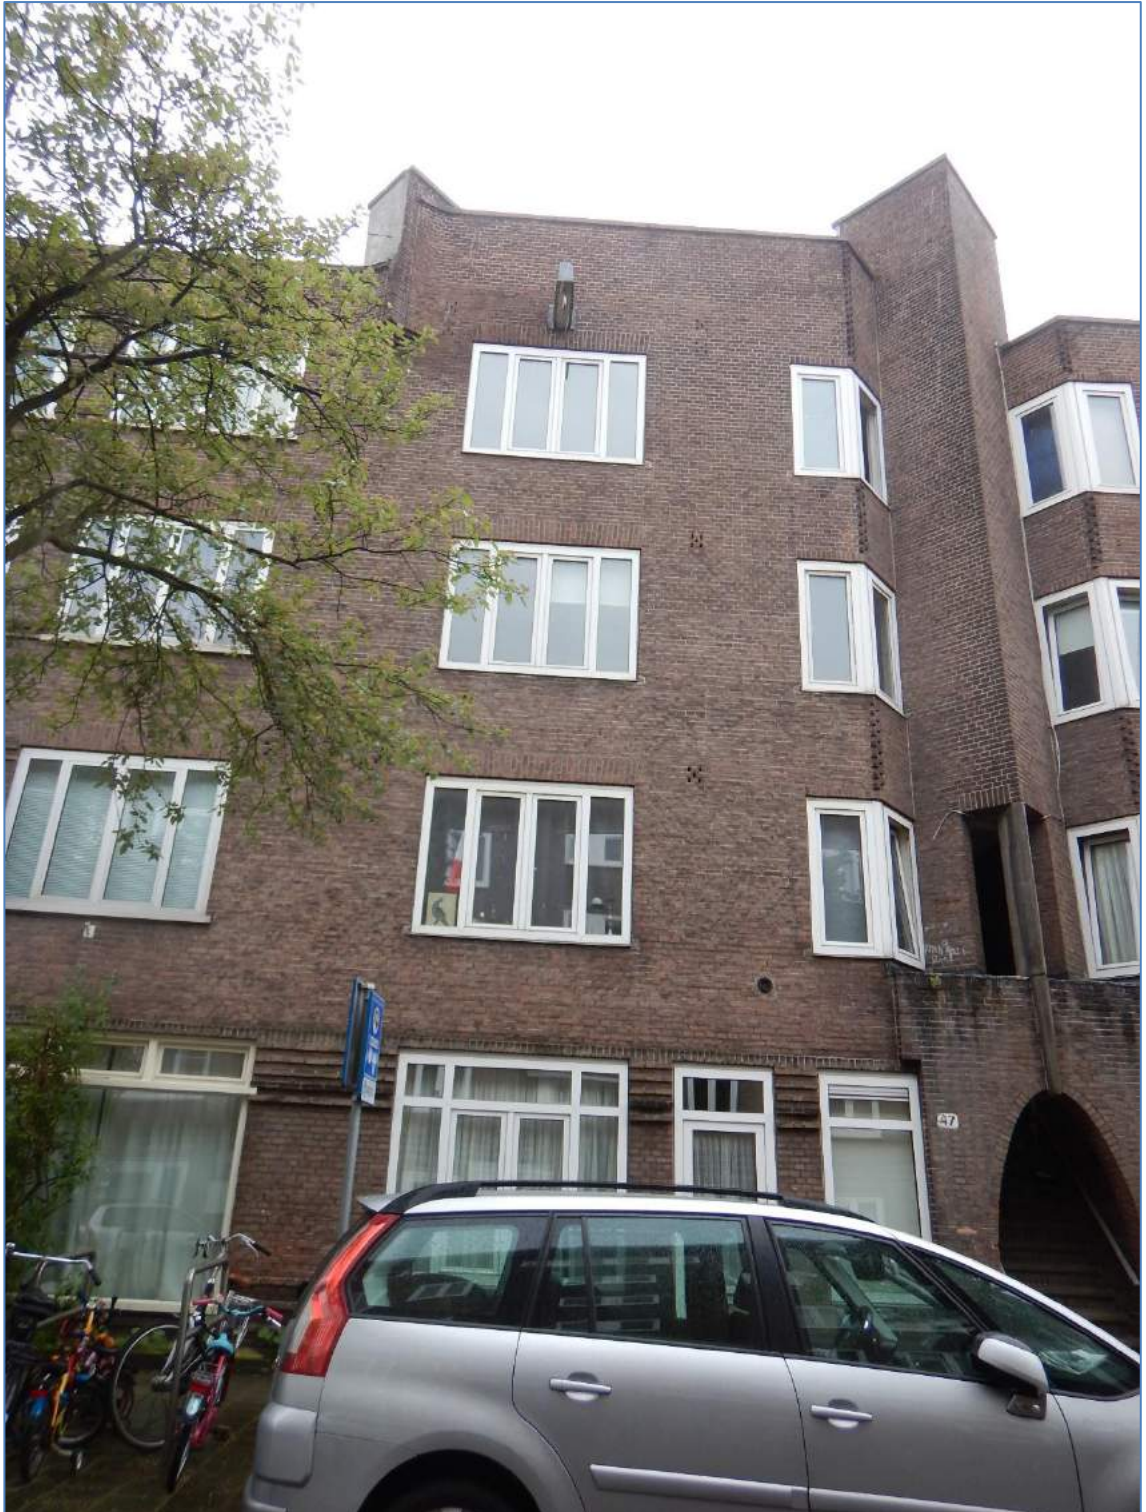
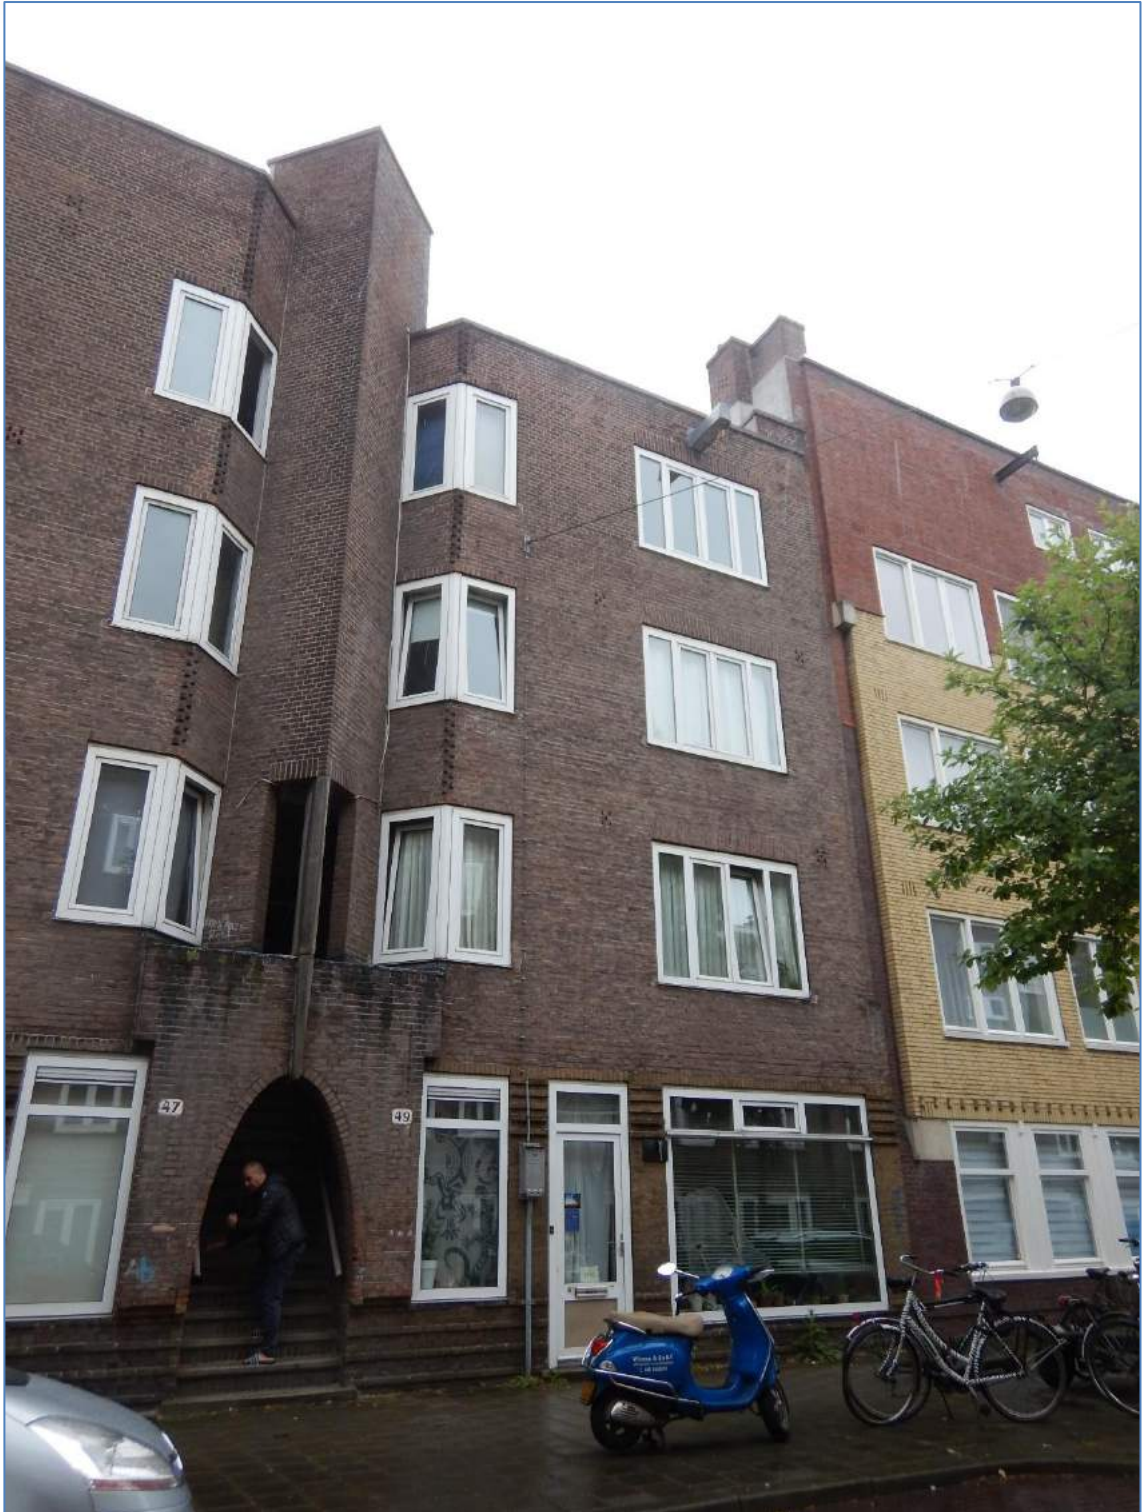
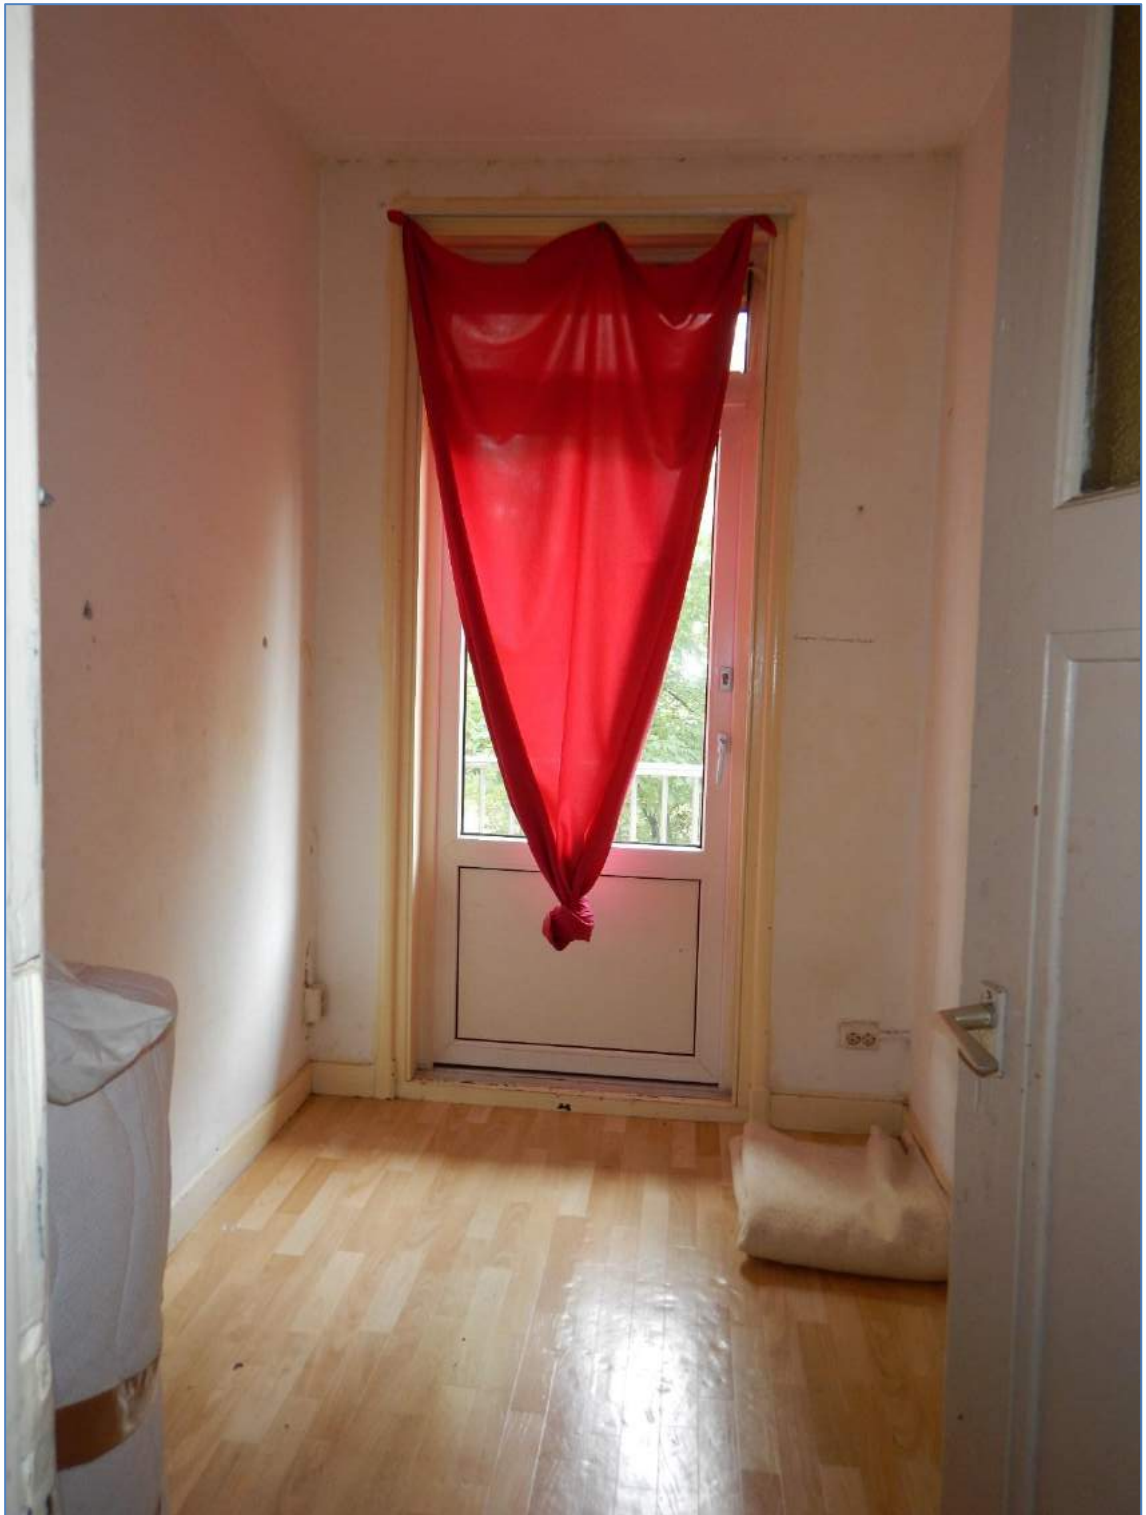
Visuele inspectie

Tijdens de inspectie is scheurvorming in het metselwerk van de voorgevel geconstateerd. De scheuren zijn waargenomen nabij raamkozijnen en kruising van metselwerk. Gelet op de gemeten verschilzakkingen en rotaties zijn deze scheuren niet veroorzaakt door een eventueel gebrek aan de fundering. Nabij raamkozijnen treden vaak spanningsconcentraties op in het metselwerk, hetgeen tot scheurvorming kan leiden.

Tijdens de inspectie zijn geen kenmerken waargenomen die kunnen duiden op een eventueel gebrek aan de fundering.

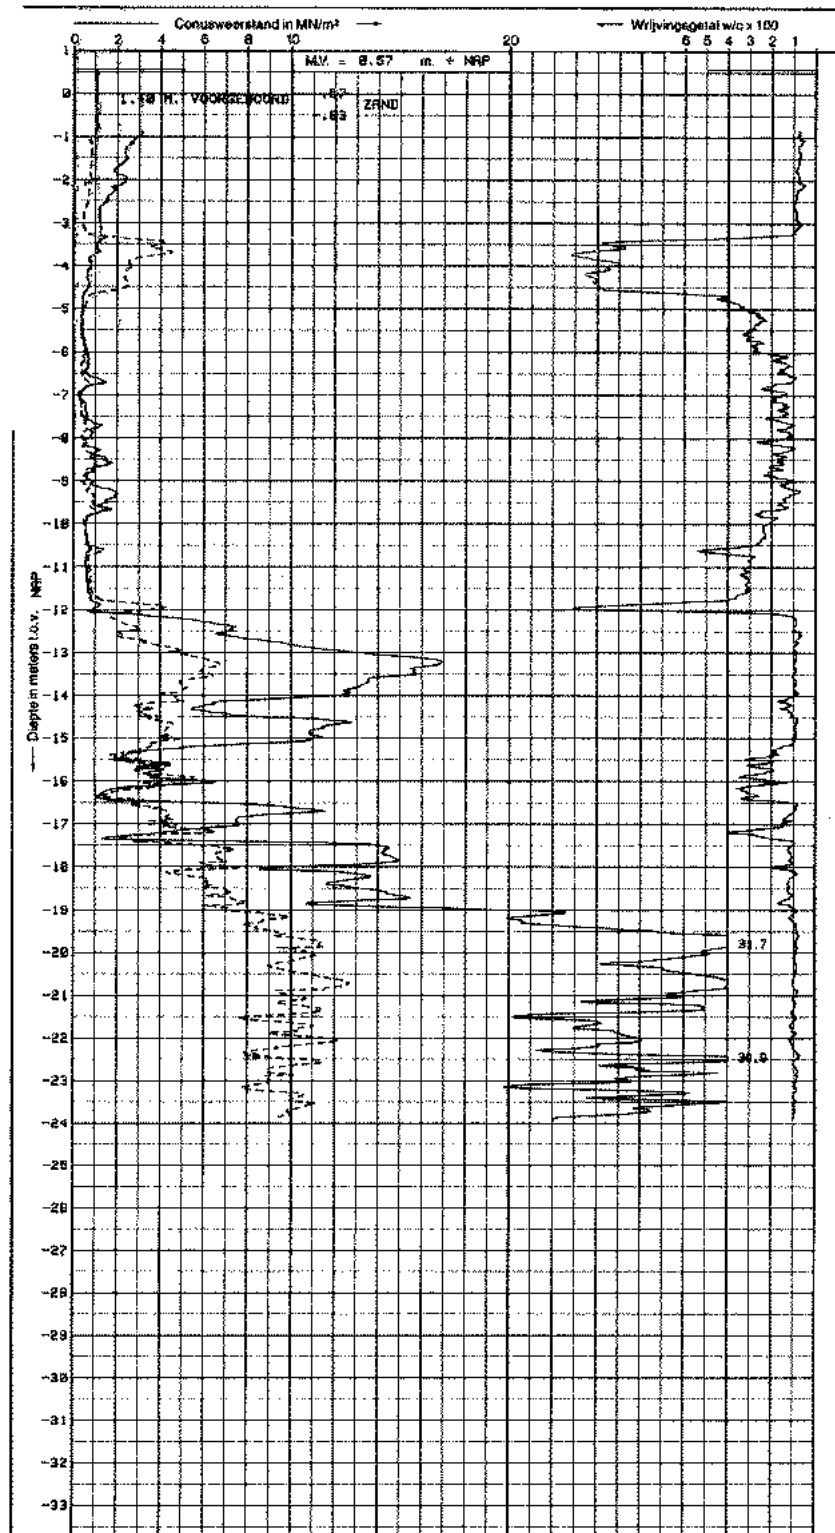
| Tabel 4<br>Bodemprofiel op basis van sondering S25D06318 | | | |
| Maaiveld | tot | 3,25 | <u>Zand</u> , ophooglaag |
| 3,25 | tot | 4,50 | <u>Veen</u> |
| 4,50 | tot | 6,00 | <u>Klei</u> |
| 6,00 | tot | 9,80 | <u>Klei</u> , zandhoudend |
| 9,80 | tot | 10,50 | <u>Klei</u> |
| 10,50 | tot | 10,70 | <u>Veen</u> |
| 10,70 | tot | 11,75 | <u>Klei</u> |
| 11,75 | tot | 12,00 | <u>Basisveen</u> |
| 12,00 | tot | 15,40 | <u>Zand</u> , matig vast gepakt |
| 15,40 | tot | 17,50 | <u>Zand</u> , matig vaste lagen met minder vaste zandhoudende klei- of kleihoudende zandlagen |
| 17,50 | tot | 19,00 | <u>Zand</u> , matig vast gepakt |
| 19,00 | tot | 24,00 | <u>Zand</u> , vast tot zeer vast gepakt zand |

Uit de meetresultaten van de lintvoeg- en vloerwaterpassingen blijkt dat de panden voorover staan en lichtelijk naar rechts toe zijn verzakt. Het grootste zakkingsverschil is gemeten aan de achtergevel ter plaatse van de rechter bouwmuur van Van Speijkstraat 49 en bedraagt 30 mm. De optredende rotatie ten gevolge van dit zakkingsverschil bedragen 1 : 234, deze rotatie wordt beoordeelt als Klein en eventuele schade wordt getypeerd als architectonisch. Binnen de bouweenheid is meetbout 11081176 aanwezig, de meetbouten 11081177 en 11081178 zijn aanwezig in Van Speijkstraat 51. De zakkingsnelheid van de meetbouten bedragen 0,5 (11081176 en 11081177) en 0,3 mm/j (11081178). De absolute zakking bedraagt circa 0,10 à 0,11 m. Deze zakkingsnelheden en absolute zakking zijn acceptabel. De lengte van de houten funderingspalen is onbekend. Uit het beschikbare grondonderzoek blijkt dat de eerste draagkrachtige zandlaag aanwezig is van 12,0 tot 15,4 m onder NAP. Aangezien de bovenliggende grondlagen voornamelijk bestaan uit klei en veen is het aannemelijk dat het pand op deze zandlaag is gefundeerd. Met een gemiddelde conusweerstand van 10 MPa wordt de zandlaag voldoende draagkrachtig geacht.
