## **VERKENNEND BODEMONDERZOEK SPIJKERSTRAAT IN BUSSUM**

### ***Definitief***

**Opdrachtgever:** Gemeente Bussum  
**contactpersoon:** de heer H. Teeuwissen  
**adres:** Postbus 6000  
1400 HA BUSSUM

**RPS advies- en ingenieursbureau bv**  
**projectnummer:** NC11021700B/01  
**projectleider:** P.C.T. Moerman  
**datum:** 7 december 2011  
**aantal pagina's:** 17 exclusief bijlagen  
**aantal bijlagen:** 7

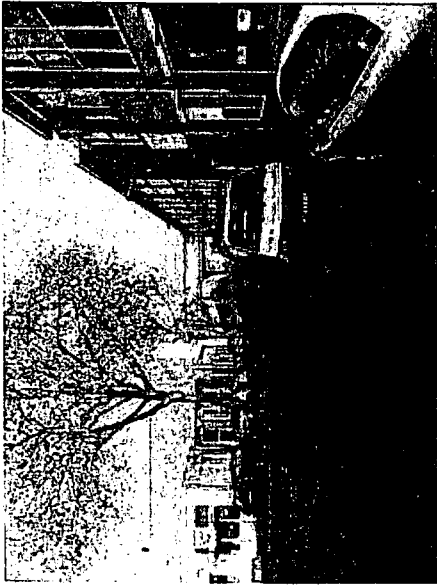
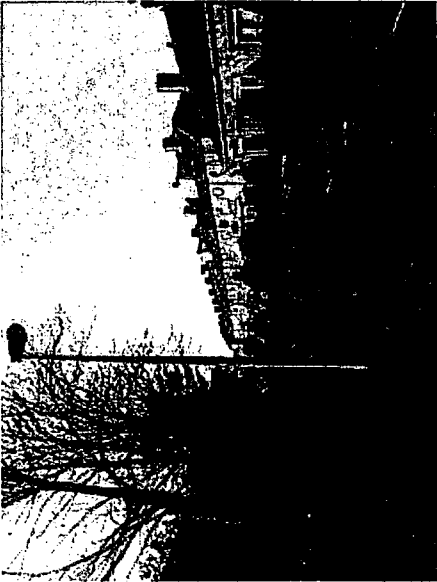
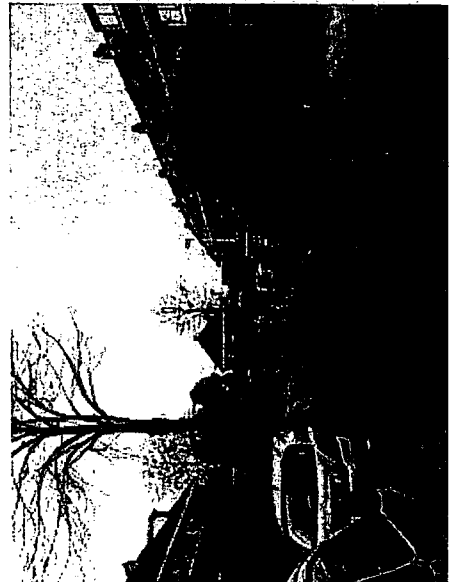
**BIJLAGE 6 FOTO'S VAN DE ONDERZOEKSLOCATIE**

Op 8 november 2011 heeft de heer E. Kamperdijk, medewerker van RPS, een locatie-inspectie uitgevoerd. Tijdens deze locatie-inspectie zijn geen bodembedreigende situaties geconstateerd. Op de onderzoekslocatie zijn geen verdachte deellocaties zichtbaar zoals gedempte sloten, dijken, spoelplaatsen, ophogingen, onbekende verhardingen of een afvalverbrandingsplaats/-dump. In bijlage 6 zijn foto's van de onderzoekslocatie opgenomen.
