# Bouwtechnisch Inspectierapport

Pluskeuring

Adres object: Hogeweg 20-H  
1098CC Amsterdam

Datum inspectie: Woensdag 24 juni 2026  
Geldigheidsduur rapport: 6 maanden  
Rapportnummer: HG20260624-1300J

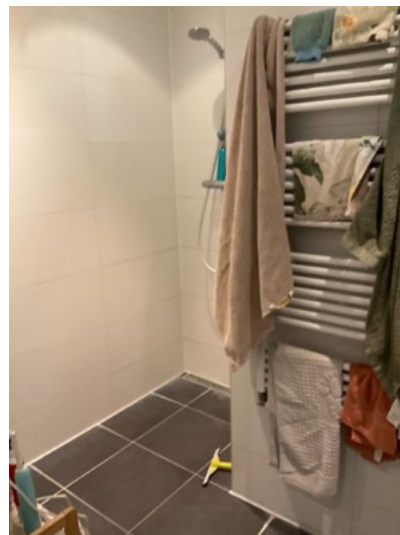
De badruimte is in algemeen redelijke staat, slijtage naar leeftijd en gebruik geconstateerd. Zie punt.

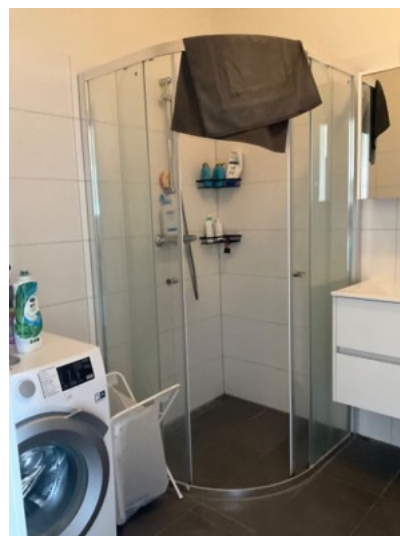
De badruimte is in algemeen redelijke staat, slijtage naar leeftijd en gebruik geconstateerd.

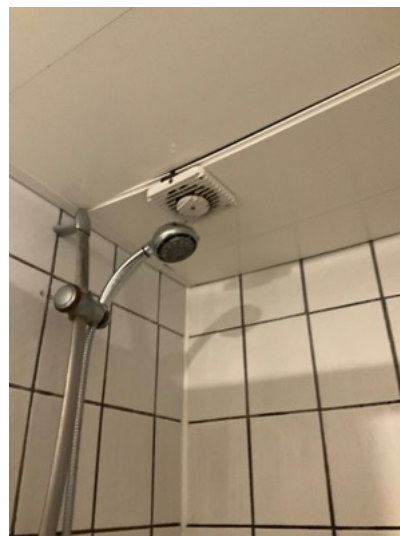
De badruimte is in algemeen slechte staat, slijtage naar leeftijd en gebruik geconstateerd.  
De elektrische ventilatie functioneert niet, er is verhoogd vochtgehalte in het plafond en de kraan van de wastafel lekt.

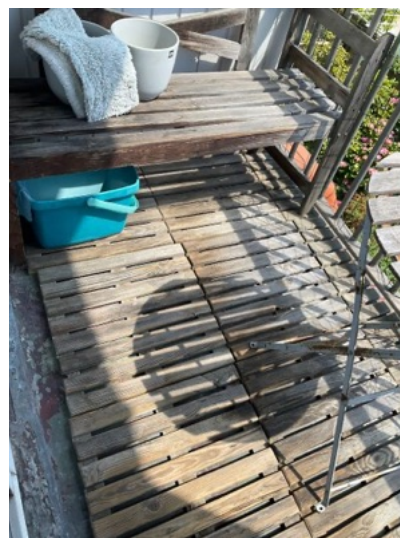
Het balkon is in algemeen (visuele) redelijke staat. Slijtage door leeftijd en meteorologische omstandigheden geconstateerd.

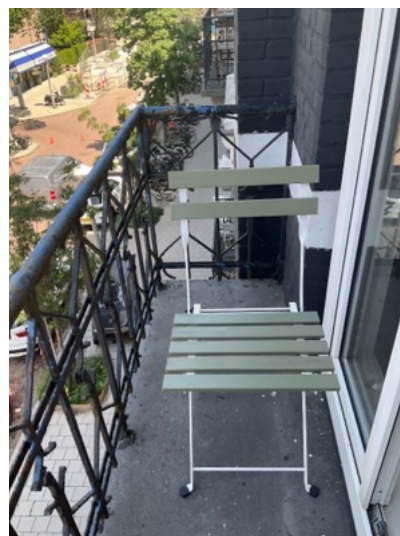
Geen bijzonderheden waargenomen.

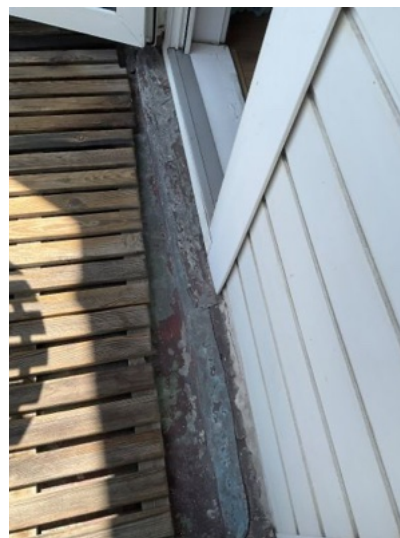
Toelichting Ten tijde van de inspectie is geconstateerd dat het loodwerk van de vloer aan de achtergevel vernieuwd dient te worden.

**Maatregel** Vervangen vloerafdichting, loodslabben  
Uitvoering: Direct  
Totale kosten incl. BTW: € 200  
Pro Memorie: ja

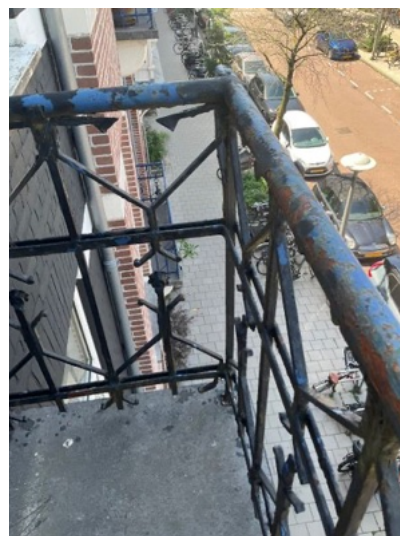
Toelichting Het schilderwerk van de balkons aan de voorgevel dient vernieuwd te worden.

**Maatregel** Schilderwerk, vervangend systeem  
Uitvoering: Direct  
Totale kosten incl. BTW: € 2.200  
Pro Memorie: ja

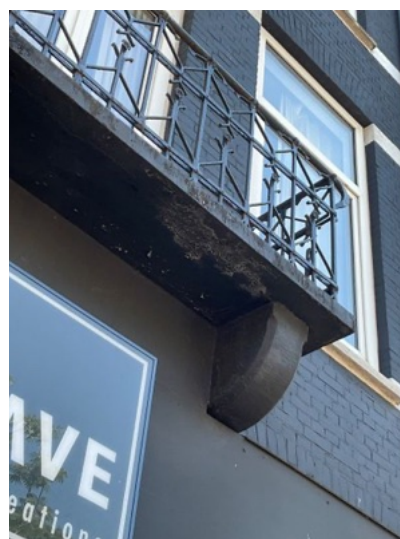
De balkons zijn visueel in algemeen redelijke staat.  
Op termijn dient de coating en schilderwerk bijgewerkt te worden.

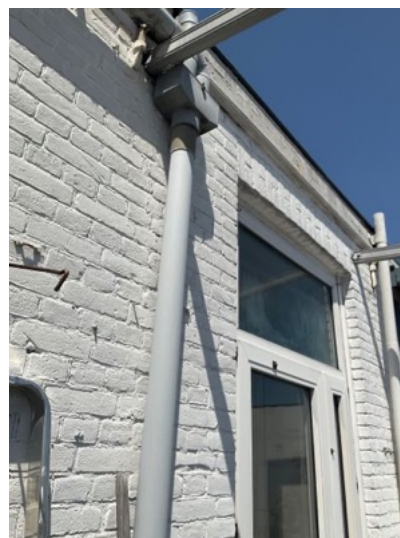
Het metselwerk is in algemeen redelijke staat, slijtage naar leeftijd en meteorologische omstandigheden geconstateerd.  
Het metselwerk is deels voorzien van een schilderlaag.

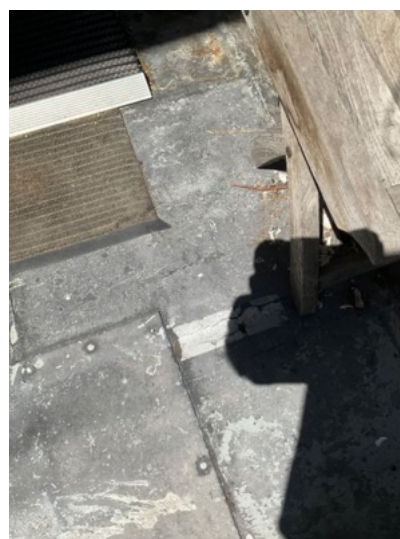
Het zinkwerk is visueel in algemeen matige staat, het advies is om binnen 1 jaar het zinkwerk te laten vernieuwen

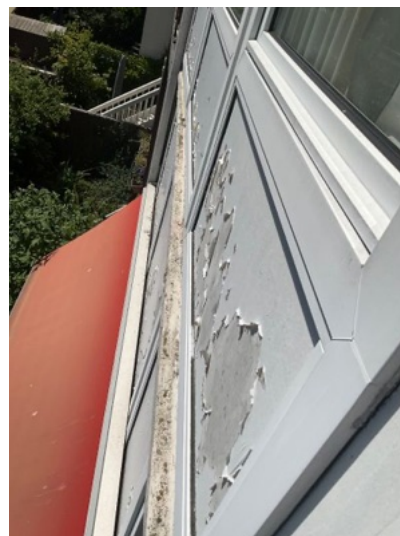
- Toelichting** Ten tijde van de inspectie zijn mogelijk asbesthoudende materialen waargenomen (panelen borstwering van kozijnen).  
Nader onderzoek geadviseerd door een saneer specialist.
- Algemeen** Te denken valt aan volkernkunststof (trespa), plaatstaal, multiplex, maar ook cementgebondenplaten (eterniet).  
Beoordeeld worden de soort materialen en de staat (delaminatie, scheuren, detaillering, matige kwaliteit).  
De beplating moet van buitenaf worden geïnspecteerd. Het is belangrijk om de aansluitingen (rondom) goed en van dichtbij te inspecteren. Er dienen voldoende bevestigingen toegepast te zijn.  
Aandachtsgebieden/te inspecteren aspecten: beschadigingen/scheuren, afwatering, aansluitingen, inwaterende constructie, delaminatie, verkleuring van de beplating, aantasting van bevestigingsmiddelen, vervorming van de beplating, ventilatie en dilataties.

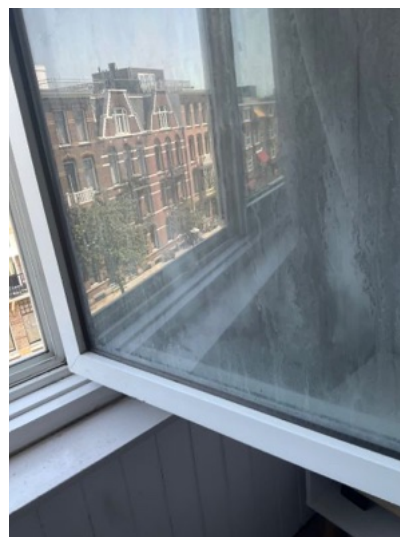
- Toelichting** Ten tijde van de inspectie zijn ramen met discrepanties geconstateerd, het isolatieglas is lek en dient vervangen te worden.

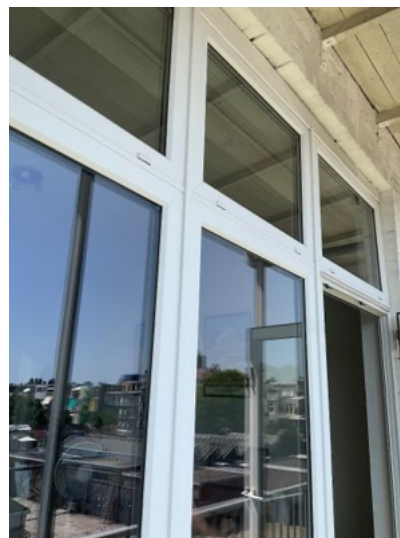
Geen bijzonderheden waargenomen.  
Bij draai/kiepramen dient men zorgvuldig om te gaan het sluitmechanisme. In het geval dat het sluitmechanisme geforceerd wordt, bestaat de kans dat het mechanisme niet meer te repareren is en dat er een compleet nieuw raam dient te worden aangebracht. In het ergste geval zal er zelfs een geheel nieuw kozijn aangebracht moeten worden.

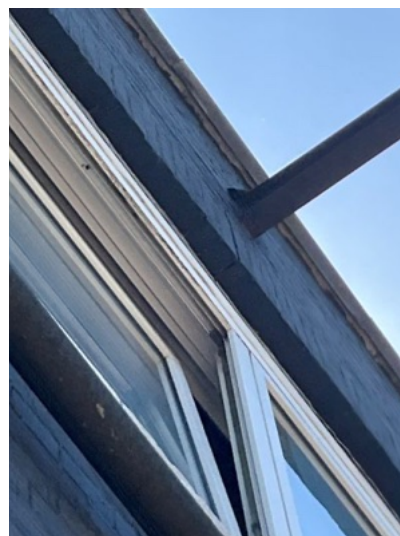
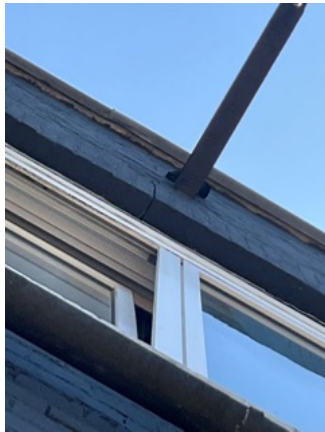
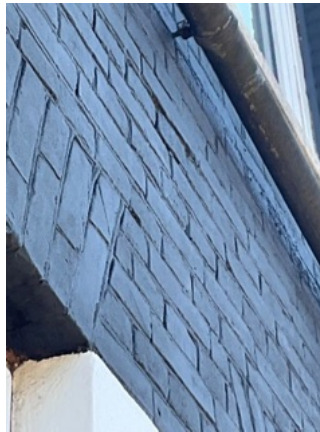
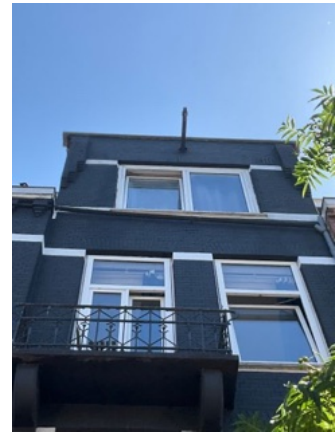
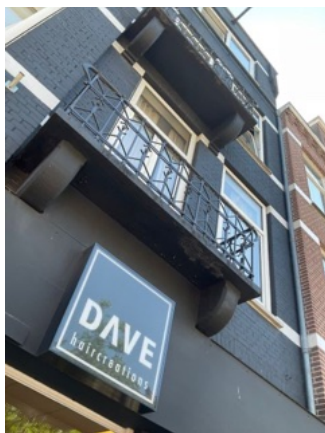
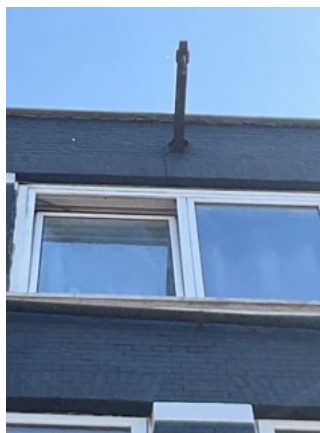
Het metselwerk is in algemeen redelijke staat, slijtage naar leeftijd en meteorologische omstandigheden geconstateerd.

Ten tijde van de inspectie is aan de voorgevel tussen de gevel opening en dakrand scheurvorming geconstateerd, het metselwerk dient op korte termijn voorzien te worden van spiraal ankers voor het verstevigen van de gevel en afgewerkt te worden.

Beschadiging, lichte scheurvorming

Herstel metselwerk incl. hoogtekosten

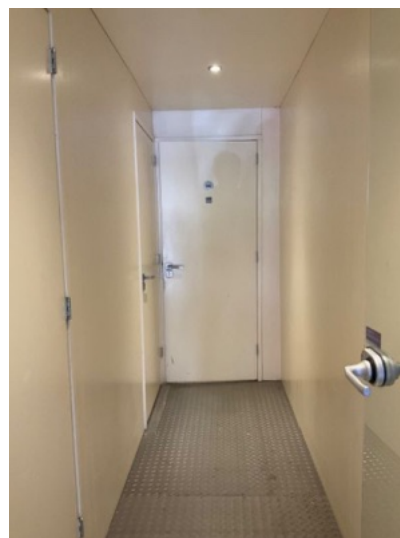
De hal/entree is in algemeen redelijke staat, er is algemeen slijtage naar leeftijd en gebruik geconstateerd.

Ten tijde van de inspectie is er geen verhoogd vochtgehalte in het gevelement gemeten of geconstateerd.

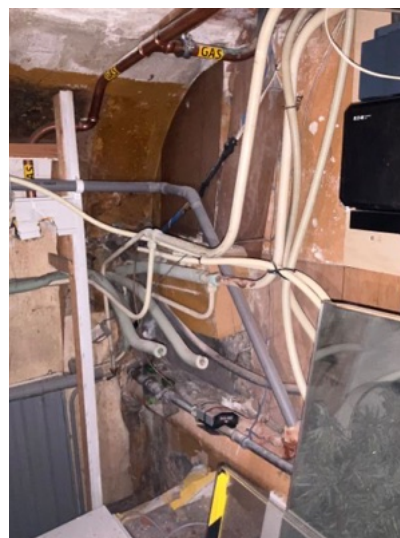
Ten tijde van de inspectie is elektra in de kelder aanwezig, de installatie is niet professioneel uitgevoerd en dient DIRECT hersteld te worden.

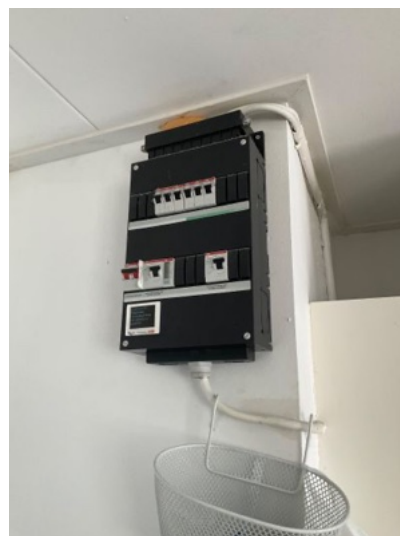
De groepenkast is in algemeen (visuele) redelijke staat.  
Het advies is om direct een kast omheen te bouwen, brandwerend, volgens de voorgeschreven en-normen.

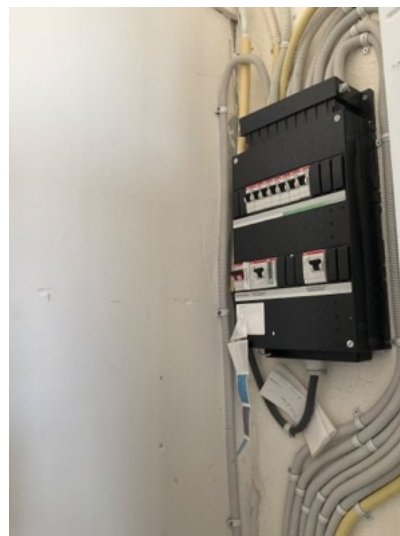
De meterruimte is in algemeen (visuele) redelijke staat.

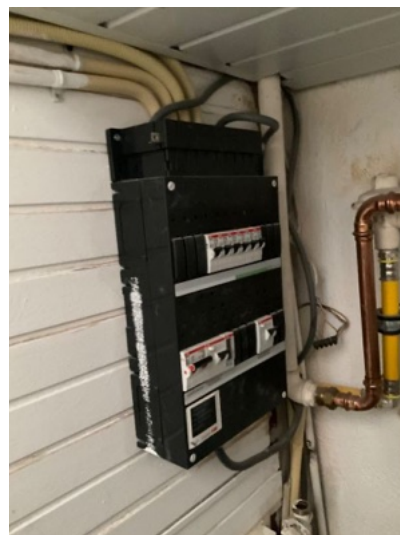
| Toelichting | De meterruimte is in algemeen (visuele) redelijke staat. |
| | Bij de verder modernisering van de woning dient er rekening gehouden te worden met het plaatsen van extra groepen en bijbehorende aardlekschakelaars. |

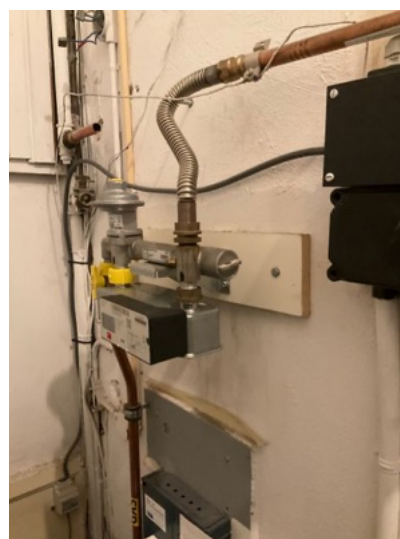
| Toelichting | De gasleiding is in algemeen (visuele) redelijke staat. Ten tijde van de inspectie is er geen corrosie aan het leidingwerk geconstateerd. Het onderhoud van de gasmeter en de koppelingen is in beheer door de netwerkbeheerder. |

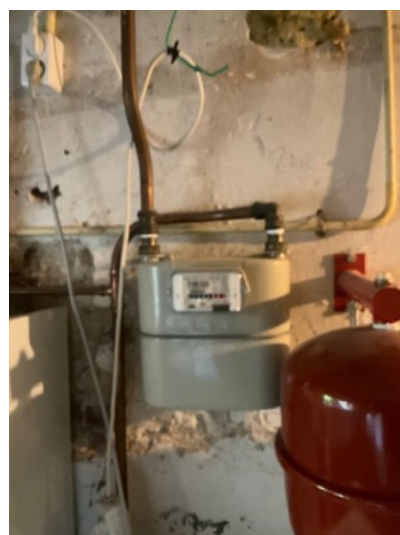
| Toelichting | De gasleiding is in algemeen (visuele) redelijke staat. Ten tijde van de inspectie is er geen corrosie aan het leidingwerk geconstateerd. Het onderhoud van de gasmeter en de koppelingen is in beheer door de netwerkbeheerder. |

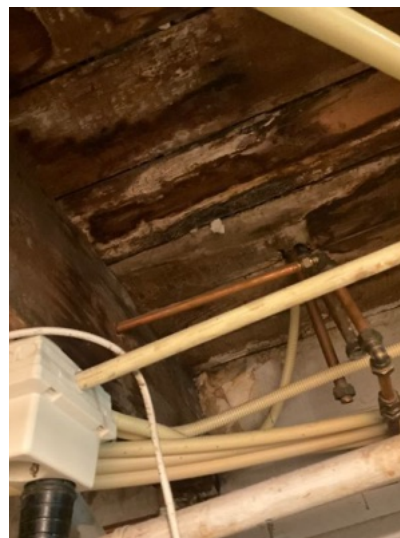
Ten tijde van de inspectie zijn, naast de rioleringsbuizen, vloerplanken met schimmelvorming geconstateerd, het advies is om op termijn het houtwerk te laten vervangen.  
De kosten zijn niet tijdens de inspectie in te schatten.

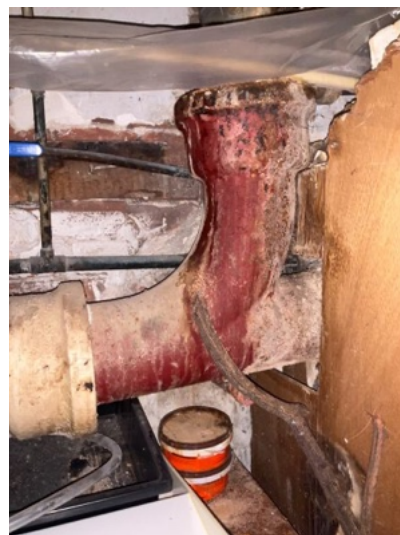
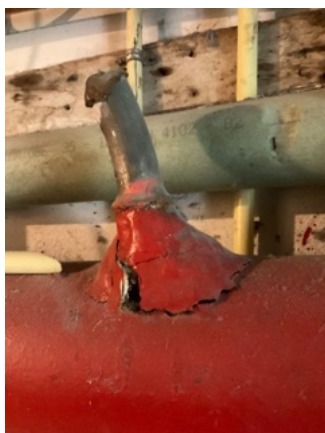
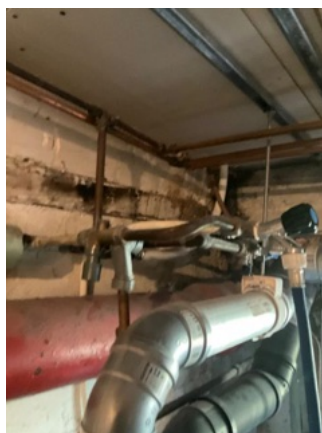
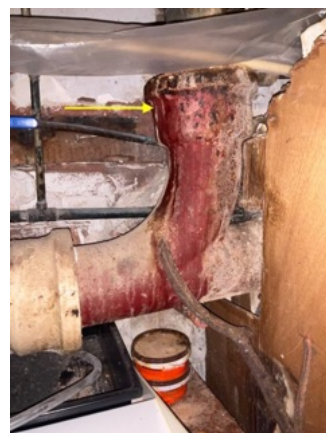
Ten tijde van de inspectie is een lekkage in de gietijzer standleiding geconstateerd, het advies is om de horizontale standleidingsbuis te laten vervangen.

Corrosie, aanslag, lekkage

Vervangen afvoerinstallatie riolering incl. arbeid

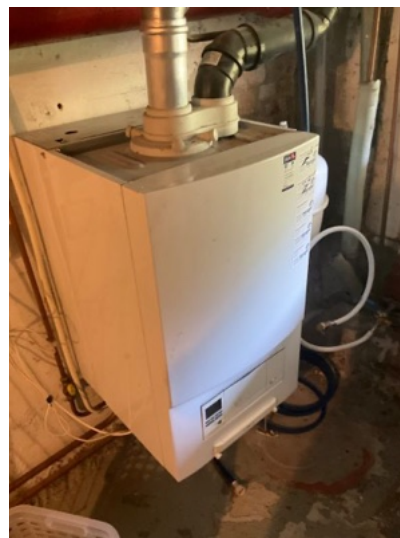
De CV-installatie is in algemeen (visuele) redelijke staat.

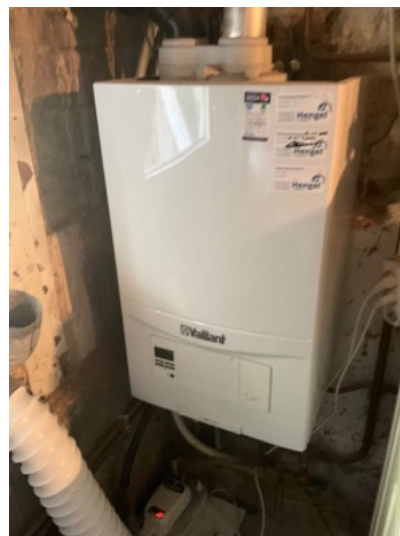
De CV-installatie is in algemeen (visuele) redelijke staat.

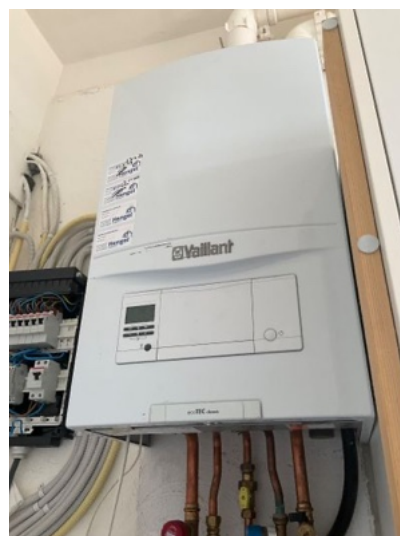
| Toelichting | De CV-installatie is in algemeen (visuele) redelijke staat. |
| | Merk: VAILLANT<br>Bouwjaar: 2017<br>Onderhoud gegevens: Tot 2023 bekend |
| Algemeen | De technische levensduur van een CV-installatie is gemiddeld 15 jaar (Bij correct onderhoud).<br>Bij lekkages van koppelingen kan het aandraaien en/of dicht slibben volstaan.<br><br>De leidingen die aan het zicht onttrokken zijn worden niet door ons beoordeeld.<br><br>Opmerking: er wordt geen controle van de vloerverwarming uitgevoerd, tenzij hier uitdrukkelijk om gevraagd wordt en de vloerverwarming minimaal 2 uur op volle vermogen aan heeft gestaan. |

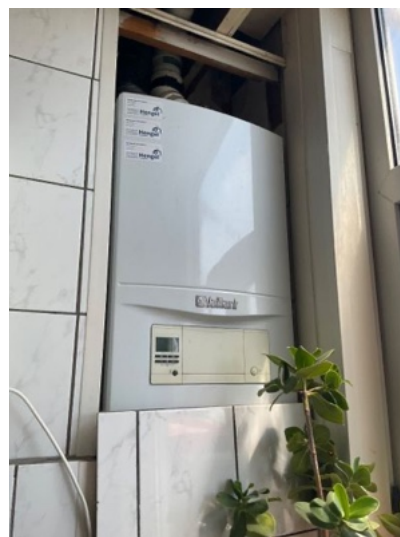
| Toelichting | De CV installatie is in algemeen (visuele) redelijke staat.<br><br>Bouwjaar is onduidelijk en niet te controleren.<br><br>De technische levensduur van een CV-installatie is gemiddeld 15 jaar (Bij correct onderhoud). |

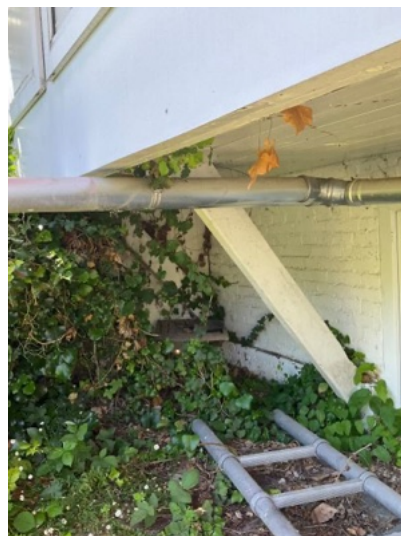
Het rookgasafvoerwerk is incorrect geïnstalleerd en dient direct, volgens de huidige regelgeving, langs de gevel naar het dak aangelegd te worden. Bij lekkages van koppelingen kan het aandraaien en/of dicht slibben volstaan.

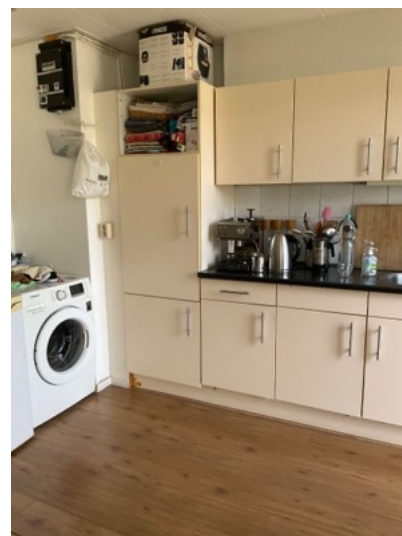
De kookruimte is in algemeen redelijke staat, slijtage naar leeftijd en gebruik geconstateerd.

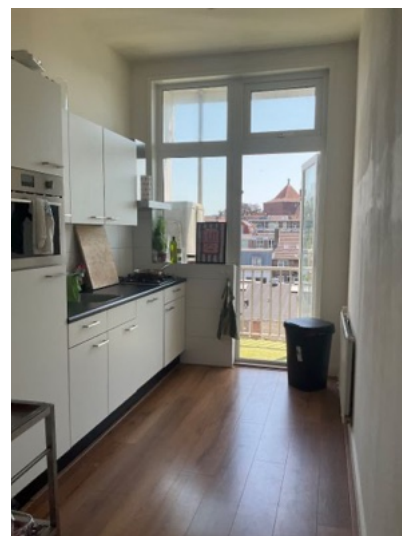
De kookruimte is in algemeen redelijke staat, slijtage naar leeftijd en gebruik geconstateerd.

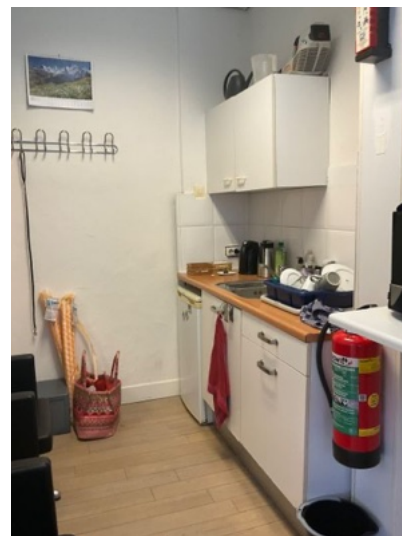
De kookruimte is in algemeen redelijke staat, slijtage naar leeftijd en gebruik geconstateerd.

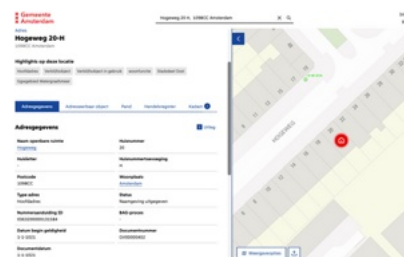
De inspecteur heeft het openbaar databank voor meetbout data geraadpleegd van de Gemeente Amsterdam.

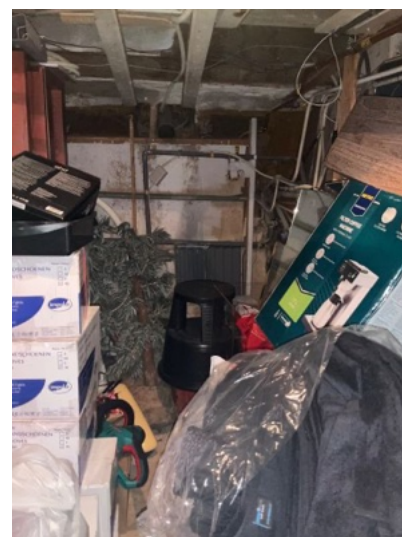
De ruimte is onvoldoende geventileerd en heeft achterstand in onderhoud, zie punt elektra.

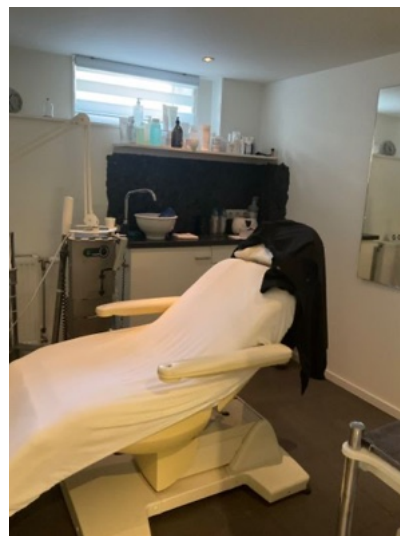
Toelichting Geen bijzonderheden waargenomen.

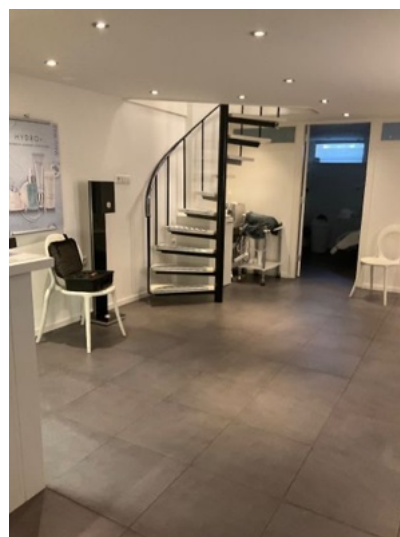
Toelichting Geen bijzonderheden waargenomen.

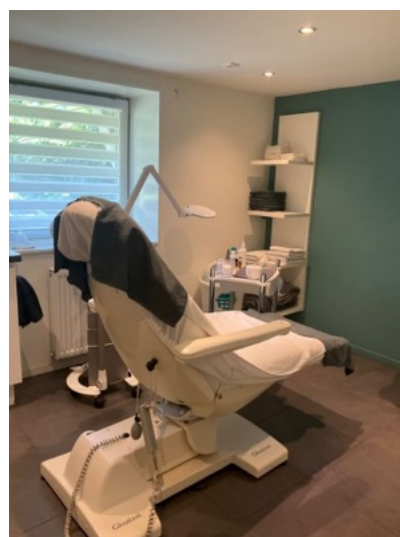
Geen bijzonderheden waargenomen.

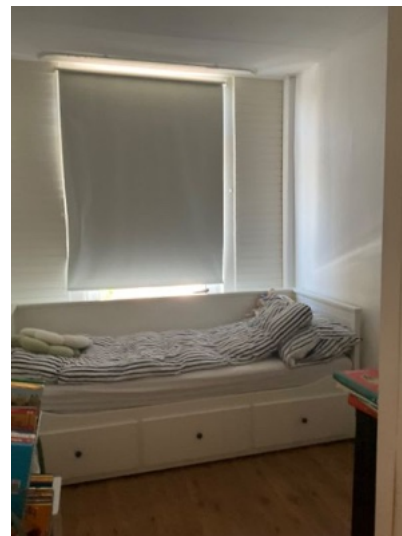
De slaapkamer is in algemeen redelijke staat.

Ten tijde van de inspectie is er geen verhoogd vochtgehalte in het gevelement gemeten of geconstateerd.

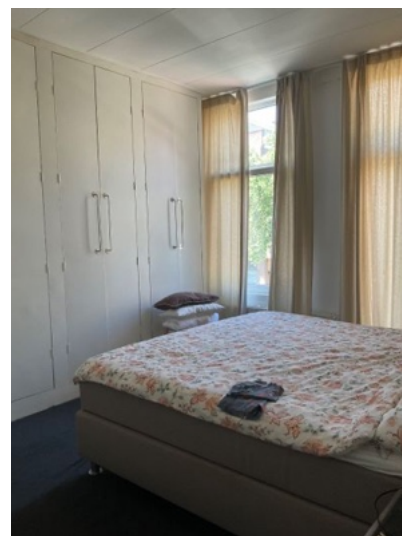
De slaapkamer is in algemeen redelijke staat.

Ten tijde van de inspectie is er geen verhoogd vochtgehalte in het gevelement gemeten of geconstateerd.

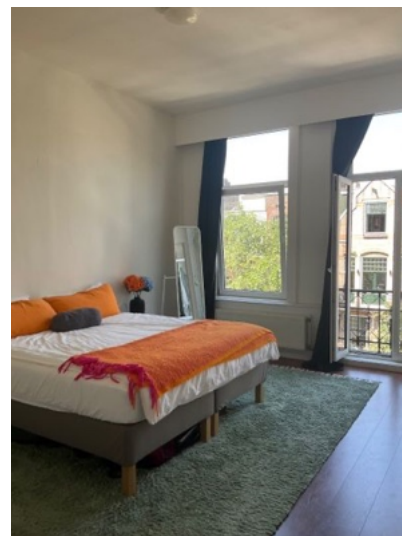
De slaapkamer is in algemeen redelijke staat.

Ten tijde van de inspectie is er geen verhoogd vochtgehalte in het gevelement gemeten of geconstateerd.

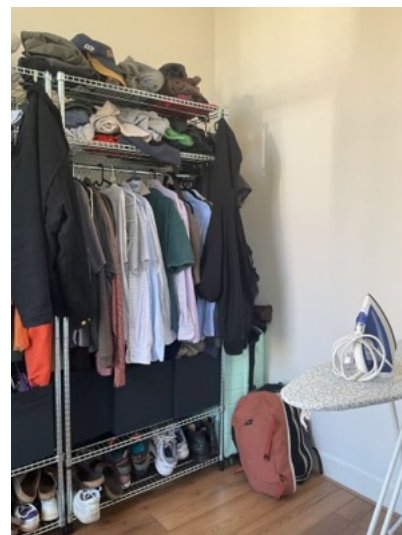
De slaapkamer is in algemeen redelijke staat.

Ten tijde van de inspectie is er geen verhoogd vochtgehalte in het gevelement gemeten of geconstateerd.

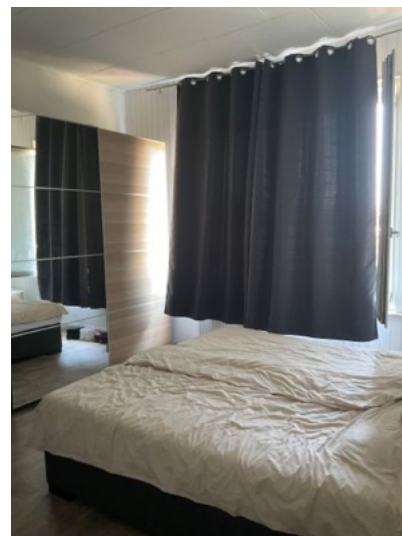
De slaapkamer is in algemeen redelijke staat.

Ten tijde van de inspectie is er geen verhoogd vochtgehalte in het gevelement gemeten of geconstateerd.

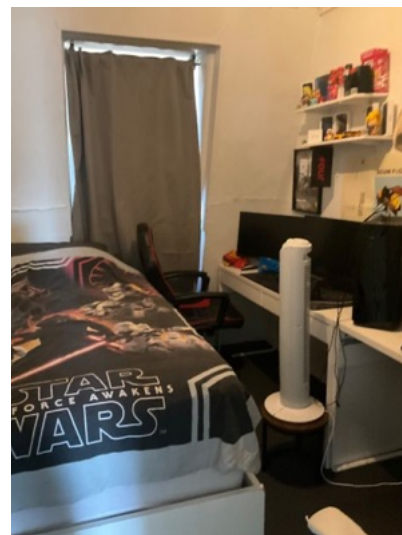
De slaapkamer is in algemeen redelijke staat.

Ten tijde van de inspectie is er geen verhoogd vochtgehalte in het gevelement gemeten of geconstateerd.

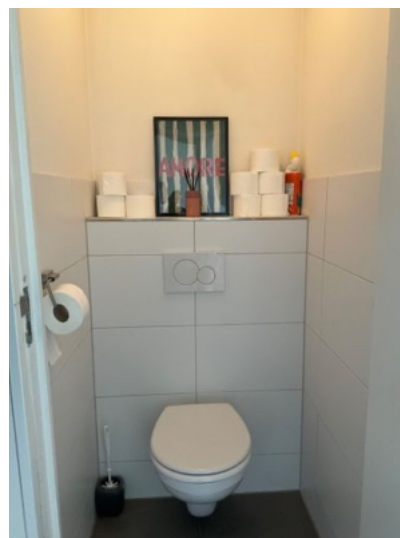
De toiletruimte is in algemeen redelijke staat, slijtage naar leeftijd en gebruik geconstateerd.

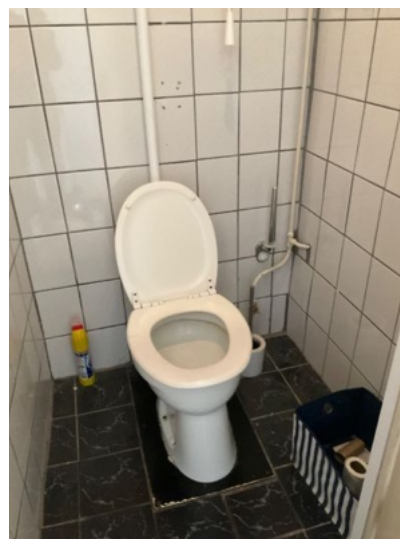
De toiletruimte is in algemeen redelijke staat, slijtage naar leeftijd en gebruik geconstateerd.

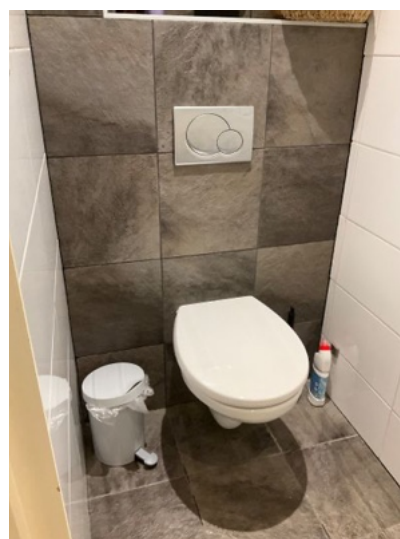
De toiletruimte is in algemeen redelijke staat, slijtage naar leeftijd en gebruik geconstateerd.

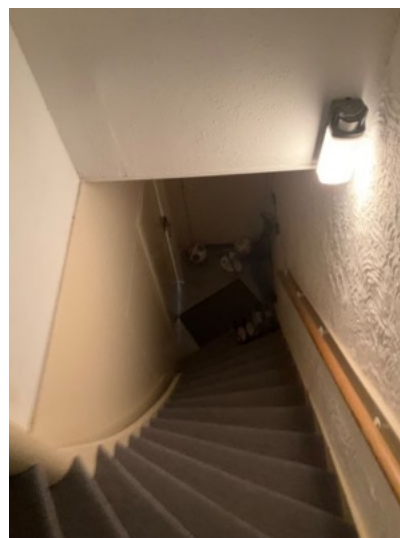
Geen discrepanties geconstateerd.  
Er worden uitsluitend vaste trappen geïnspecteerd. Vlizotrappen, ladders e.d. worden niet opgenomen.

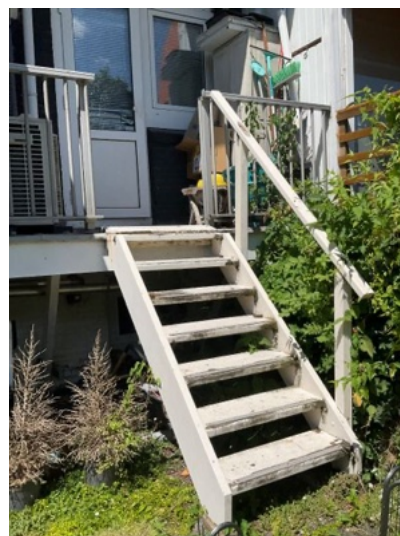
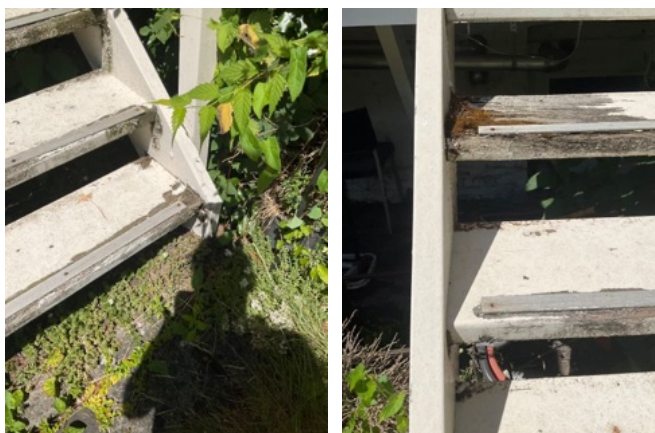
Ten tijde van de inspectie is houtrot in de trap tredes geconstateerd, de houten trap dient hersteld te worden.  
Er worden uitsluitend vaste trappen geïnspecteerd. Vlizotrappen, ladders e.d. worden niet opgenomen.

Delaminatie, houtrot

Vervangen trap, hout incl arbeid

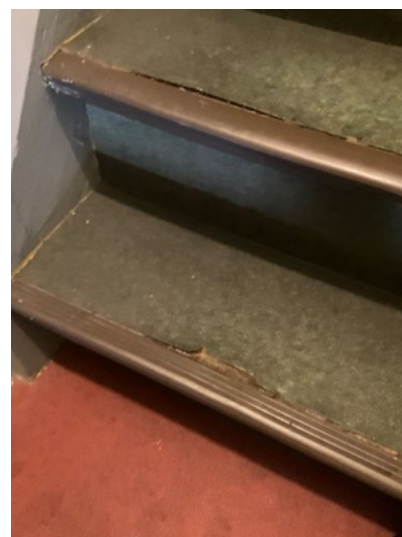
Ten tijde van de inspectie is mogelijk asbesthoudend vinyl op de trap van de algemene ruimte geconstateerd, nader onderzoek geadviseerd.

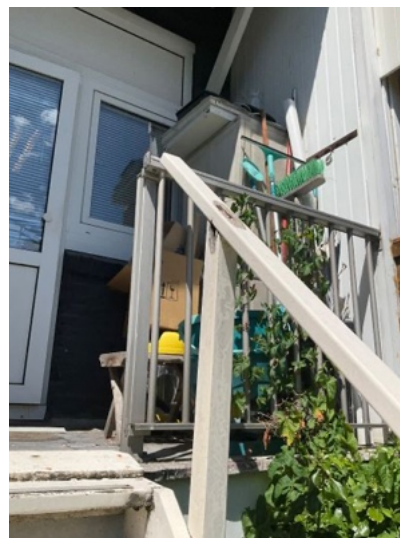
**Toelichting** In overeenstemming met het geldend bouwbesluit dient een verticale overbrugging van een hoogteverschil van meer dan 150cm een veiligheidsvoorziening over de gehele lengte van de overbrugging te hebben.

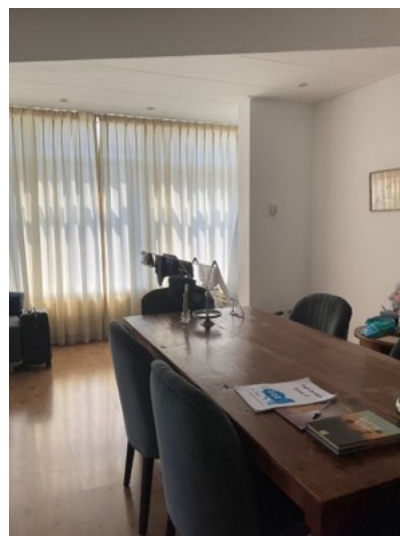
De woonkamer is in algemeen redelijke staat.

Ten tijde van de inspectie is er geen verhoogd vochtgehalte in het gevelement gemeten of geconstateerd.

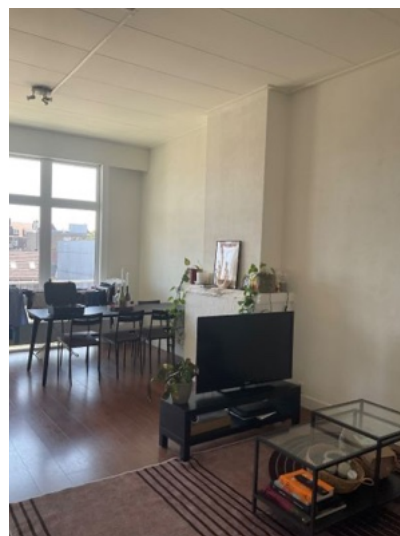
De woonkamer is in algemeen redelijke staat.

Ten tijde van de inspectie is er geen verhoogd vochtgehalte in het gevelement gemeten of geconstateerd.

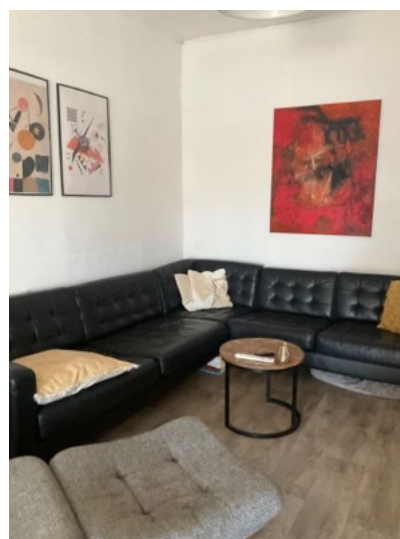
De woonkamer is in algemeen redelijke staat.

Ten tijde van de inspectie is er geen verhoogd vochtgehalte in het gevelement gemeten of geconstateerd.
