**Lumeijstraat 21HS  
1056VT Amsterdam**

## **Rapportage beknopt onderhoudsplan**

VvE Lumeijstraat

# Beknopt meerjaren onderhoudsplan

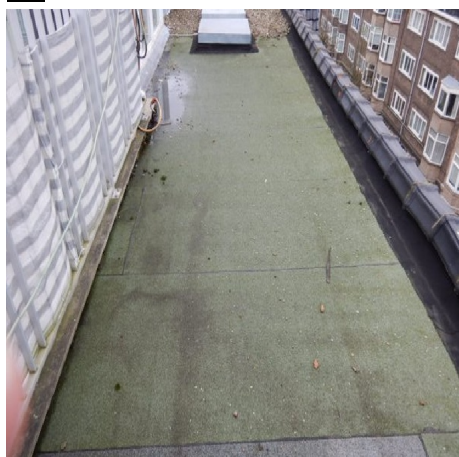
| Betreft | Locatie | Startjaar | Cyclus | Kosten |
|---|---|---|---|---|
| Dakbedekking/ bitumen | Hoofddak | 2020 | 1 Jaar | € 125,- |

*De bitumineuze dakbedekking verkeert in een voldoende conditie. De technische conditie van de materialen is voldoende. Advies: een jaarlijkse dakinspectie uitvoeren.*

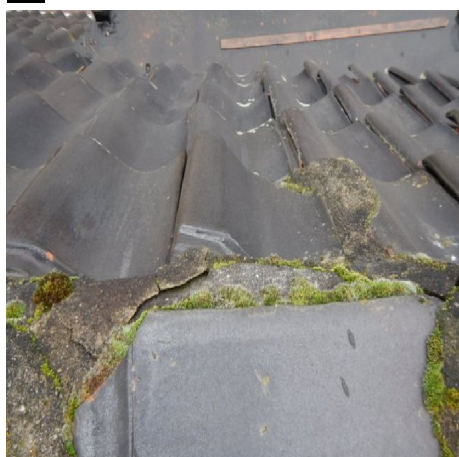
3

| Betreft | Locatie | Startjaar | Cyclus | Kosten |
|---|---|---|---|---|
| Dakpannen/ keramisch | Hoofddak | 2020 | 60 Jaar | € 240,- |

*De keramische dakpannen zijn economisch afgeschreven. Advies: nieuwe dakpannen aanbrengen. Door de slechte conditie van de dakpannen is er een verhoogd risico op actieve lekkage en/of vervolgschade aan de dakconstructie en het dakbeschoot, wat tijdens de inspectie niet zichtbaar was. Opgenomen in de begroting is het compleet vervangen van de dakpannen.*

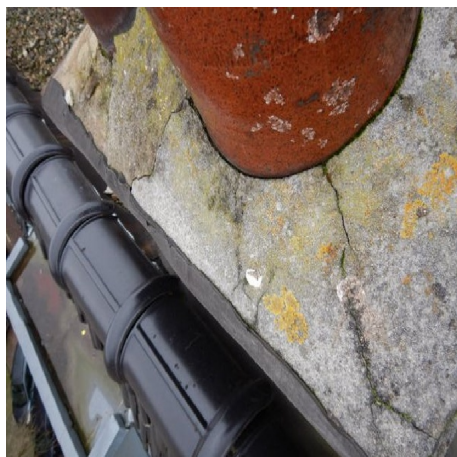
4

| Betreft | Locatie | Startjaar | Cyclus | Kosten |
|---|---|---|---|---|
| Afdekplaat/ metselwerk | Hoofddak | 2020 | 50 Jaar | € 502,- |

*De afwerking van de bovenzijde van de schoorsteen verkeert in onvoldoende conditie en dient vervangen te worden. Door de slechte conditie van deze afwerking is er een verhoogd risico op actieve lekkage en/of vervolgschade aan de schoorsteen de dakconstructie en het dakbeschoot, wat tijdens de inspectie niet zichtbaar was. Opgenomen in de begroting is het compleet vervangen van de afwerking van de bovenzijde van de schoorsteen.*

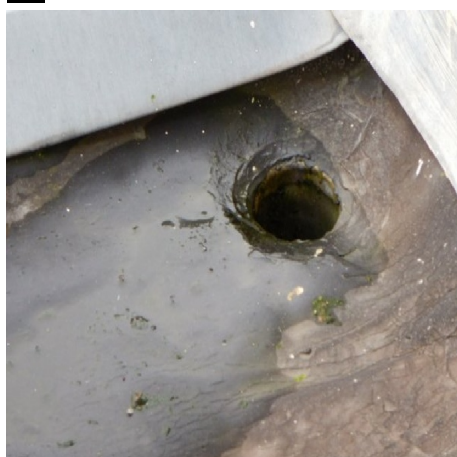
6

| Betreft | Locatie | Startjaar | Cyclus | Kosten |
|---|---|---|---|---|
| Bladvangers | Hoofddak | 2020 | 0 Jaar | € 18,- |

*Er zijn geen bladvangers aanwezig, geadviseerd wordt om bladvangers op het dak aan te brengen. Dit voorkomt verstopping van de afvoeren door blad en overige vervuiling. Voor het aanbrengen van bladvangers is een stelpost opgenomen.*

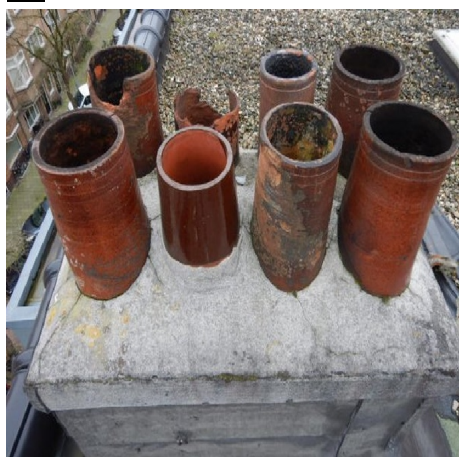
8

| Betreft | Locatie | Startjaar | Cyclus | Kosten |
|---|---|---|---|---|
| Regenkap | Hoofddak | 2020 | 15 Jaar | € 150,- |

*1 of meerdere regenkap(pen) ontbreken, ter voorkoming van regeninslag, vocht en slijtage van de schoorsteen adviseren wij deze aan te brengen. Voor het aanbrengen van 1 of meerdere regenkappen is een stelpost opgenomen.*

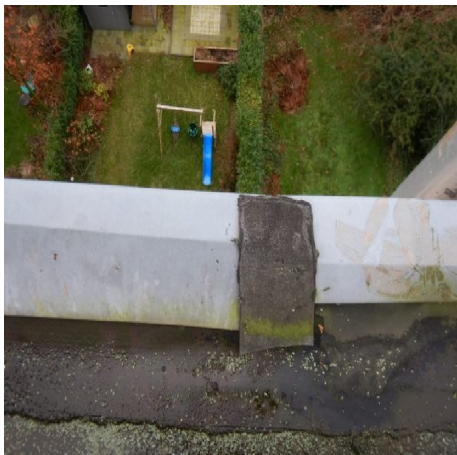
10

| Betreft | Locatie | Startjaar | Cyclus | Kosten |
|---|---|---|---|---|
| Dakbedekking/ zink/ dakrand | Hoofddak | 2020 | 20 Jaar | € 391,- |

*De zinken dakrandafwerking (onderdeel van de afwerking de dakbedekking) verkeren in een onvoldoende conditie. Deze voorziening dient te worden vervangen.*

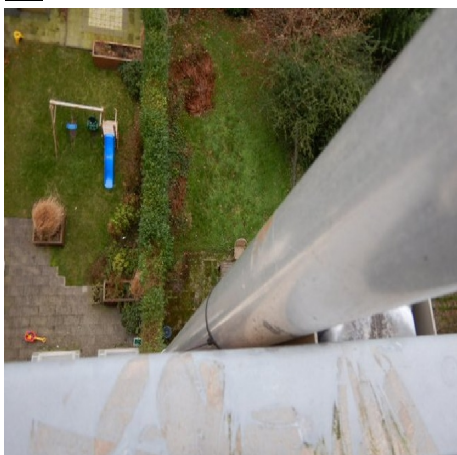
12

| Betreft | Locatie | Startjaar | Cyclus | Kosten |
|---|---|---|---|---|
| Algemeen | Hoofddak | 2020 | 0 Jaar | € 163,- |

*Rookgasafvoer verankeren.*

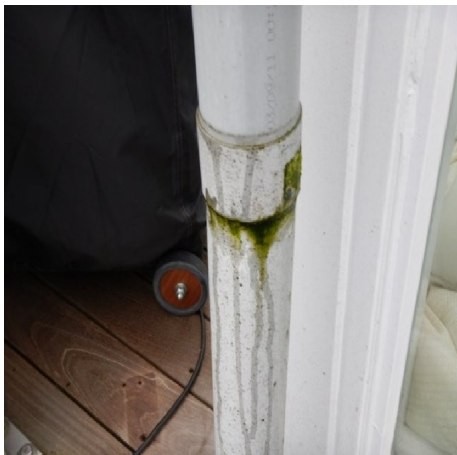
13

| Betreft | Locatie | Startjaar | Cyclus | Kosten |
|---|---|---|---|---|
| Hemelwaterafvoer/ pvc | Hoofddak | 2020 | 24 Jaar | € 64,- |

*De pvc hemelwaterafvoer verkeert in onvoldoende conditie, er zijn diverse gebreken aanwezig. De hemelwaterafvoer kan nog wel gerepareerd worden. Opgenomen in de begroting zijn de kosten voor alleen het herstel van de gebreken.*

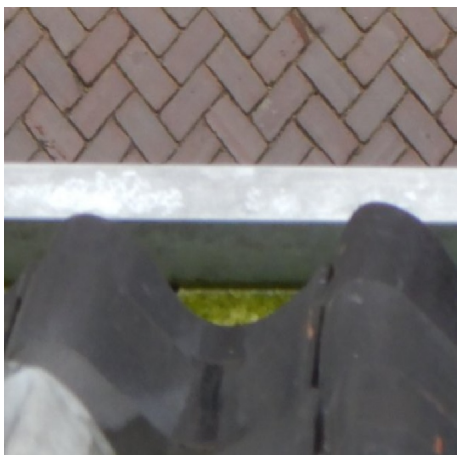
14

| Betreft | Locatie | Startjaar | Cyclus | Kosten |
|---|---|---|---|---|
| Onderhoud goten | Hoofddak | 2020 | 1 Jaar | € 50,- |

*De goten zijn vervuild. Voor het reinigen hiervan zijn kosten opgenomen. Reinigen voorkomt verstopping en verlengt de levensduur en heeft een esthetische meerwaarde.*

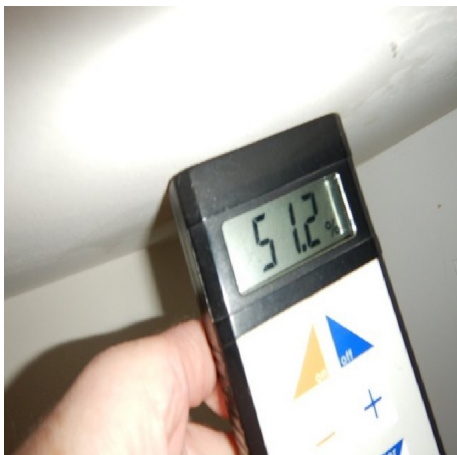
15

| Betreft | Locatie | Startjaar | Cyclus | Kosten |
|---|---|---|---|---|
| Lekkagesporen | Gehele object | 2020 | 0 Jaar | € 500,- |

*In het gebouw zijn lekkagesporen aangetroffen. Deze kunnen zijn ontstaan door een gebrek van buitenaf of door een lekkage van leidingen of afvoeren in het gebouw. Om de oorzaak te achterhalen en verdere vervolgschade tegen te gaan adviseren wij u een vervolgonderzoek door een lekdetectiebedrijf.*

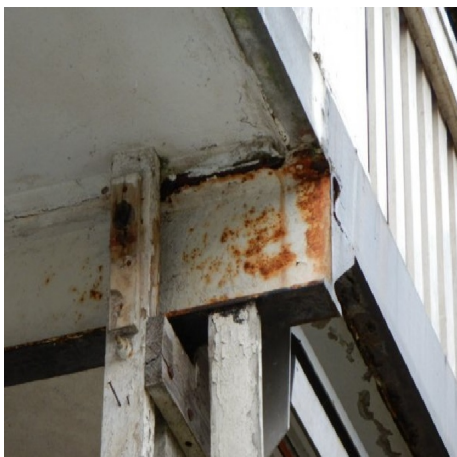
16

| Betreft | Locatie | Startjaar | Cyclus | Kosten |
|---|---|---|---|---|
| Constructie | Balkon | 2020 | 15 Jaar | € 1.500,- |

*De balkonconstructie verkeert in onvoldoende conditie, er zijn gebreken aanwezig. De constructie kan nog wel gerepareerd worden. Opgenomen in de begroting zijn de kosten voor het herstel van alle zichtbare gebreken. Bij de herstelwerkzaamheden kunnen meer gebreken naar voren komen, hier is in de begroting geen rekening mee gehouden.*

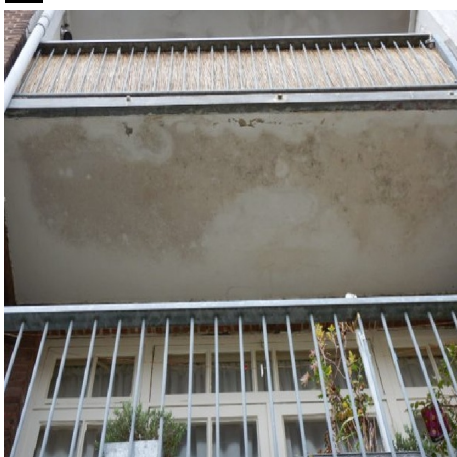
18

| Betreft | Locatie | Startjaar | Cyclus | Kosten |
|---|---|---|---|---|
| Stucwerk | Balkon | 2020 | 12 Jaar | € 252,- |

*Het schilderwerk van het stucwerk verkeert in onvoldoende conditie. Opgenomen in de begroting zijn de kosten voor regulier schilderwerk. Laat u vooraf goed en deskundig informeren door een verfadviseur over het te gebruiken verfsysteem.*

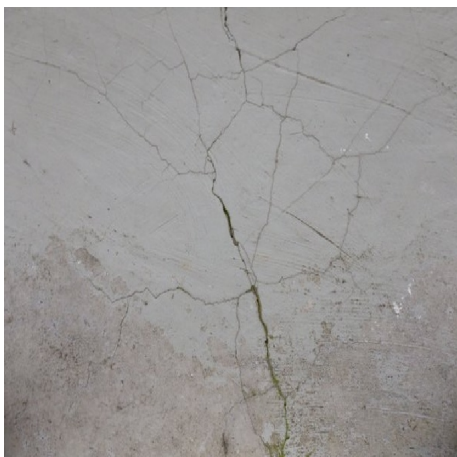
19

| Betreft | Locatie | Startjaar | Cyclus | Kosten |
|---|---|---|---|---|
| Balkon/ coating | Balkon | 2020 | 15 Jaar | € 879,- |

*De coating van het balkon is economisch afgeschreven. Advies: een nieuwe coating aanbrengen. Door de slechte conditie van de coating is er een verhoogd risico op actieve lekkage en vervolgschade aan de vloer en balkonconstructie. Opgenomen in de begroting is het compleet vervangen van de coating d.w.z. alle oude lagen verwijderen en een nieuwe coating aanbrengen.*

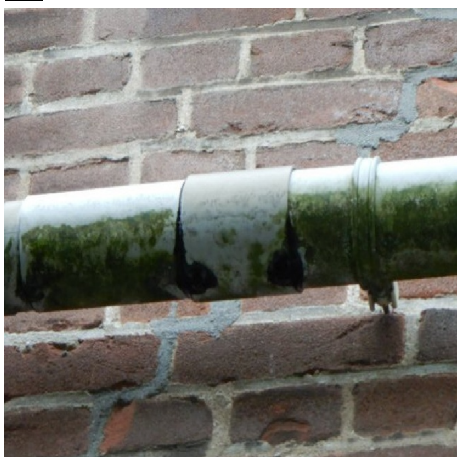
21

| Betreft | Locatie | Startjaar | Cyclus | Kosten |
|---|---|---|---|---|
| Hemelwaterafvoer/ pvc | Achterzijde | 2020 | 24 Jaar | € 32,- |

*De pvc hemelwaterafvoer verkeert in onvoldoende conditie, er zijn diverse gebreken aanwezig. De hemelwaterafvoer kan nog wel gerepareerd worden. Opgenomen in de begroting zijn de kosten voor alleen het herstel van de gebreken.*

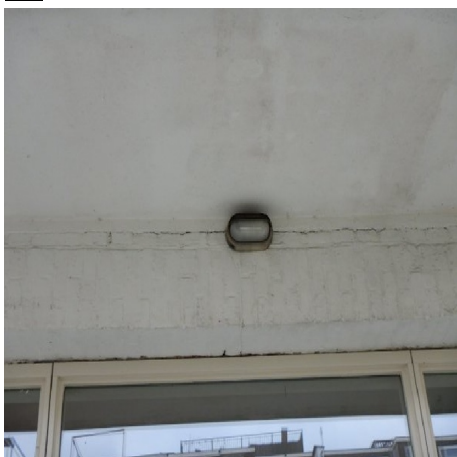
24

| Betreft | Locatie | Startjaar | Cyclus | Kosten |
|---|---|---|---|---|
| Rollaag | Achterzijde | 2020 | 40 Jaar | € 750,- |

*De rollaag verkeert in slechte conditie, er zijn veel gebreken opgemerkt. Deze gebreken kunnen ernstige gevolgschade veroorzaken, repareren is niet meer mogelijk. Opgenomen in de begroting is het compleet vervangen van de rollaag. Advies; laat u vooraf goed en deskundig informeren door een constructeur.*

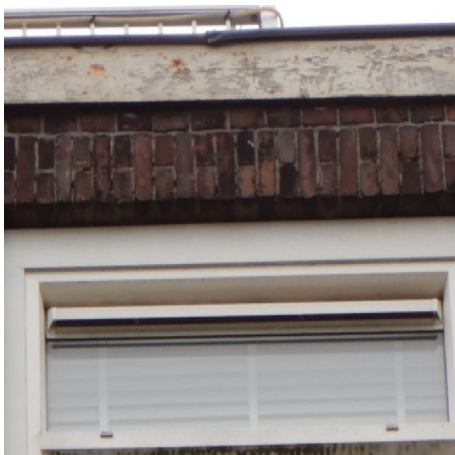
25

| Betreft | Locatie | Startjaar | Cyclus | Kosten |
|---|---|---|---|---|
| Overstek/ boeideel/ windveer | Achterzijde | 2020 | 6 Jaar | € 622,- |

*Het schilderwerk van de overstekken verkeert in onvoldoende conditie. Opgenomen in de begroting zijn de kosten voor regulier schilderwerk. Laat u vooraf goed en deskundig informeren door een verfadviseur over het te gebruiken verfsysteem.*

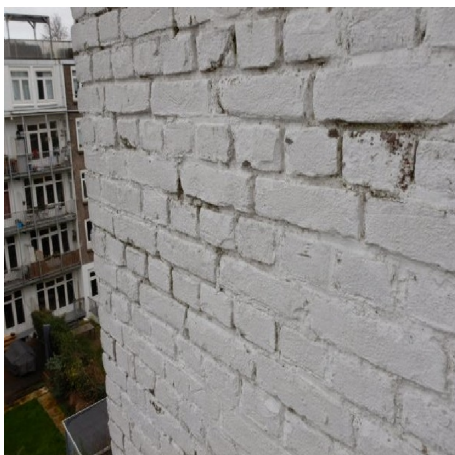
26

| Betreft | Locatie | Startjaar | Cyclus | Kosten |
|---|---|---|---|---|
| Platvol gevoegd | Zijkant | 2020 | 35 Jaar | € 544,- |

*Het voegwerk (platvol gevoegd) verkeert in onvoldoende conditie, er zijn gebreken opgemerkt. Deze gebreken kunnen lekkage en/of vochtdoorslag veroorzaken. Opgenomen in de begroting is het (deels) vervangen/ aanhelen van het bestaande voegwerk. Advies; laat u vooraf goed en deskundig informeren door een vakkundig voegbedrijf.*

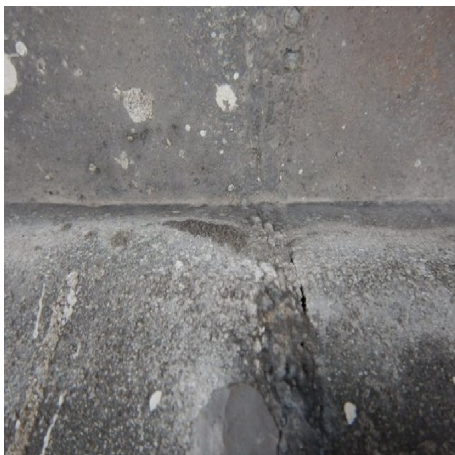
27

| Betreft | Locatie | Startjaar | Cyclus | Kosten |
|---|---|---|---|---|
| Bakgoot/ zink | Voorzijde | 2020 | 0 Jaar | € 182,- |

*De zinken goot verkeert in onvoldoende conditie, er zijn diverse gebreken aanwezig. Het zink kan nog wel gerepareerd worden. Opgenomen in de begroting zijn de kosten voor alleen het herstel van de gebreken.*

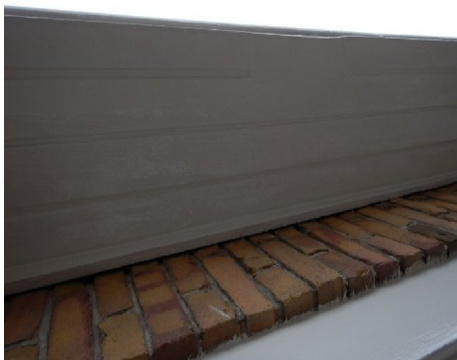
28

| Betreft | Locatie | Startjaar | Cyclus | Kosten |
|---|---|---|---|---|
| Overstek/ boeideel/ windveer | Voorzijde | 2025 | 6 Jaar | € 829,- |

*Het schilderwerk van de overstekken verkeert in voldoende conditie. Opgenomen in de begroting zijn de kosten voor regulier schilderwerk. Laat u vooraf goed en deskundig informeren door een verfadviseur over het te gebruiken verfsysteem.*

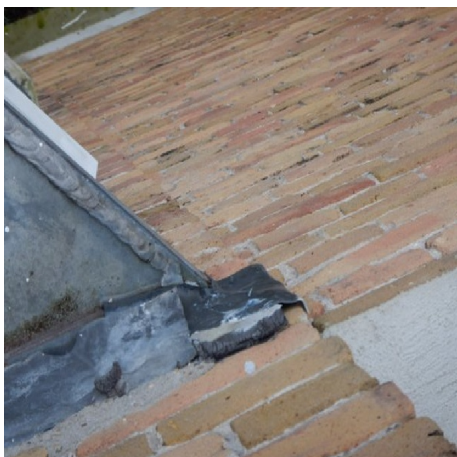
29

| Betreft | Locatie | Startjaar | Cyclus | Kosten |
|---|---|---|---|---|
| Aansluiting lood | Voorzijde | 2020 | 0 Jaar | € 81,- |

*De loodstroken in het opgaande metselwerk zijn economisch afgeschreven. Advies: nieuwe loodstroken aanbrengen. Door de slechte conditie van deze loodstroken is er een verhoogd risico op actieve lekkage en vervolgschade aan de gevel. Opgenomen in de begroting is het compleet vervangen van de loodstroken.*

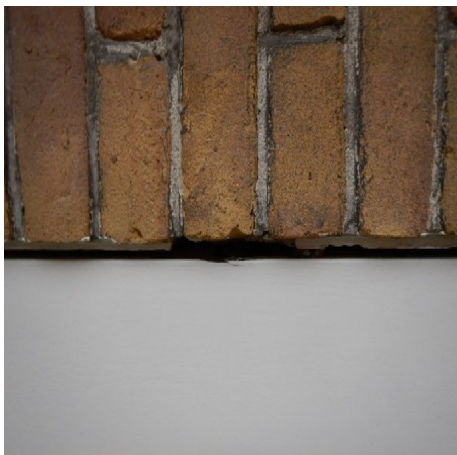
30

| Betreft | Locatie | Startjaar | Cyclus | Kosten |
|---|---|---|---|---|
| Dilatatie/ kitvoeg | Voorzijde | 2020 | 12 Jaar | € 133,- |

*Tussen de gevelelementen is een dilatatie aanwezig. Een dilatatie(voeg) heeft als doel het uitzetten en krimpen van materialen, ook wel werking genoemd, op te vangen, bij voorkeur is deze dilatatie voorzien van een elastische kit. In dit geval zijn er gebreken aan deze dilatatie voeg(en) en dient de voeg te worden vervangen.*

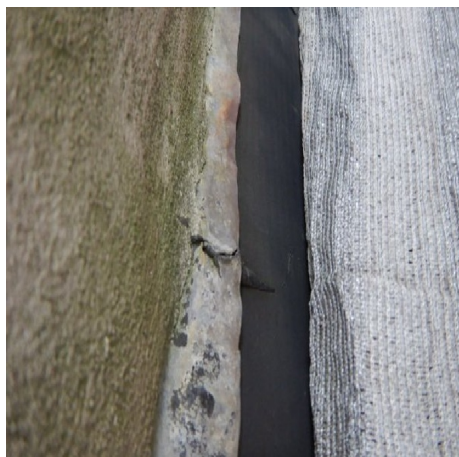
31

| Betreft | Locatie | Startjaar | Cyclus | Kosten |
|---|---|---|---|---|
| Dakbedekking/ loodstroken | Gevels | 2020 | 30 Jaar | € 550,- |

*De loodstroken zijn economisch afgeschreven. Advies; nieuwe loodstroken aanbrengen. Door de slechte conditie van deze loodstroken is er een verhoogd risico op actieve lekkage en/of vervolgschade aan de dakconstructie en het dakbeschot, wat tijdens de inspectie niet zichtbaar was. Opgenomen in de begroting is het compleet vervangen van de loodstroken.*

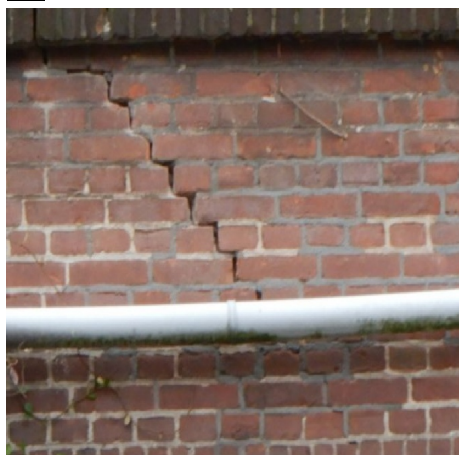
33

*Het metselwerk verkeert in onvoldoende conditie, er is scheurvorming opgemerkt. Deze gebreken kunnen lekkage en/of vochtdoorslag veroorzaken. Opgenomen in de begroting is het herstellen van het metselwerk conform bestaand. Advies; laat u vooraf goed en deskundig informeren door een vakkundig metselbedrijf.*

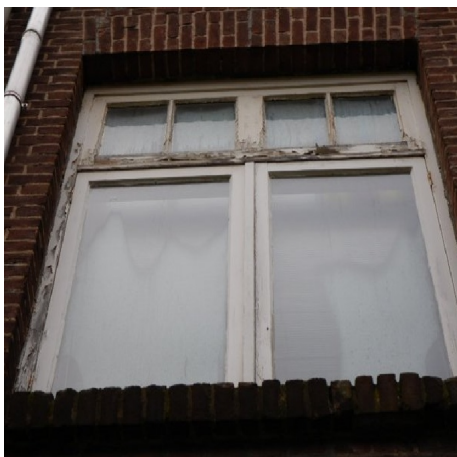
34

*Het schilderwerk van de kozijnen, ramen en deuren verkeert in onvoldoende conditie. Opgenomen in de begroting zijn de kosten voor regulier schilderwerk. Laat u vooraf goed en deskundig informeren door een verfadviseur over het te gebruiken verfsysteem.*

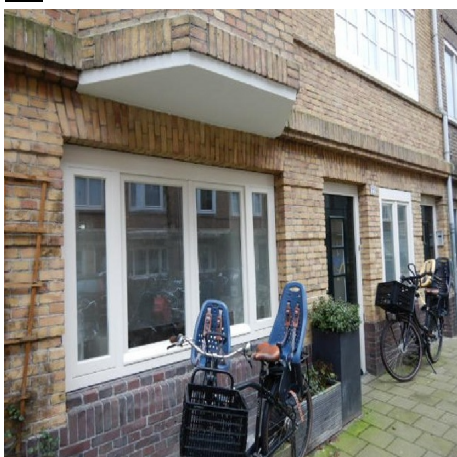
35

*Het schilderwerk van de kozijnen, ramen en deuren verkeert in voldoende conditie. Opgenomen in de begroting zijn de kosten voor regulier schilderwerk. Laat u vooraf goed en deskundig informeren door een verfadviseur over het te gebruiken verfsysteem.*

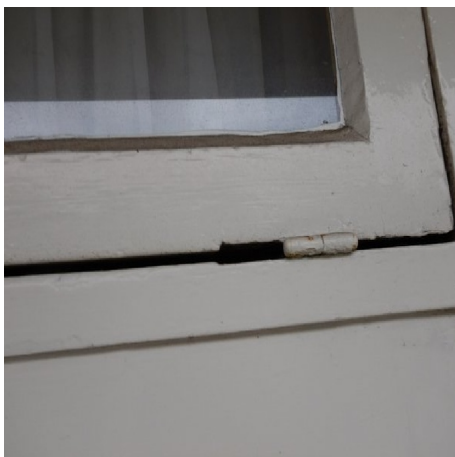
37

*Het hang- en sluitwerk functioneert slecht en is niet goed onderhouden. Voor het vervangen van het hang- en sluitwerk zijn kosten opgenomen.*

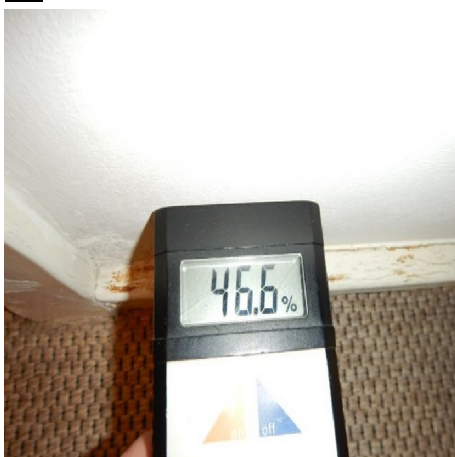
38

| Betreft | Locatie | Startjaar | Cyclus | Kosten |
|---|---|---|---|---|
| Doorslaand vocht | Kelder | 2020 | 0 Jaar | € 395,- |

*In verband met een te hoog gemeten vochtgehalte adviseren wij u een vervolgonderzoek te laten uitvoeren door een gespecialiseerd bedrijf. Voor kelders is het niet ongevoel dat de vloeren of de muren sporen van vocht vertonen. De oorzaak is in veel gevallen het grondwater. De opgenomen post in de begroting is voor een vervolgonderzoek.*
