## Duurzaam Meerjarenonderhoudsplan

2127 • Appartementencomplex

Van Rappardstraat 13

## Bevindingen NEN 2767

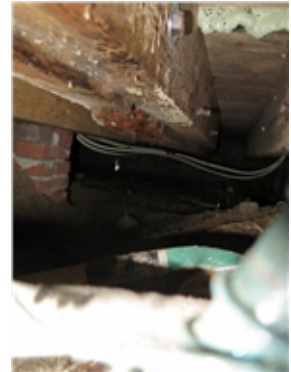
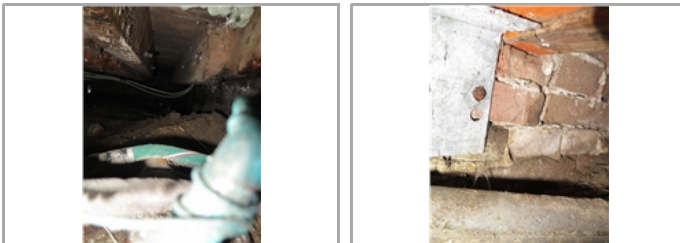
Er is mogelijk sprake van houtrot in de dragende balken in de kruipruimte. Eveneens is de kans groot dat dit de verdere constructie heeft aangetast. Zo was er significante beweging merkbaar in de constructie van de trap. Om de omvang van de schade/aantasting te bepalen, adviseren wij een onderzoek uit te laten voeren. Tevens hebben wij een geschatte post opgenomen voor het herstellen/vervangen van de balken.

| Onderzoek | | 1,00 st | € 1.210 |

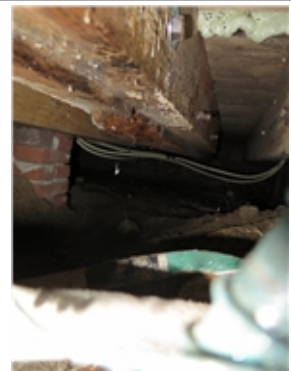
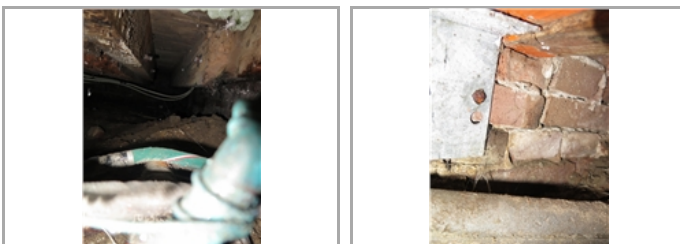
### 2310 Vloerconstructie hout

Er is mogelijk sprake van houtrot in de dragende balken in de kruipruimte. Eveneens is de kans groot dat dit de verdere constructie heeft aangetast. Zo was er significante beweging merkbaar in de constructie van de trap. Eerder heeft hier herstel aangebracht, echter is de houtrot/zwam toen niet geheel verwijderd. Om verdere schade aan de dragende constructie te voorkomen wordt er allereerst geadviseerd om een onderzoek uit te voeren om de precieze omvang te bepalen. Eveneens is dit een geschatte post van de kosten om de balken te vervangen en om ventilatie en een nieuwe bodemafluiters aan te brengen. Deze kosten kunnen stijgen/dalen door de resultaten van het onderzoek.

| Herstellen/vervangen balken | | 1,00 st | € 15.428 |

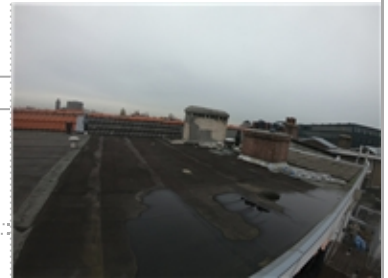
Het stucwerk van de schoorsteen op het dak is zo goed als volledig losgekomen van de ondergrond. Om het onderliggende gesteente te beschermen wordt er aangeraden het overige stucwerk te vervangen en een nieuwe laag aan te brengen.

| Vervangen stucwerk | | 6,00 m2 | € 423 |

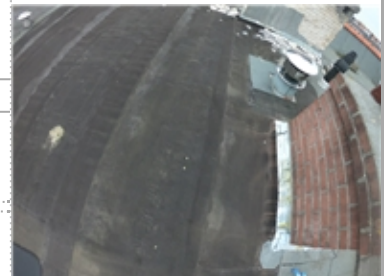
### 4711 Dakbedekking APP

De dakbedekking vertoont craquelévorming, dat wil zeggen dat er web vormige haarscheuren in de dakbedekking aanwezig zijn. Zodra de haarscheuren de drager bereiken dient er een extra laag te worden aangebracht. Bij lang wachten is het gevolg dat die nieuwe laag geen aanhechting heeft op de bestaande laag en alle dakbedekking moet worden verwijderd en opnieuw moet worden aangebracht. Wij adviseren de dakbedekking te vervangen.

| Vervangen dakbedekking APP | | 27,90 m2 | € 3.516 |

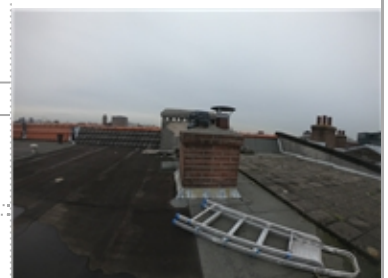
### 4711 Loodslabben plat dak

Tijdens de inspectie is geconstateerd dat het lood van de schoorsteen verouderd is. Om de werkende functie van het lood te behouden en de onderliggende constructie te beschermen, adviseren wij het lood op kort termijn te vervangen.

| Vervangen loodslabben plat dak | | 3,00 m1 | € 405 |

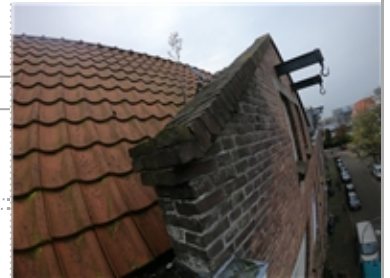
De houten panlatten onder de dakpannen aan de voorgevel, steken deels uit in de kilgoot. Hierdoor zijn blootgesteld aan de elementen en treedt er snel houtrot op. Ter voorkoming van de uitspreiding van het houtrot, adviseren wij de panlatten te laten herstellen, tegelijkertijd met de vorsten. Evenals ervoor te zorgen dat zij niet langer meer uitsteken buiten de pannen.

| Herstellen | | 1,00 pst | € 723 |

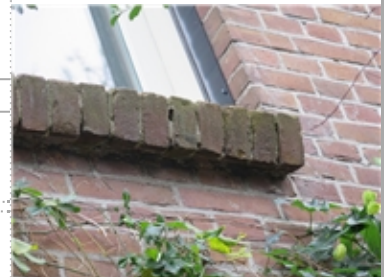
**3120 Raamdorpel metselwerk**

Het voegwerk van de raamdorpels aan de voorgevel is plaatselijk aan het afbrokkelen. Als dit voegwerk verder afbrokkelt, wordt de waterkerende functie van de dorpel teniet gedaan. Ter voorkoming van waterschade, alsmede met het oog op de esthetische waarde, adviseren wij het voegwerk te vervangen.

| Vervangen voegwerk raamdorpel metselwerk | | 9,65 m1 | € 777 |

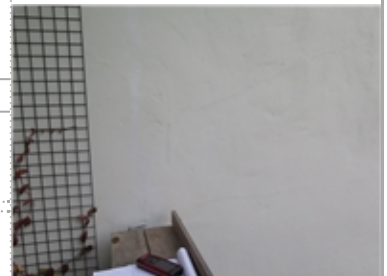
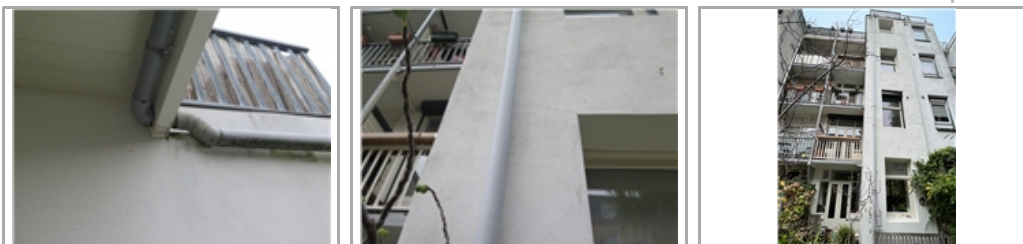
#### 4621 Buitenschilderwerk stucwerk

Er zijn scheuren aangetroffen in het stucwerk van de achtergevel. Deze ontstaan door de werking van het materiaal. Daarnaast is er aanslag ontstaan door neerslag. Er wordt geadviseerd om de achtergevel opnieuw te schilderen. Dit om de esthetische waarde te behouden. Daarnaast dient het schilderwerk als bescherming voor het onderliggende stucwerk. Door opnieuw te schilderen, wordt verdere schade aan het stucwerk voorkomen.

| Groot schilderwerk stucwerk | | 71,69 m2 | € 2.698 |

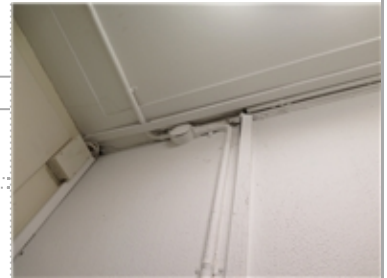
Op verscheidene plekken in het trappenhuis zijn beschadigen aan het schilderwerk van het stucwerk aangetroffen. De barsten/scheuren worden veroorzaakt door de werking van het materiaal. Het afbladderen van het schilderwerk geeft aan dat deze het einde van de technische levensduur aan het bereiken is. Er wordt geadviseerd om groot schilderwerk uit te voeren voor al het stucwerk.

| Groot schilderwerk stucwerk | 72,45 m2 | | € 1.368 |

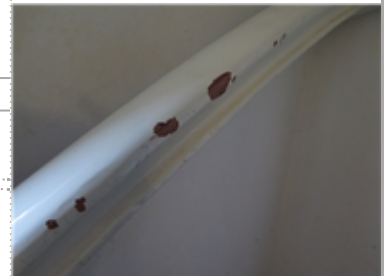
#### 4624 Binnenschilderwerk trapleuning hout dekkend

Het verfsysteem is plaatselijk aan het afbladderen, dit wil zeggen dat het verfsysteem geen bescherming meer biedt aan het onderliggende materiaal. Dit kan komen omdat het verfsysteem volledig aan het einde van zijn levensduur is, of is aangebracht op een ondergrond waarop het niet voldoende kon hechten of doordat het onderliggende materiaal vocht opneemt en daardoor de verf afstoot. Wij adviseren om het verfsysteem op korte termijn te laten vervangen.

| Vervangen schilderwerk trapleuning hout dekkend | 14,43 m1 | | € 406 |

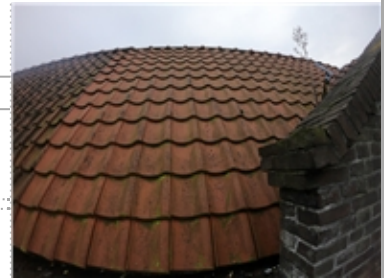
| Ernst | Intensiteit | Omvang | Conditie | Risico/prioriteit |
| Serieus | 3 | 3 | 3 | Technische vervolgschade - gering effect<br>Toename klachtenonderhoud - gering effect |

| Activiteit: | 2022 | Hvh | Totaal |
| Aanbrengen nieuw mortel | | 4,66 m1 | € 374 |

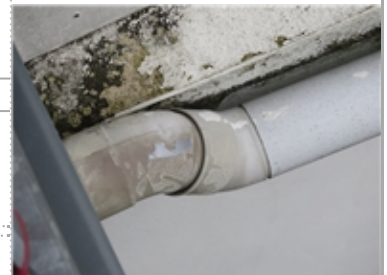
De PVC hemelwaterafvoer aan de achtergevel vertoont lekkages. Dit kan komen doordat de afvoer al langere tijd niet is vervangen. Om verdere schade door deze lekkages aan de omliggende constructie te voorkomen, adviseren wij deze op kort termijn te laten vervangen.

| Vervangen hemelwaterafvoer pvc | | 15,46 m1 | € 850 |

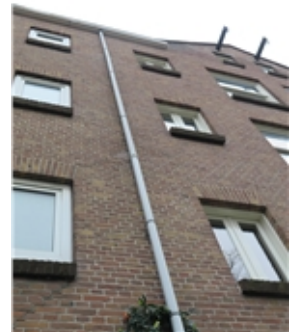
Tijdens de inspectie is geconstateerd dat de hemelwaterafvoer bros begint te worden. Dit duidt erop dat deze al langere tijd niet is vervangen. Om te voorkomen dat er lekkages optreden of de afvoer scheurt/breekt, adviseren wij de afvoer op termijn te vervangen.

| Vervangen hemelwaterafvoer pvc | | 9,40 m1 | € 517 |

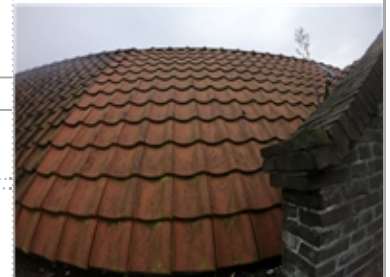
#### 2716 Gootconstructie volkern

Er is vastgesteld dat de goot aan de voorgevel vervuild is. Deze vervuiling kan leiden tot verstopping, waardoor de goot bij hevige regenval mogelijk zal overstromen. Met het oog hierop, adviseren wij de goot op kort termijn te laten reinigen.

| Reinigen | | 1,00 pst | € 222 |

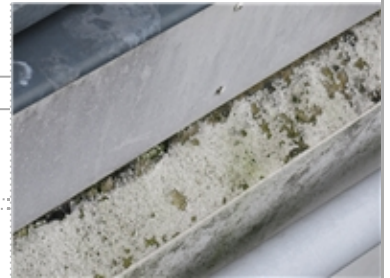
Tijdens de inspectie zijn er beschadigingen aangetroffen aan het stucwerk aan de achtergevel, ter hoogte van de derde verdieping. Ter voorkoming van verdere beschadigingen en met het oog op de esthetische waarde, adviseren wij het stucwerk te laten vervangen.

| Vervangen stucwerk (10%) | | 3,00 m2 | € 212 |

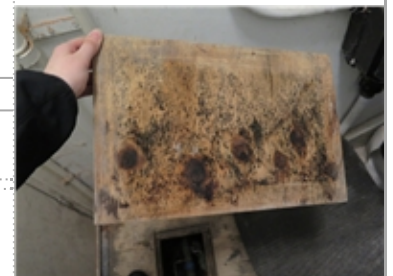
### 1610 Kruipruimte

B1GA03 Vochtig vloerluik

Het vloerluik naar de kruipruimte is vochtig. Hierdoor wordt de vorm van het hout aangetast door het vocht, waardoor deze makkelijk kan scheuren/breken.

| Vervangen | | 1,00 pst | € 93 |

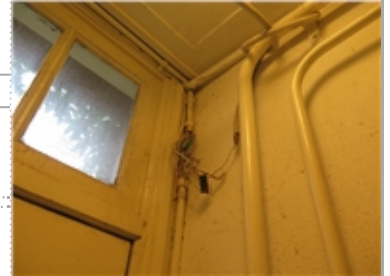
De bedrading van de videobel-installatie is niet correct afgewerkt. Om schade aan de bedrading te voorkomen, adviseren wij deze op kort termijn correct weg te werken.

| Wegwerken bedrading | | 1,00 pst | € 432 |
