# Meerjarenonderhoudsplan

1722 • VvE Easton VII

Eastonstraat 181-196

Amsterdam

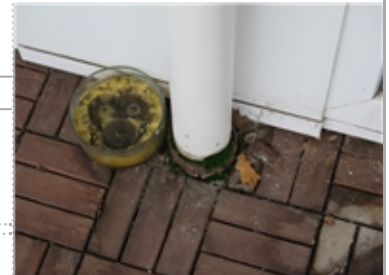
Corrosie

| Ernst | Intensiteit | Omvang | Conditie | Risico/prioriteit |
|---|---|---|---|---|
| Ernstig | 3 | 4 | 5 | Technische vervolgschade - matig effect<br>Toename klachtenonderhoud - gering effect<br>Beleving & Esthetica - matig effect |

| Vervangen doorvoer staal>kunststof | | 14,00 st | € 4.627 |

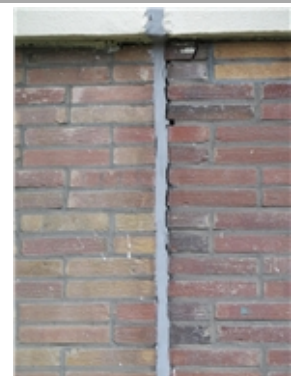
| Ernst | Intensiteit | Omvang | Conditie | Risico/prioriteit |
|---|---|---|---|---|
| Ernstig | 1 | 5 | 4 | Technische vervolgschade - matig effect |

Tijdens de inspectie is gebleken dat de dilatatievoegen aan de achtergevel niet meer intact zijn. Wij adviseren u om de dilatatievoeg te vervangen. Dit voorkomt dat vocht en vuil in de dilatatie kan komen.

| Vervangen dilatatie kit op rugvulling | | 22,04 m1 | € 830 |

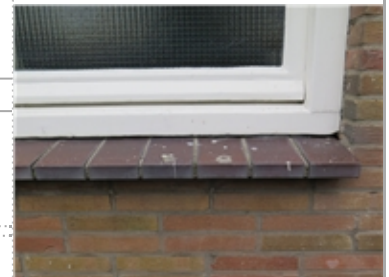
| Ernst | Intensiteit | Omvang | Conditie | Risico/prioriteit |
|---|---|---|---|---|
| Serius | 2 | 4 | 3 | Technische vervolgschade - matig effect<br>Toename klachtenonderhoud - gering effect<br>Beleving & Esthetica - matig effect |

Het voegwerk in de raamdorpels is uitgespoeld. Door de hoge vochtbelasting op raamdorpels dienen deze van een harde voeghardheid te worden voorzien (Voeghardheid 45). Mogelijk is er in het verleden niet de correcte hardheid gebruikt of zijn de voegen door ouderdom uitgespoeld. Wij adviseren om de voegen spoedig te laten herstellen om vochtschade aan de binnenzijde van de gevel te voorkomen.

| Vervangen voegwerk raamdorpel | | 10,40 m1 | € 833 |

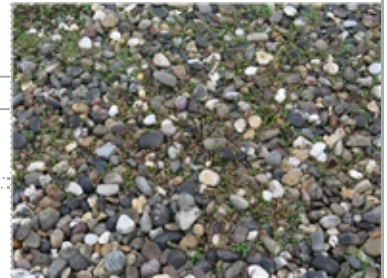
| Ernst | Intensiteit | Omvang | Conditie | Risico/prioriteit |
|---|---|---|---|---|
| Gering | 2 | 5 | 3 | Technische vervolgschade - matig effect |

Er groeien mossen en onkruid in het grind dat fungeert als ballast op de dakbedekking. Dit betreft het dak van de bovenste bouwlaag. Dit kan op lange termijn de afwatering belemmeren. Aangeraden wordt om dit op termijn te verwijderen.

| Reinigen/oparken grind | | 1,00 pst | € 309 |

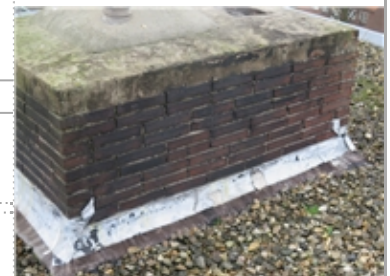
#### 5124 Schoorsteen metselwerk

| Ernst | Intensiteit | Omvang | Conditie | Risico/prioriteit |
|---|---|---|---|---|
| Serius | 2 | 4 | 3 | Technische vervolgschade - ernstig effect<br>Toename klachtenonderhoud - gering effect |

De voegen van de schoorsteen zijn uitgespoeld, voegen hebben een esthetische en waterkerende functie. Wanneer de voegen van de schoorstenen uitgespoeld zijn kunt u last krijgen van vochtplekken en lekkages langs het schoorsteenkanaal. Wanneer de voegen in ernstige mate uitgespoeld zijn bestaat het risico dat de schoorsteen scheurt en opnieuw opgemetseld moet worden. Om dit te voorkomen adviseren wij de voegen zo spoedig mogelijk te laten herstellen met de juiste voeghardheid voor schoorstenen (Voeg Hardheid: 45).

| Vervangen voegwerk schoorsteen | | 5,50 st | € 3.023 |

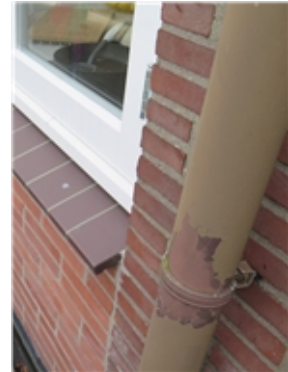
| Ernst | Intensiteit | Omvang | Conditie | Risico/prioriteit |
|---|---|---|---|---|
| Ernstig | 1 | 4 | 3 | Technische vervolgschade - gering effect<br>Beleving & Esthetica - matig effect |

De hemelwaterafvoeren zijn verkleurd door verschillende weersinvloeden. Dit is een teken dat deze al lang niet zijn vervangen en het materiaal naar alle waarschijnlijkheid erg bros is geworden. Aangeraden wordt om deze op korte termijn te vervangen.

| Vervangen hemelwaterafvoer pvc | | 6,28 m1 | € 324 |

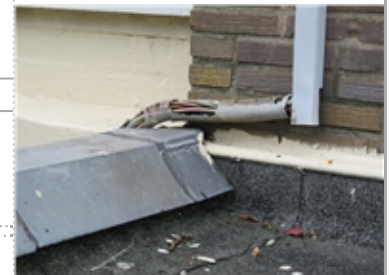
#### 6311 Elektra bedrading

| Ernst | Intensiteit | Omvang | Conditie | Risico/prioriteit |
|---|---|---|---|---|
| Ernstig | 2 | 3 | 3 | Veiligheid & Gezondheid - gering effect<br>Technische vervolgschade - matig effect<br>Beleving & Esthetica - gering effect |

De CAI-bedrading die aan de gevel bevestigd is loopt ter plekke van dak van het ketelhuis door een stuk kunststof mantelbuis. Deze buis is echter verouderd en is grotendeels afgebrokkeld. Aangeraden wordt om deze op korte termijn te herstellen.

| Herstellen | | 1,00 pst | € 247 |

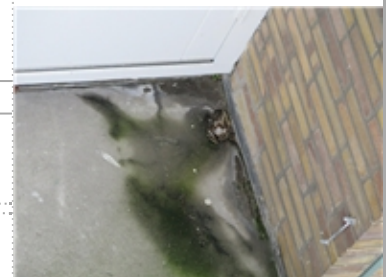
| Ernst | Intensiteit | Omvang | Conditie | Risico/prioriteit |
|---|---|---|---|---|
| Serius | 2 | 3 | 2 | Technische vervolgschade - gering effect<br>Beleving & Esthetica - gering effect |

Op de balkons aan de achterzijde is plaatselijk betonschade waargenomen. Aangeraden wordt om dit te herstellen met het vervangen van de balkondoорvoeren. Hiervoor is een post opgenomen.

| Herstellen | 1,00 pst | | € 3.086 |

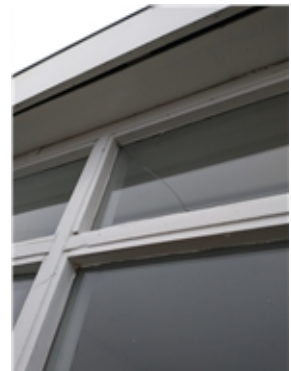
### 3120 Kozijn buiten hardhout

| Ernst | Intensiteit | Omvang | Conditie | Risico/prioriteit |
|---|---|---|---|---|
| Serius | 3 | 2 | 2 | Technische vervolgschade - ernstig effect<br>Toename klachtenonderhoud - matig effect |

Dhr. Schuijt heeft tijdens de inspectie opgemerkt dat het dak mogelijk verzakt zou zijn ter plekke van het raamkozijn aan de achterzijde van de bovenste flat. Visueel hebben wij geen schade kunnen zien vanaf de bovenzijde. Op de foto's, verstrekt door dhr. Schuijt, lijkt het alsof het intrekken van vocht ervoor heeft gezorgd dat de constructie van het dak is gaan uitzetten met als gevolg de scheur in de beglazing. Zonder het een en ander te verwijderen kunnen wij echter niet met zekerheid zeggen dat dit het geval is. Aangeraden wordt om een specialist in te schakelen en op korte termijn onderzoek te doen.

| Herstellen | | 1,00 pst | € 1.234 |

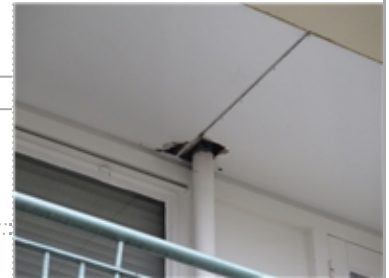
**1722 • VvE Easton VII**  
**Eastonstraat 181-196 • Amsterdam**
**Conditie 2**
**4511 Plafondafwerking hardboard**

| Ernst | Intensiteit | Omvang | Conditie | Risico/prioriteit |
|---|---|---|---|---|
| Serius | 2 | 3 | 2 | Technische vervolgschade - matig effect<br>Toename klachtenonderhoud - matig effect<br>Beleving & Esthetica - ernstig effect |

Als gevolg van waterschade is de plafondafwerking op het balkon van de eerste verdieping beschadigd. Waarschijnlijk komt dit door lekkage in de bovengelegen stalen balkondoorvoer. Deze zijn in slechte staat en zijn aan vervanging toe. Nadat deze zijn vervangen wordt aangeraden de houten plafonddelen te herstellen en schilderwerk uit te voeren. Hiervoor is een post opgenomen.

| Herstellen | | 1,00 pst | € 2.160 |

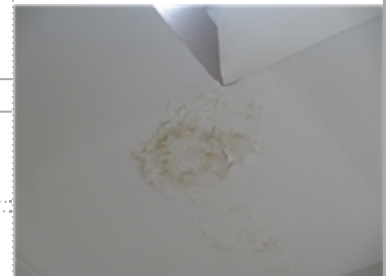
| Ernst | Intensiteit | Omvang | Conditie | Risico/prioriteit |
|---|---|---|---|---|
| Ernstig | 3 | 1 | 2 | Technische vervolgschade - matig effect<br>Beleving & Esthetica - matig effect |

Op het plafond van het trappenhuis bevindt zich een plek waar mogelijk lekkage geweest is. Door het intrekken van vocht is het schilderwerk gaan afbladderen. Dit komt waarschijnlijk doordat de bovengelegen deur langdurig heeft open gestaan. We raden aan dit te herstellen tijdens regulier onderhoud.

| Herstellen | | 1,00 m2 | € 309 |

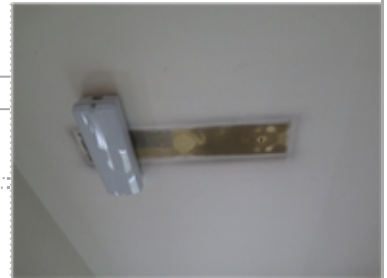
Recentelijk is de binnerverlichting vervangen, dit betreft nu een LED-variant met een kleinere armatuur dan zijn voorganger. Dit heeft als gevolg dat er kale plekken te zien zijn waar de oude armaturen bevestigd waren. Dit is een esthetisch gebrek, aangeraden wordt om dit mee te nemen met het reguliere groot schilderwerk in het trappenhuis en de bergingen.

| Groot schilderwerk betonconstructie plafond | 538,08 m2 | | € 10.106 |

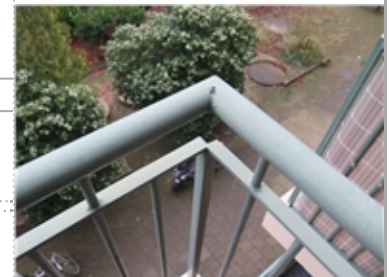
### 4628 Buitenschilderwerk betonband/latei

| Ernst | Intensiteit | Omvang | Conditie | Risico/prioriteit |
|---|---|---|---|---|
| Serius | 2 | 3 | 2 | Technische vervolgschade - matig effect<br>Beleving & Esthetica - gering effect |

Het verfsysteem is plaatselijk beschadigd. Om het onderliggende materiaal beschermd te houden dient op termijn groot schilderwerk te worden uitgevoerd.

| Groot schilderwerk hek metaal | 49,27 m2 | | € 2.802 |

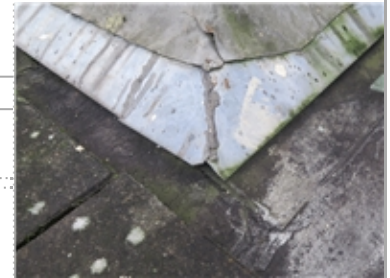
**1722 • VvE Easton VII**  
**Eastonstraat 181-196 • Amsterdam**
**Conditie 2**
**4711 Randstrook APP**

| Ernst | Intensiteit | Omvang | Conditie | Risico/prioriteit |
|---|---|---|---|---|
| Serius | 2 | 3 | 2 | Technische vervolgschade - ernstig effect |

De dakbedekking vertoont craquelévorming, dat wil zeggen dat er web vormige haarscheuren in de dakbedekking aanwezig zijn. Zodra de haarscheuren de drager bereiken dient er een extra laag te worden aangebracht. Bij lang wachten is het gevolg dat die nieuwe laag geen aanhechting heeft op de bestaande laag en alle dakbedekking moet worden verwijderd en opnieuw moet worden aangebracht.

| Vervangen randstrook APP | | 81,95 m1 | € 3.164 |

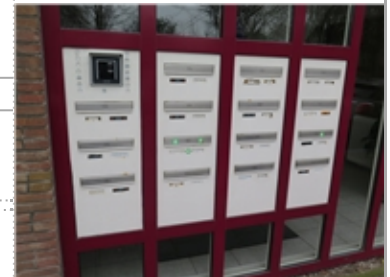
**8111 Postkasten**

Corrosie

| Ernst | Intensiteit | Omvang | Conditie | Risico/prioriteit |
|---|---|---|---|---|
| Ernstig | 1 | 3 | 2 | Technische vervolgschade - gering effect<br>Beleving & Esthetica - matig effect |

De postkasten en het bellentableau beginnen plaatselijk te roesten/ververen. Aangeraden wordt om deze op termijn te herstellen om vervolgschade te beperken.

| Herstellen | | 1,00 pst | € 458 |

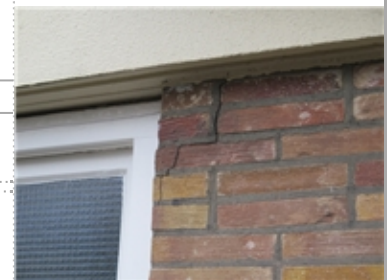
**Conditie 1**
**2110 Gevelconstructie metselwerk**

B2SC03 Scheuren niet constructief

In het metselwerk van de voorgevel is op de begane grond een scheur waargenomen naast het raamkozijn van de berging. Omdat in deze rapportage geen destructief onderzoek wordt verricht kunnen wij niet met 100% zekerheid zeggen hoe de situatie is. Wij verwachten echter niet dat de scheur ernstig is. Aangeraden wordt om deze scheur tegelijk te herstellen met het voegwerk op de begane grond. Het overige voeg- en metselwerk van de voorgevel is namelijk in goede staat.

| Vervangen metselwerk (5%) | | 1,00 pst | € 494 |

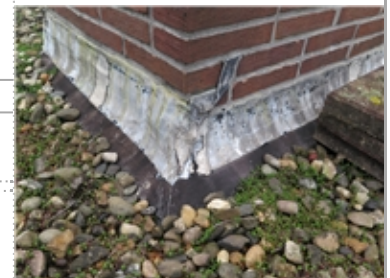
### 2110 Loodslabben opgaand werk

| Ernst | Intensiteit | Omvang | Conditie | Risico/prioriteit |
|---|---|---|---|---|
| Serius | 1 | 2 | 1 | Technische vervolgschade - matig effect |

Het lood van een van de hoeken van de schoorsteen op het dak is in slechte staat. Het lijkt alsof een ander materiaal is gebruikt is om deze hoek naderhand waterdicht te maken. Aangeraden wordt om het lood op het dak geheel te vervangen gezien de werkzaamheden aan de randstroken en het voegwerk van de schoorstenen.

| Vervangen loodslabben opgaand werk | | 51,31 m1 | € 6.133 |

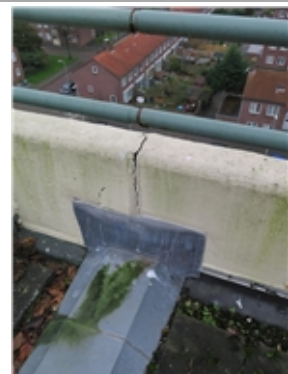
### 3410 Balustrade beton

| Ernst | Intensiteit | Omvang | Conditie | Risico/prioriteit |
|---|---|---|---|---|
| Ernstig | 2 | 1 | 1 | Technische vervolgschade - matig effect<br>Beleving & Esthetica - matig effect |

De betonnen balustrade op het dak is plaatselijk gescheurd. Om verdere vervolgschade te voorkomen dient deze te worden hersteld. Hiervoor is een post opgenomen.

| Herstellen | | 1,00 pst | € 370 |

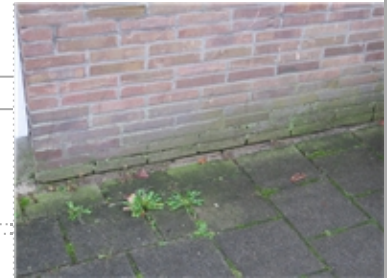
| Ernst | Intensiteit | Omvang | Conditie | Risico/prioriteit |
|---|---|---|---|---|
| Serius | 2 | 2 | 1 | Technische vervolgschade - matig effect<br>Toename klachtenonderhoud - gering effect<br>Beleving & Esthetica - ernstig effect |

Het voegwerk in de gevel is uitgespoeld, hierdoor kan er vochtdoorslag in het gebouw optreden wanneer de gevel een sterke vochtbelasting kent. We adviseren u het voegwerk (op termijn) te laten vervangen.

| Vervangen voegwerk platvol | | 1,00 pst | € 494 |

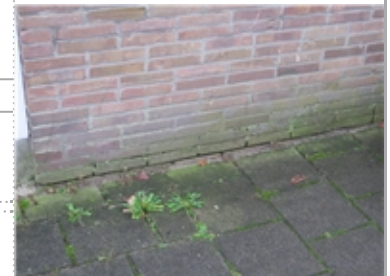
### 4111 Gevelafwerking voegwerk platvol

| Ernst | Intensiteit | Omvang | Conditie | Risico/prioriteit |
|---|---|---|---|---|
| Serius | 2 | 2 | 1 | Technische vervolgschade - matig effect<br>Beleving & Esthetica - matig effect |

Het voegwerk in de gevel is plaatselijk uitgespoeld, hierdoor kan er vochtdoorslag in het gebouw optreden wanneer de gevel een sterke vochtbelasting kent. Dit is waargenomen aan de onderzijde van de achtergevel en op de bovenste bouwlaag. We adviseren u het voegwerk (op termijn) te laten vervangen.

| Herstellen | | 1,00 pst | € 494 |

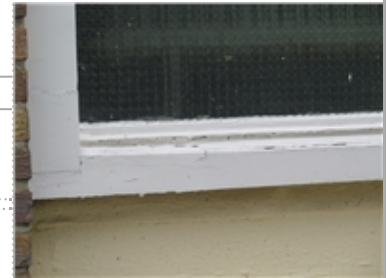
| Ernst | Intensiteit | Omvang | Conditie | Risico/prioriteit |
|---|---|---|---|---|
| Ernstig | 1 | 2 | 1 | Technische vervolgschade - matig effect<br>Beleving & Esthetica - gering effect |

Het verfsysteem van een van de kozijnen op de begane grond is aan het afbladderen, dit wil zeggen dat het verfsysteem geen bescherming meer biedt aan het onderliggende materiaal. Dit kan komen omdat het verfsysteem volledig aan het einde van zijn levensduur is, of is aangebracht op een ondergrond waarop het niet voldoende kon hechten of doordat het onderliggende materiaal vocht opneemt en daardoor de verf afstoot. Wij adviseren om het verfsysteem op korte termijn te laten vervangen.

| Vervangen schilderwerk kozijn en raam hout dekkend | | 1,00 pst | € 445 |
