Inventarisatie kruipruimte

**Ten Katestraat 17
1073 BW Amsterdam**

Versie : 1
Projectnummer : 22-1432
Datum inventarisatie : 14-02-2022
Uitgebracht op : 17-02-2022

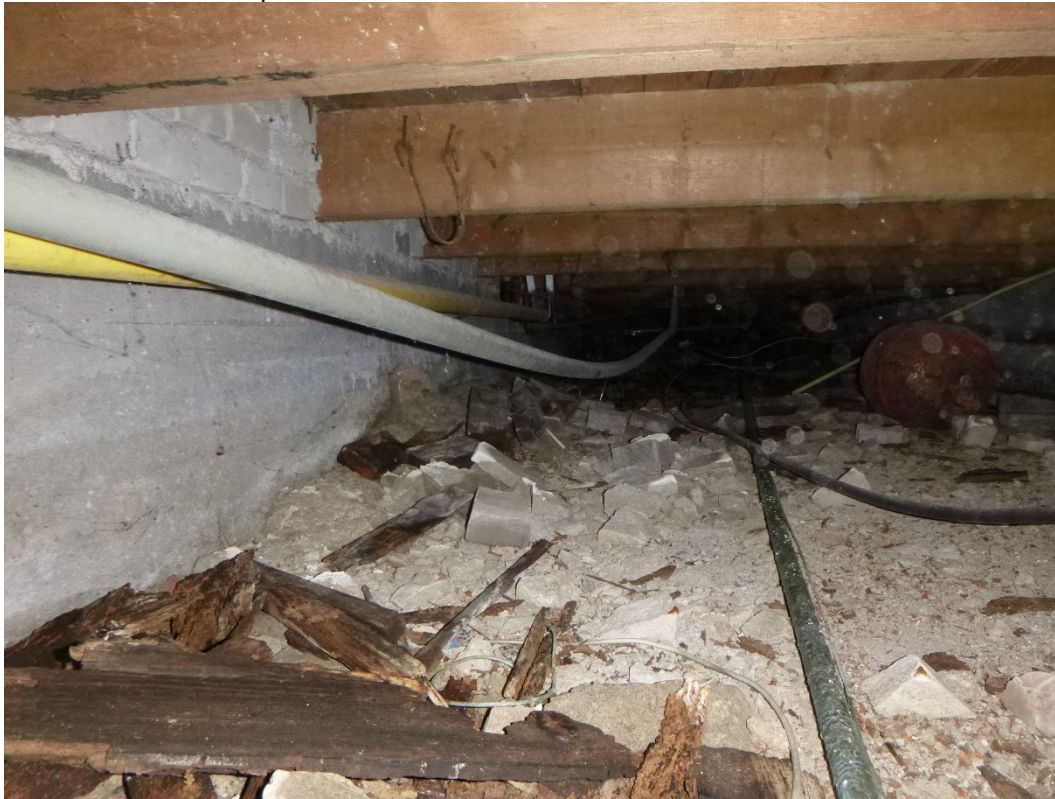
In de kruipruimte is een betonnen bodemafluiters toegepast. Op de bodem van de kruipruimte is bouw- en sloopafval aanwezig (foto 1).

Foto 1: bouw- en sloopafval.

- Nader onderzoek uit laten voeren naar het leidingwerk en de afvoeren door een erkend bedrijf.
- Indien mogelijk in de hal en keuken het laminaat demonteren.
- In de trapopgang, entree en gedeelte van de hal en keuken de werkvloer verwijderen.
- De tussenwanden stempelen.
- In de trapopgang de trap stempelen.
- In de trapopgang, entree, hal en keuken de aangetaste balken verwijderen.
- In de woon- of slaapkamer een kruipluik realiseren.
- Een vervolgininspectie uitvoeren onder de badkamer en de woon- en slaapkamer.
- In de keuken een vervolgininspectie uitvoeren naar het verloop van de zwamaantasting.
- De kruipruimte opschonen van afval.
- Het vrijgekomen afval afvoeren.

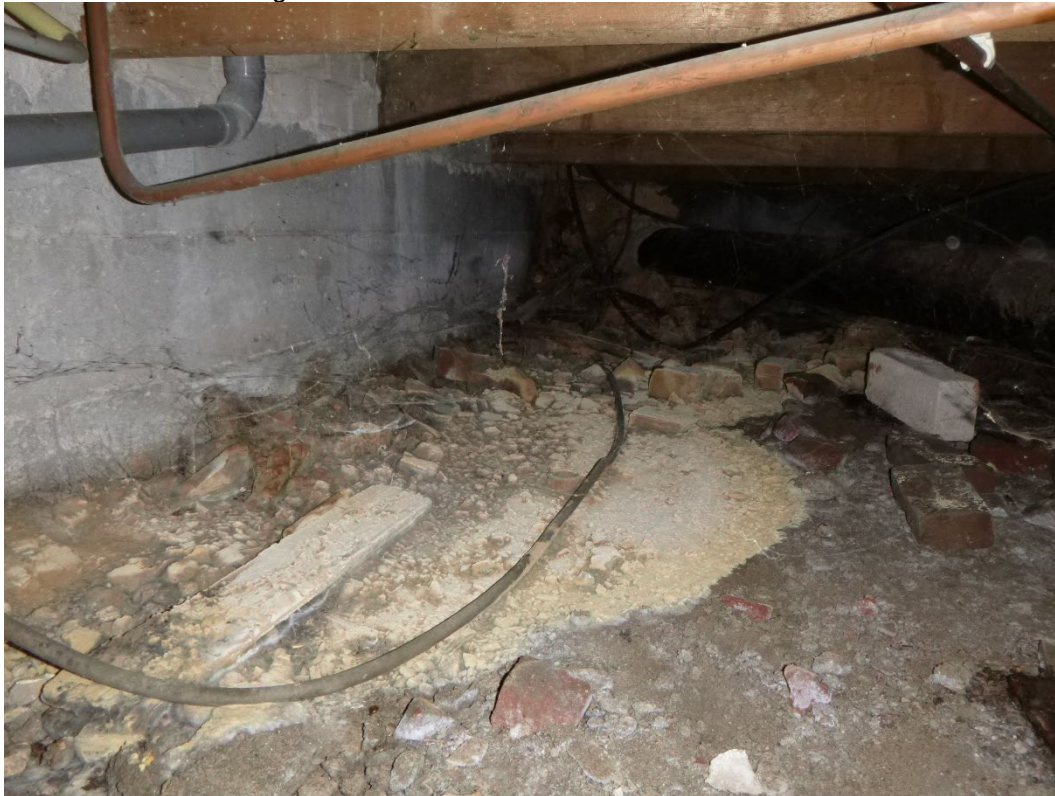
In de keuken is zwamaantasting op de bodem van de kruipruimte aangetroffen (foto 2). De zwamaantasting is het gevolg van de aanwezigheid van organisch afval op de bodem van de kruipruimte.

Foto 2: zwamaantasting bodem

- Een rattenweringsactie uitvoeren, openingen afdichten in de funderingsmuren en rioleringen zodat de ratten de kruipruimte niet meer kunnen betreden.
- In de keuken de muren en bodem van de kruipruimte afbranden en afborstelen.
- De muren waarop de zwamaantasting aanwezig was, injecteren met een schimmeldodend middel.
- De gehele kruipruimte behandelen met een houtworm- en schimmeldodend middel.

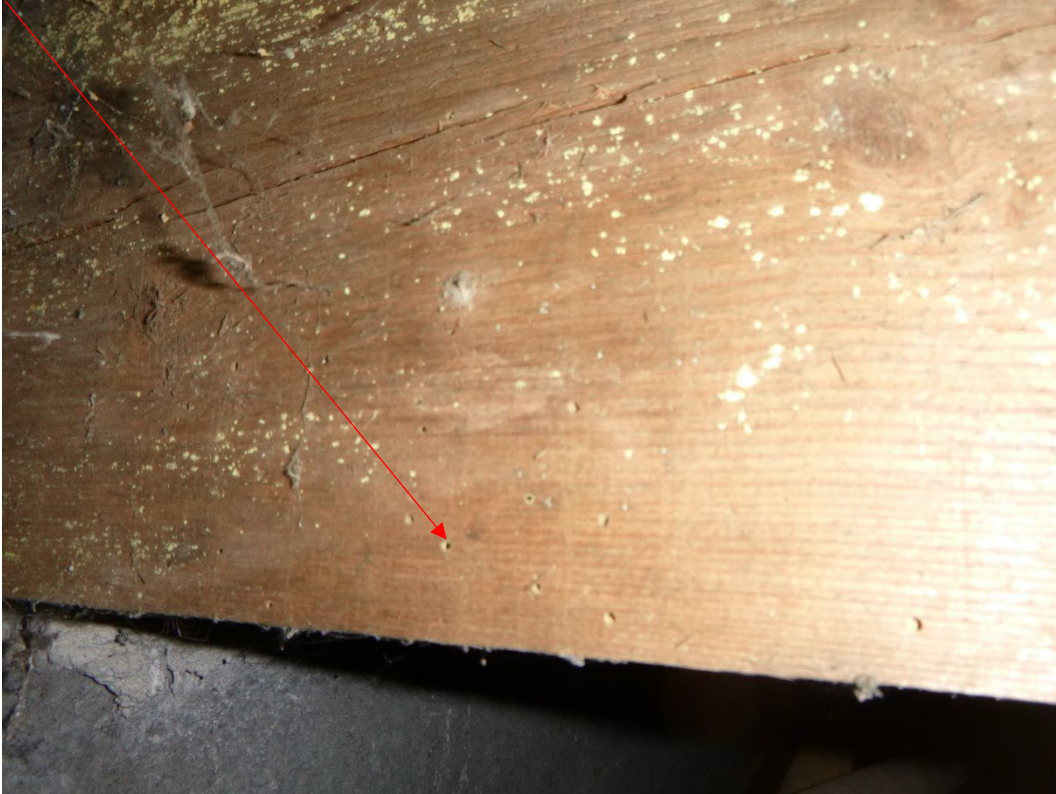
In de kruipruimte is de werkvloer en balklaag op diverse plaatsen aangetast door houtworm (foto 3).

Foto 3: houtworm.

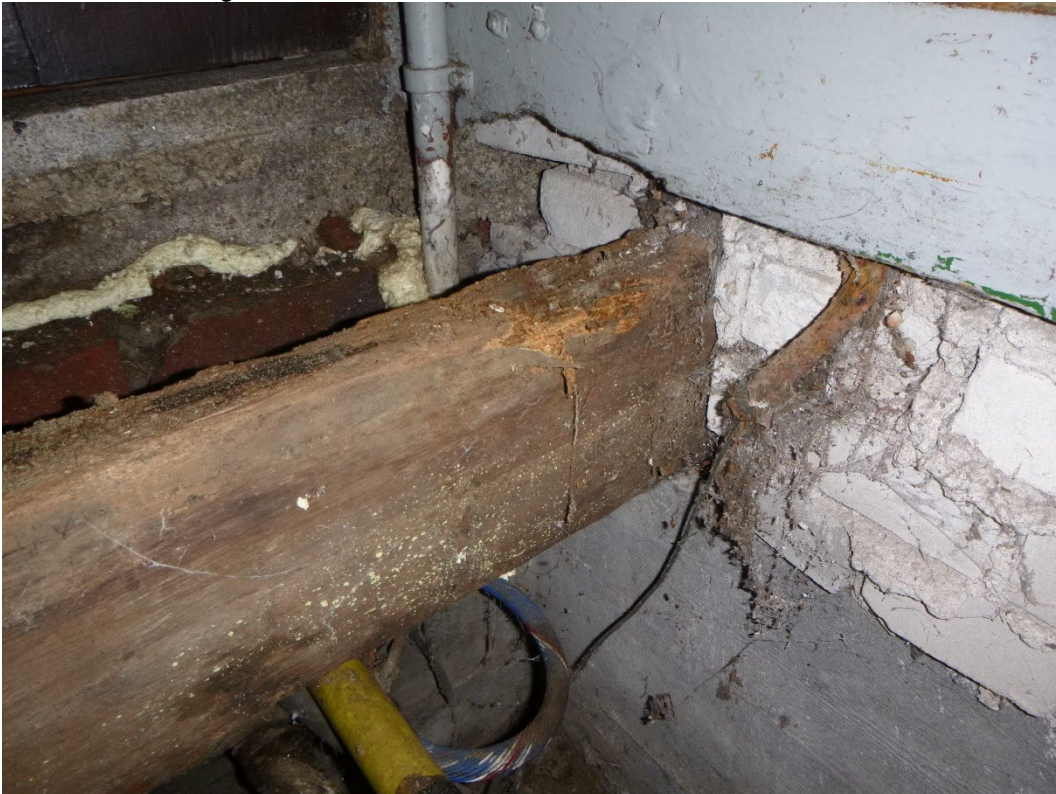
In de trapopgang en entree zijn drie (3) balken, het kruipluik en een gedeelte van de werkvloer aangetast door bruinrot en zwam (foto 4 en 5).

Foto 4: balk is aangetast door bruinrot en zwam.

- In de trapopgang, entree, hal en keuken nieuwe behandelde balk(en) aanbrengen. Deze met de kop(pen) in de menie en dpc folie, aan de onderzijde een kunststof uitvulplaatje en afpurren.
- In de trapopgang, entree en gedeelte van de hal en keuken nieuwe behandelde underlaymentplaten aanbrengen, rondom 1 cm. afpurren.
- In de trapopgang in de nieuwe underlaymentplaten een kruipluik realiseren.
- Indien mogelijk in de hal en keuken het laminaat monteren.
- In de gehele kruipruimte 30 cm. isolatiechips aanbrengen. Dit betreft een vochtregulerende bodemafsluiter.

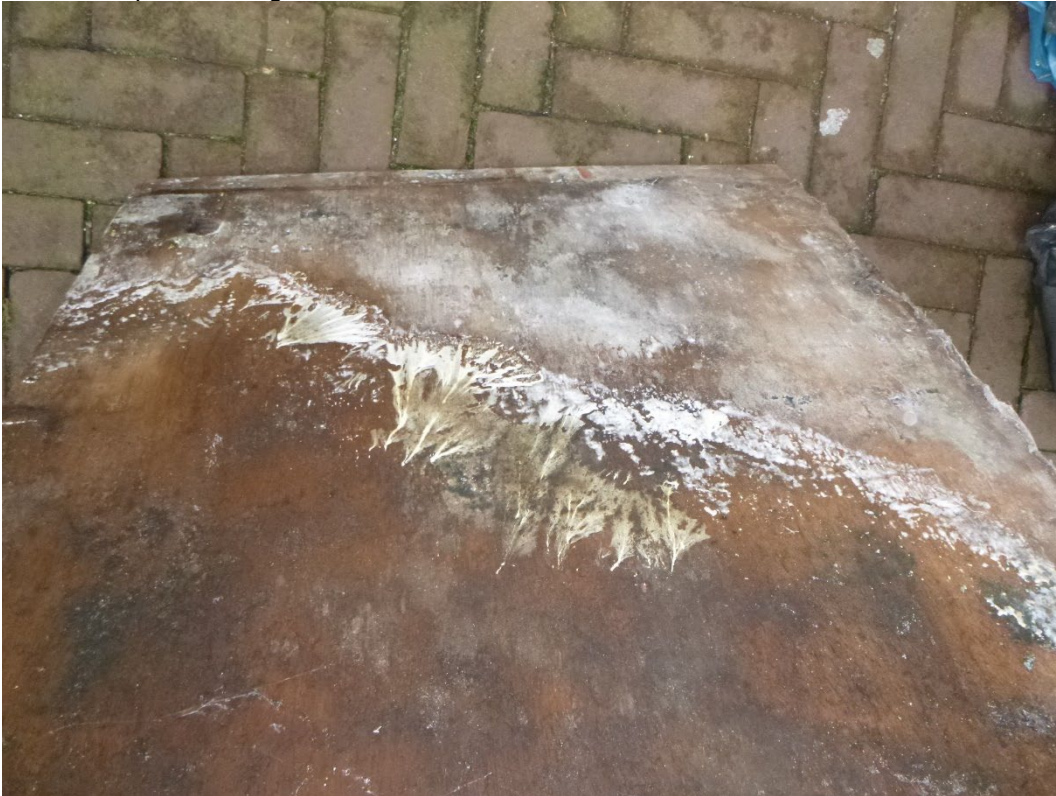
Foto 5: kruipluik is aangetast door bruinrot en zwam.

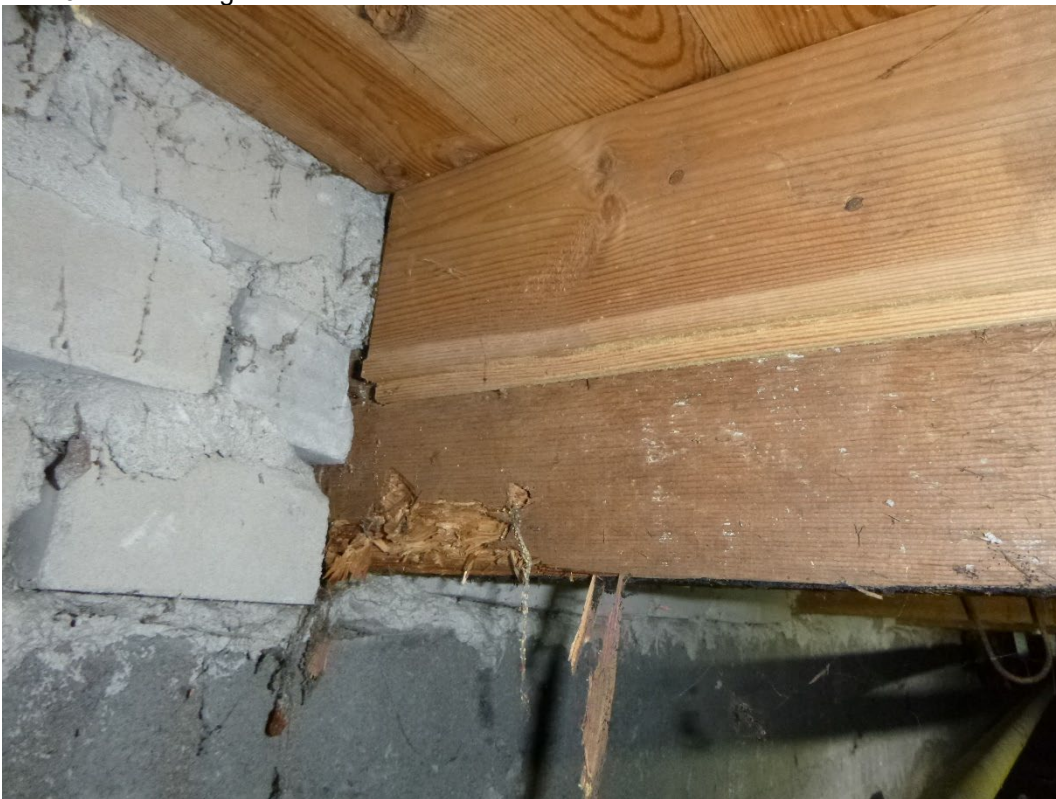
In de hal is één (1) balk aangetast door bruinrot (foto 6).

Foto 6: balk is aangetast door bruinrot.

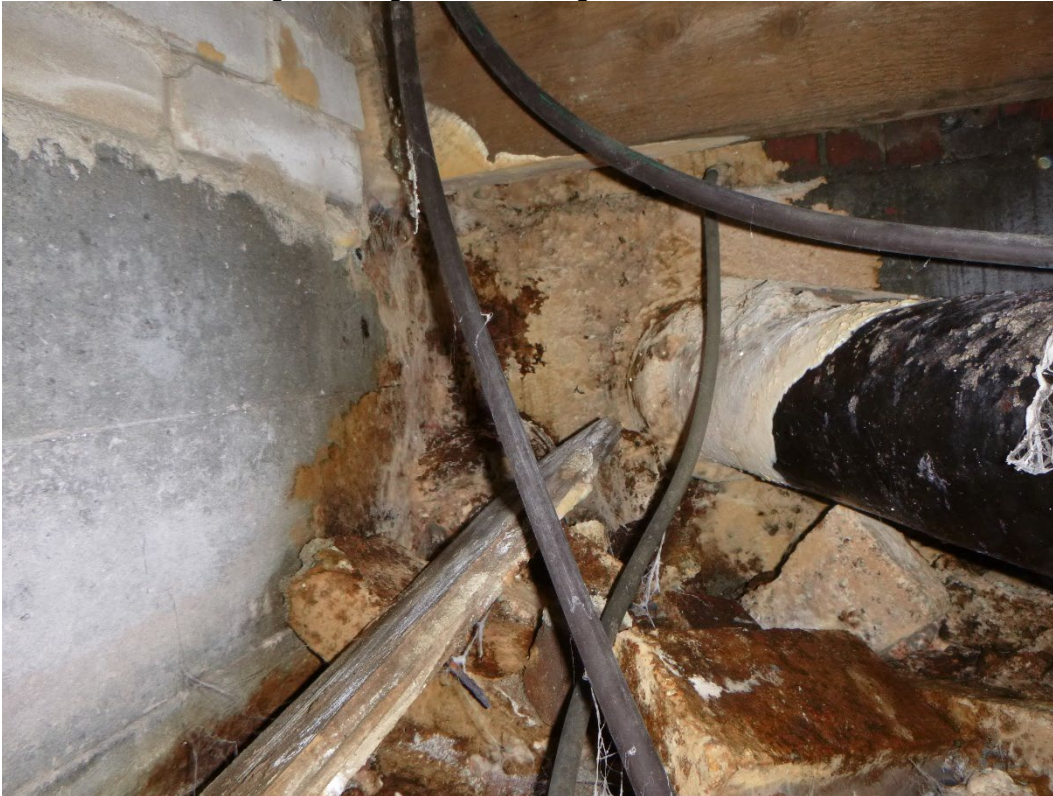
In de keuken is één (1) balk aangetast door bruinrot en zwam. Ook is er zwamaantasting op de funderingsmuren geconstateerd (foto 7). De bruinrot- en zwamaantasting is het gevolg van een lekkage van de hemelwaterafvoer (foto 8).

Foto 7: zwamaantasting fundering en balk is aangetast door zwam.

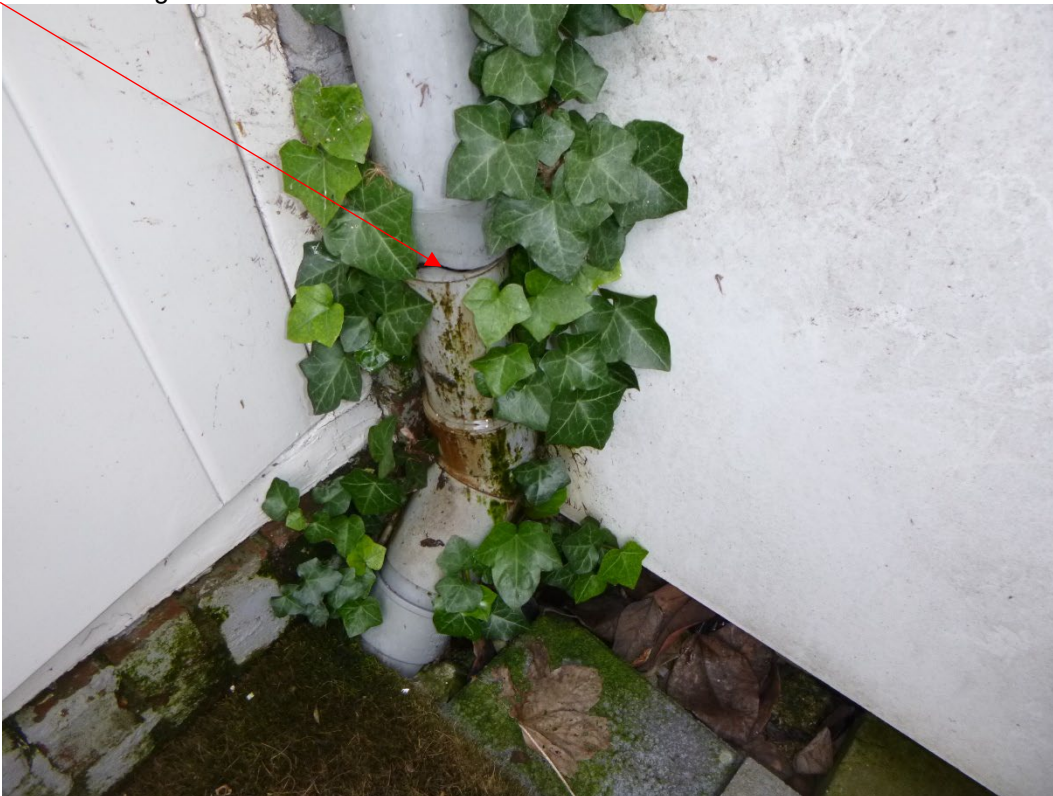
Foto 8: lekkage hemelwaterafvoer.

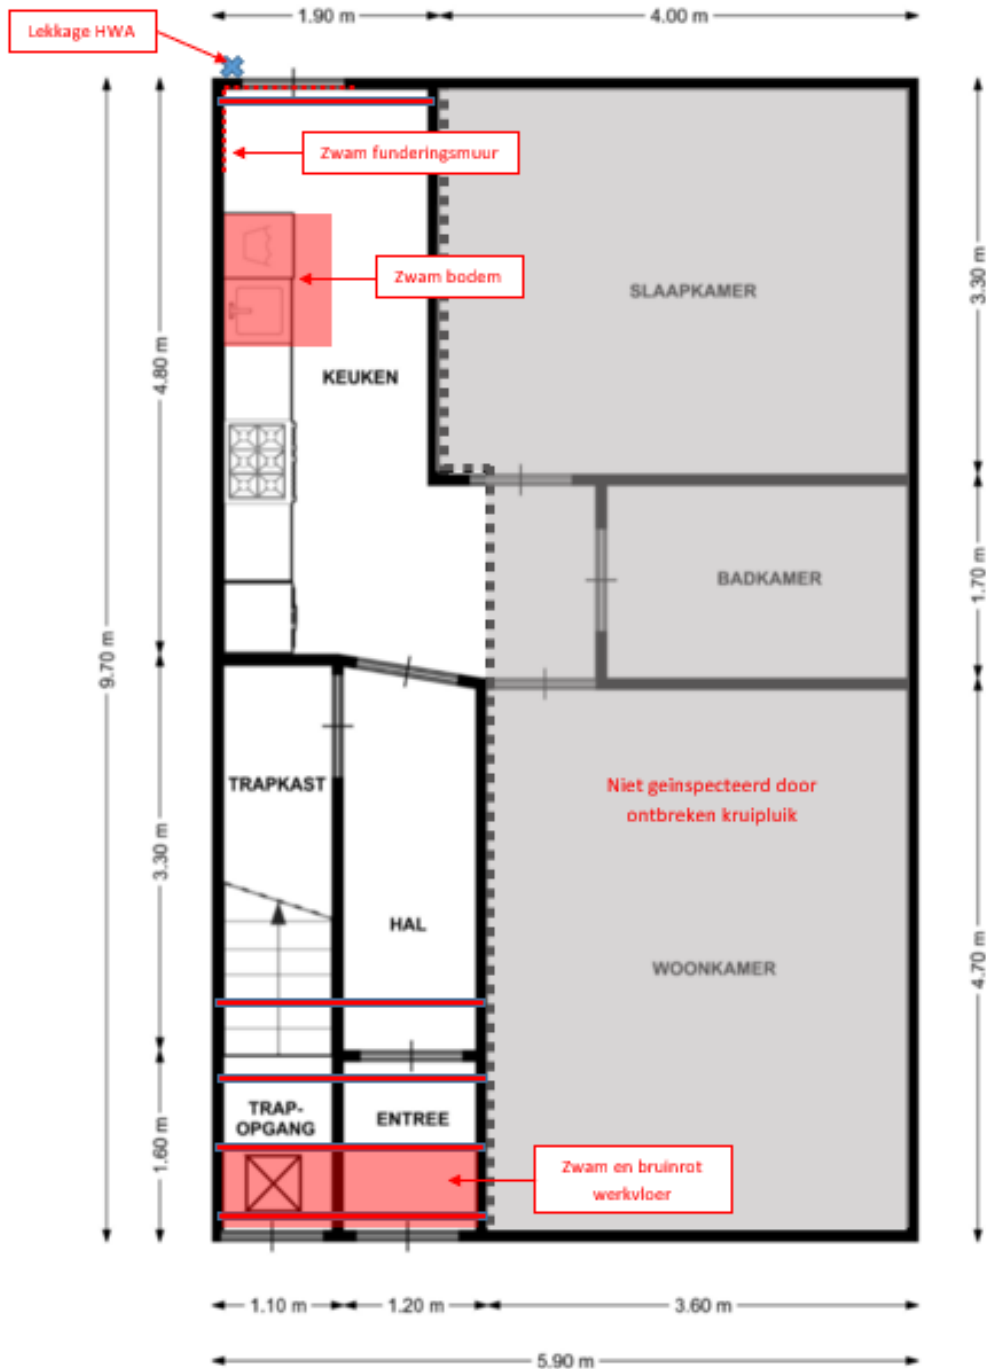
5 Plattegrond

De plattegrond die in de rapportage is toegevoegd is door de desbetreffende inspecteur opgesteld. De afmetingen in de plattegrond kunnen afwijken van de werkelijkheid. Er wordt getracht een zo kloppend mogelijke plattegrond op te stellen. In de plattegrond staan de geconstateerde aantastingen benoemd en ingetekend.
