**ASBESTINVENTARISATIE**  
**Begane grond en kelder stadspand**  
**Van Speijkstraat 49-h te Amsterdam**

### Asbestinventarisatie Van Speijkstraat 49-h te Amsterdam

Datum rapport: 4 mei 2018

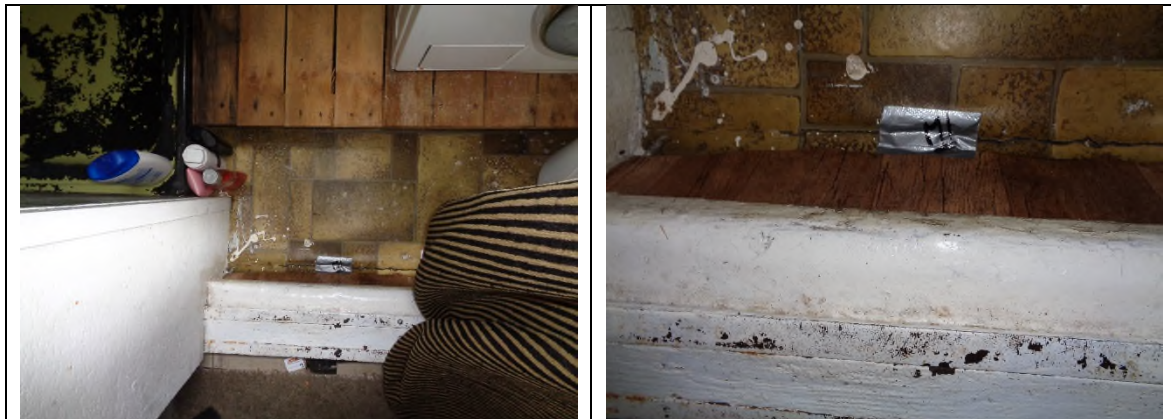
Afbeeldingen behorende bij bron 1

| Bron | Zeil | Bron.nr. | 1 |
| Locatie | Op de vloer van de badkamer | | |
| Asbestsoort(en) | Chrysotiel | Monster nr. | M1 |
| Percentage (%) | 30 - 60 | | |
| Hoeveelheid | Ca. 2 m <sup>2</sup> | | |
| Binding | Niet hechtgebonden | | |
| Beschadiging | + | | |
| Risicoklasse | 2 | | |

| Verwijderingsmethode | Containment | | |

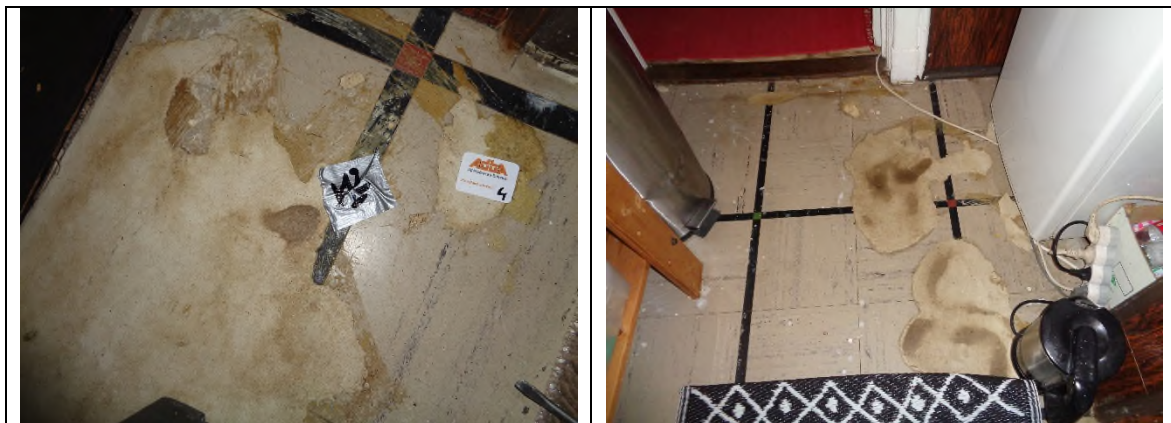
Afbeeldingen behorende bij bron 2

| Bron | <b>Zeil (restanten)</b> | Bron.nr. | 2 |
| Locatie | Op de vloer in de keuken, hal en slaapkamer voorzijde | | |
| Asbestsoort(en) | Chrysotiel | Monster nr. | M2 |
| Percentage (%) | 30 - 60 | | |
| Hoeveelheid | Ca. 20 m <sup>2</sup> | | |
| Binding | Niet hechtgebonden | | |
| Beschadiging | + | | |
| Risicoklasse | 2 | | |

| Verwijderingsmethode | Containment | | |
| Opmerkingen | Er is vooralsnog geen aanleiding om een inkaderings- of verontreinigingsonderzoek uit te voeren. Geadviseerd wordt om de bron af te dekken en op korte termijn te saneren. De -afgeschermd- bron geeft vooralsnog geen beperking tot het reguliere gebruik van het appartement. | | |

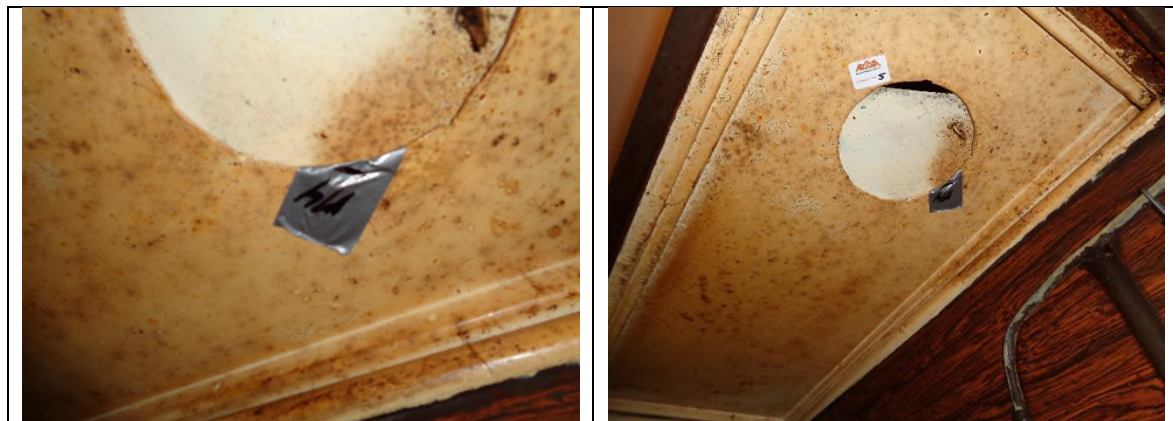
Afbeeldingen behorende bij bron 4

| Bron | Plaatmateriaal | Bron.nr. | 4 |

| Verwijderingsmethode | Containment | | |
