# Rapport QuickScan Funderingsrisico

## Onderzoek naar mogelijke funderingsrisico's

Hogeweg 20-H, 1098CC Amsterdam

HTG-202606241300QSF

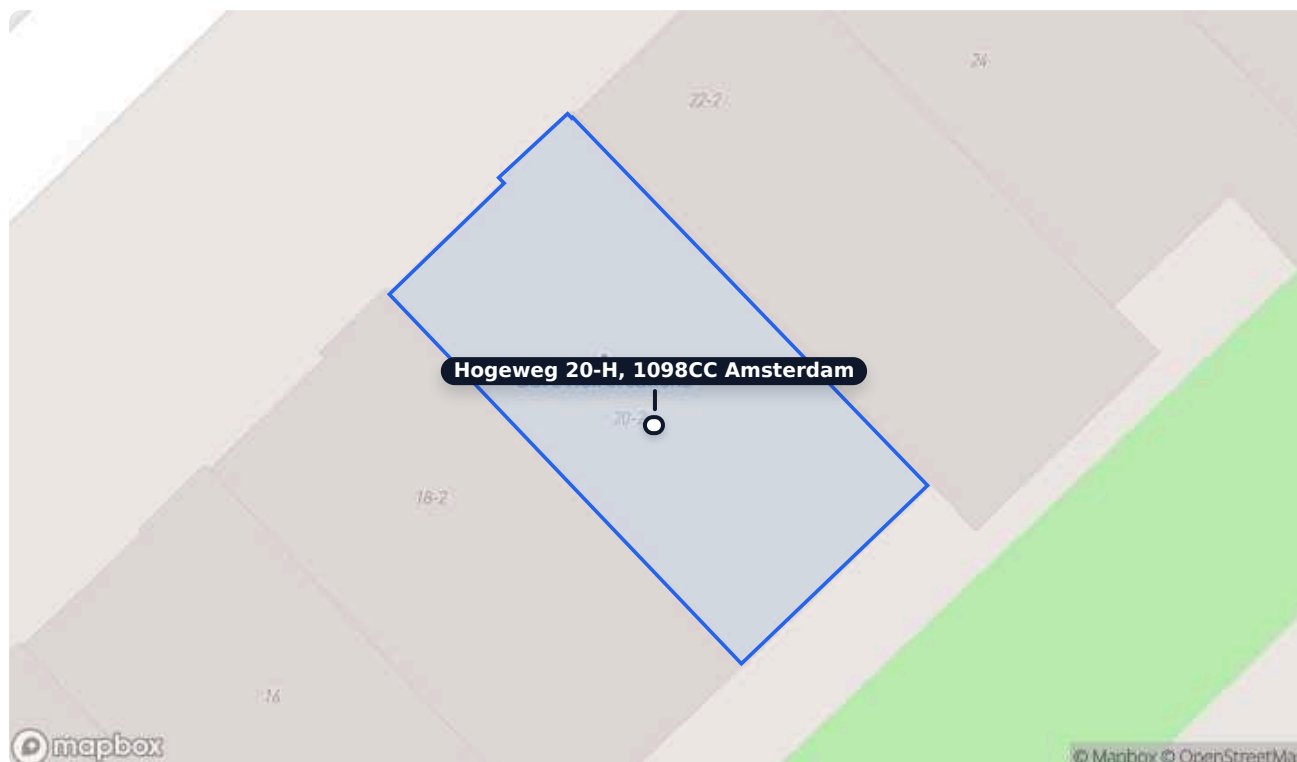
Kaart: Funderingstype per pand

Voor het funderingstype is het **FunderMaps-archief bevraagd**. De wijze van vaststellen staat per object vermeld:

- **Afgeleid / Vastgesteld** — er is een **bewijsdocument** beschikbaar bij FunderMaps (bv. een archieftekening of funderingsonderzoek).
- **Model** — een **modelinschatting** volgens het FunderMaps-model; er is geen brondocument.

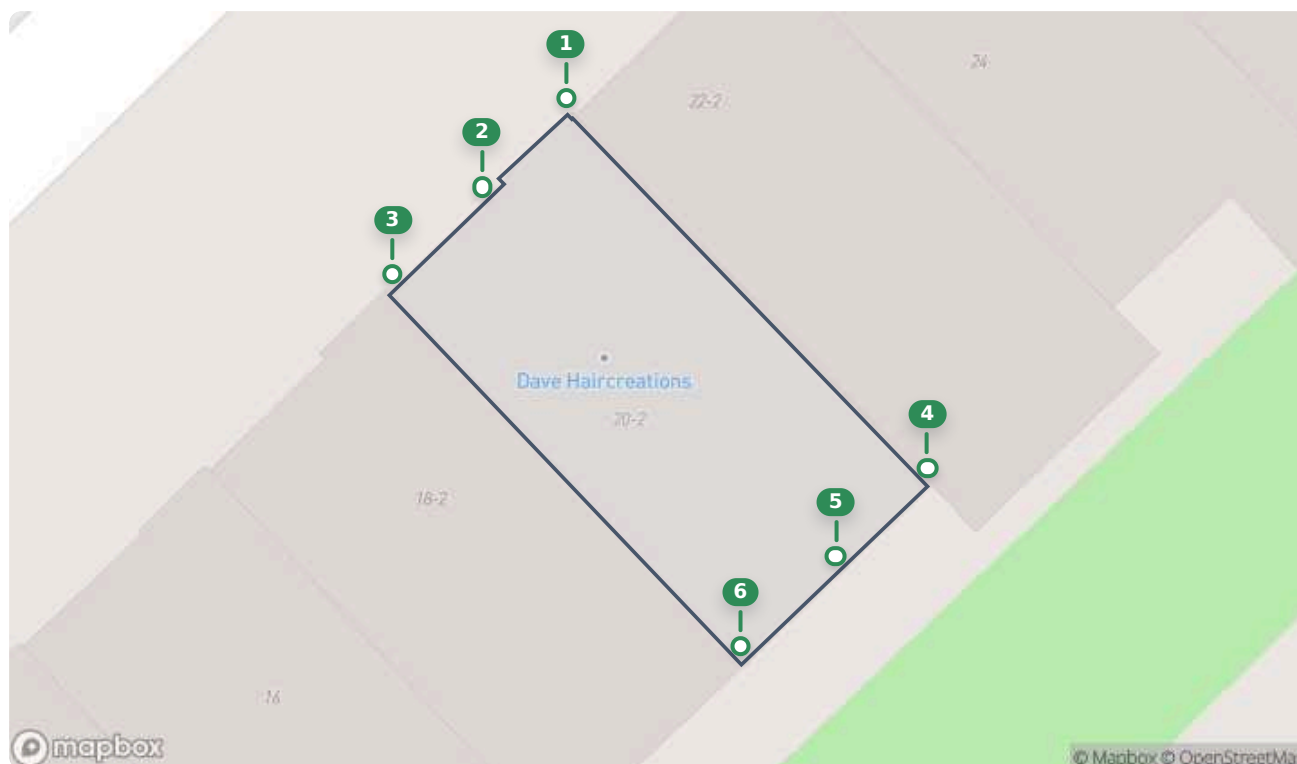
Kaart: Loodmetingen

| Punt | Object | Verplaatsing | Verhouding | Beoordeling |
| ★ 1 | Hogeweg 20-H, 1098CC Amsterdam | 1,0 mm | 1:1.000 | Nihil |
| 6 | Hogeweg 20-H, 1098CC Amsterdam | 2,0 mm | 1:500 | Nihil |

Meetinstrument: Standaard digitale waterpas (1 m) ( $\pm 10$  mm)

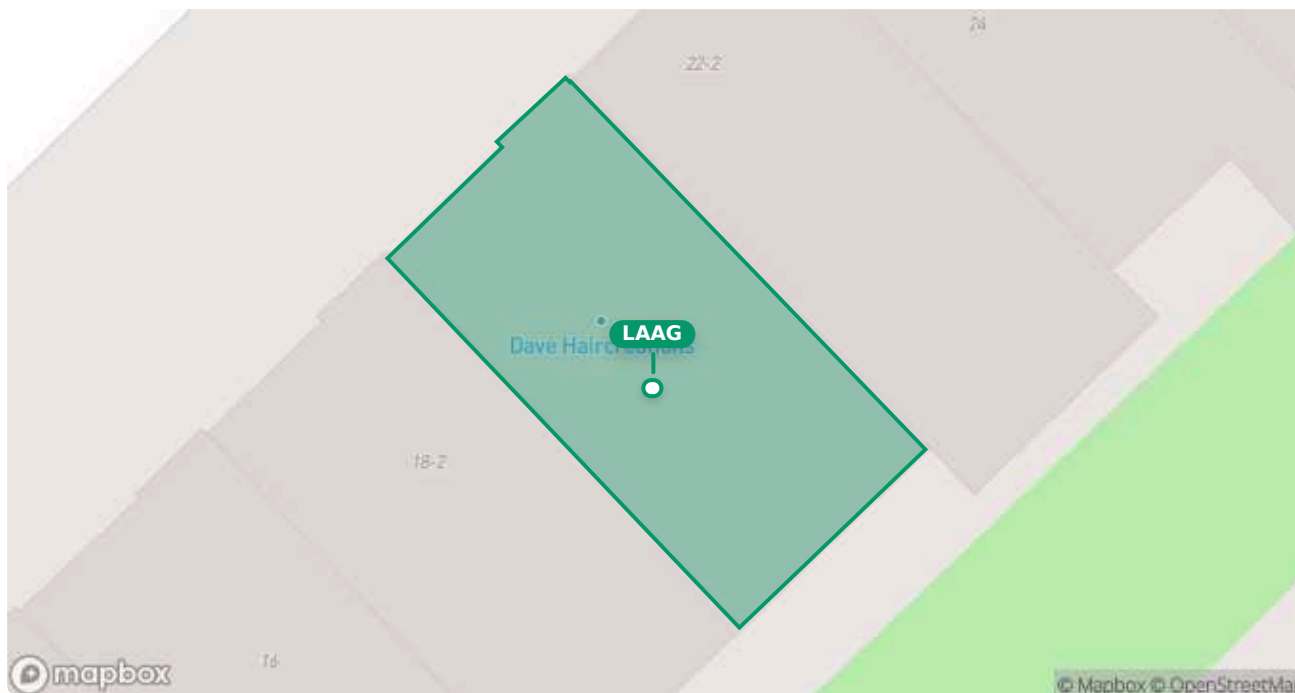
Kaart: Conclusie overzicht

De beoordeling van de fundering van het object aan de Hogeweg 20-H, 1098CC Amsterdam, wijst op een laag risicoprofiel. De metingen tonen geen of lichte indicaties van funderingsproblemen, met een dominante expertbeoordeling die bevestigt dat er geen directe interventies noodzakelijk zijn.

- **Monitoring:** Regelmatige monitoring en periodieke inspecties blijven aanbevolen om tijdig in te kunnen spelen op eventuele wijzigingen.
- **Geen maatregelen:** Er zijn geen directe interventies noodzakelijk. Het is belangrijk om veranderingen te documenteren en alert te zijn op klachten van bewoners.
