## Korte Leidsedwardsstraat 179

### Amsterdam

Datum  
20 april 2026

| Onderdeel | Casco funderingsonderzoek, fase 1 |

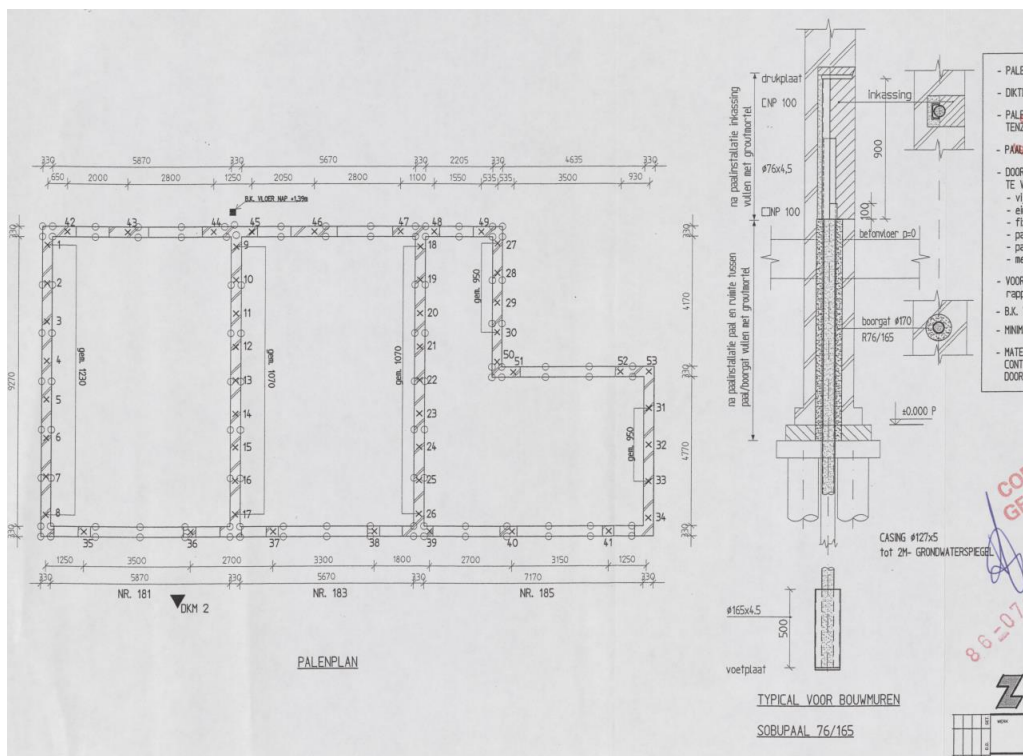
In 1968 heeft een verbouwing plaatsgevonden waarbij de autospuiterij is gewijzigd in een café. In een latere periode is de patio dichtgezet ten behoeve van extra m<sup>2</sup> verdiepingsvloeren, waardoor extra belasting op de fundering is ontstaan. In 2008 heeft een funderingsherstel plaatsgevonden in nr. 181, waarbij mogelijk (door de verdiepte sprong in de bouwmuur) de mandelige bouwmuur tussen nr. 179 en 181 is ondervangen. Dit heeft een nadelige invloed op het functioneren van het te onderzoeken pand.

Afbeelding 13: funderingsherstel uitgevoerd in 2004

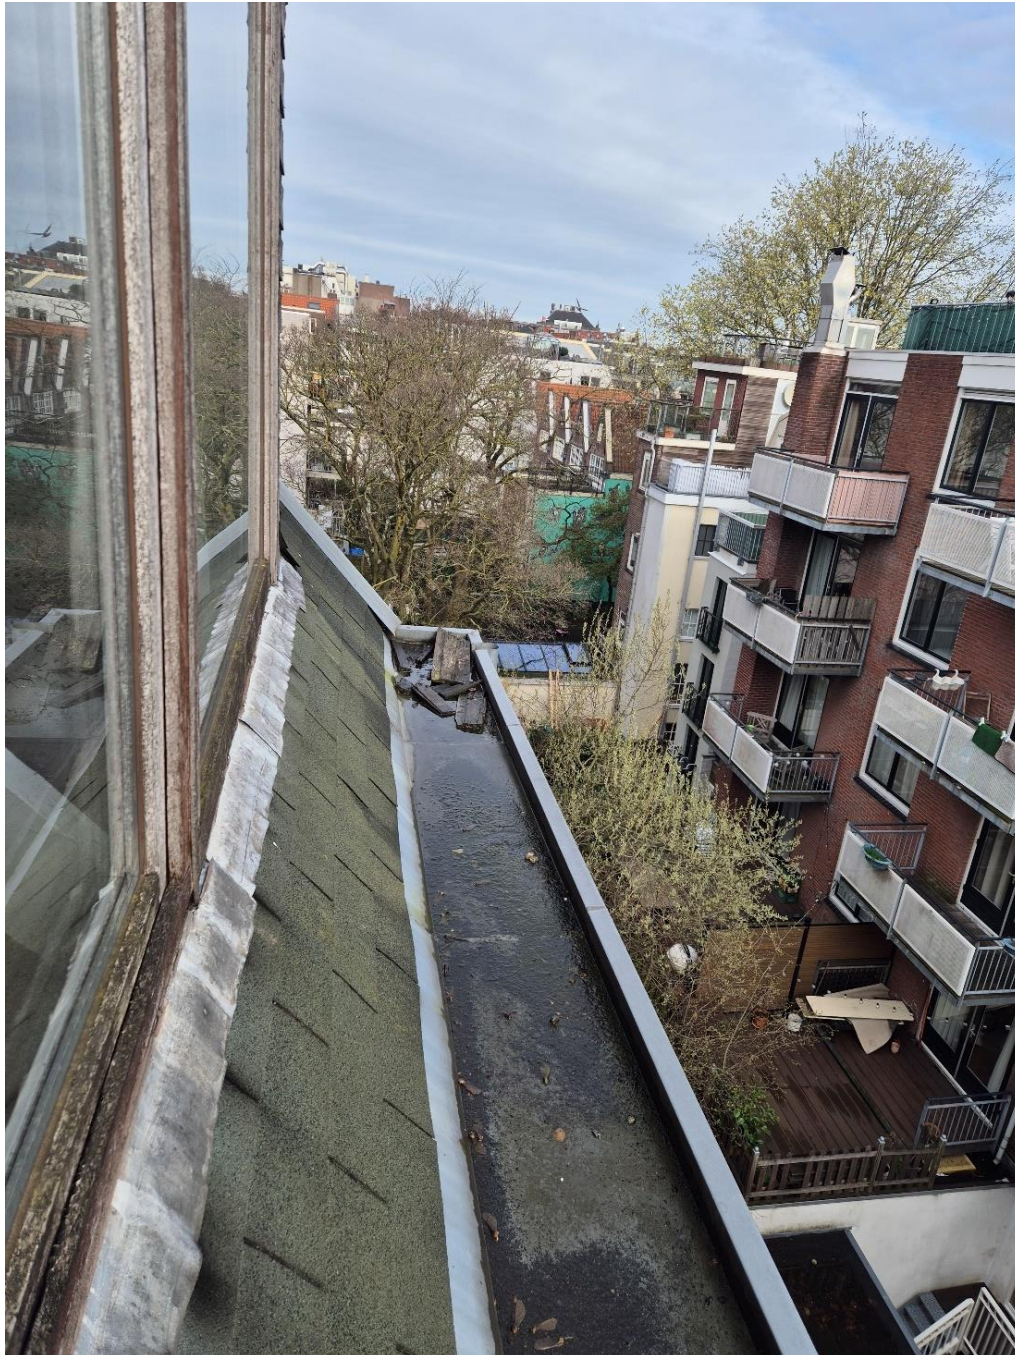
*Afbeelding 19: kozijn in achtergevel en goot*
