**FUNDERINGSONDERZOEK**  
**EERSTE JAN STEENSTRAAT 103**  
**TE AMSTERDAM**

**Referentie**  
22FC063

**Project**  
Funderingsonderzoek  
Eerste Jan Steenstraat 103  
te Amsterdam

**Client**  
Smit & Heinen Makelaars  
en Taxateurs o/z  
Van Woustraat 161  
1074 AK Amsterdam

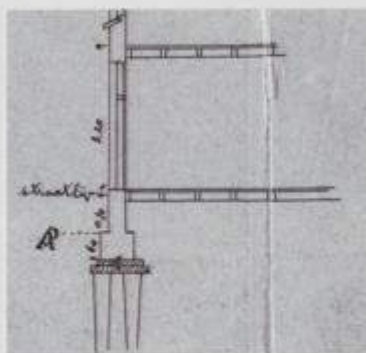
Figuur 2, detail fundering

Ten einde de absolute zakking van het pand te kunnen bepalen is het huidige bouwpeil bepaald ten opzichte van NAP. Gemeten is dat het bouwpeil thans ligt op een niveau van 0,51 m boven NAP. Uit de archiefgegevens blijkt dat de vloer oorspronkelijk is aangelegd op  $0,70\text{ m} + 0,10\text{ m} = 0,80\text{ m}$  boven NAP, zie figuur 2. Dit betekent een absolute zakking van 0,29 m in 120 jaar.

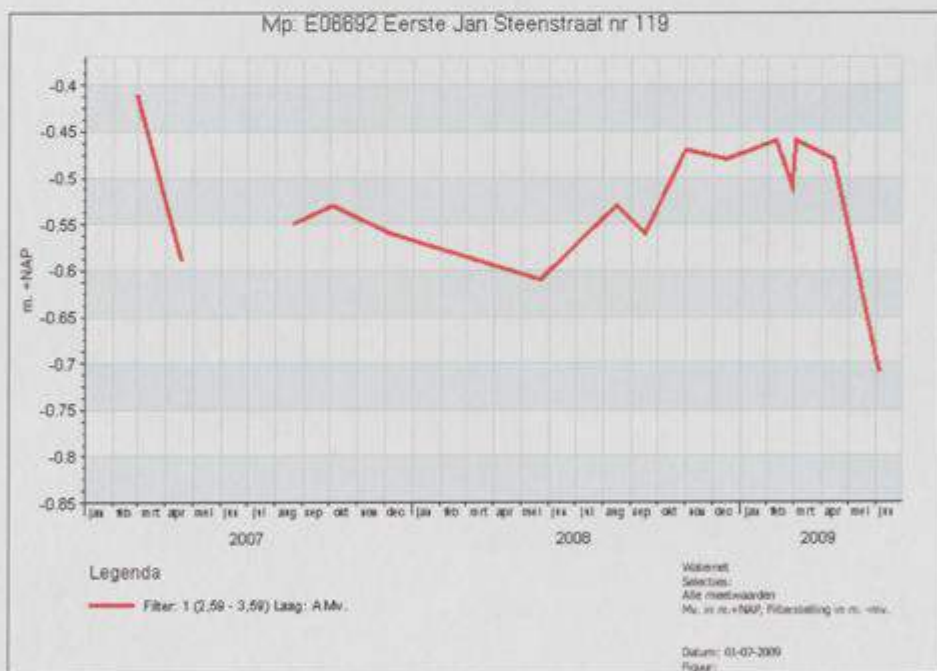
Grafiek 1, grondwaterstandgegevens

Belangrijk voor de beoordeling van een houten paalfundering is de grondwaterstand. Uit de grondwaterstandgegevens van de dichtstbijzijnde peilbuis (ter hoogte van 1<sup>e</sup> Jan Steenstraat 119) blijkt dat de grondwaterstand zich niet onder de het hoogst gelegen funderingshout heeft bevonden, zie grafiek 1.

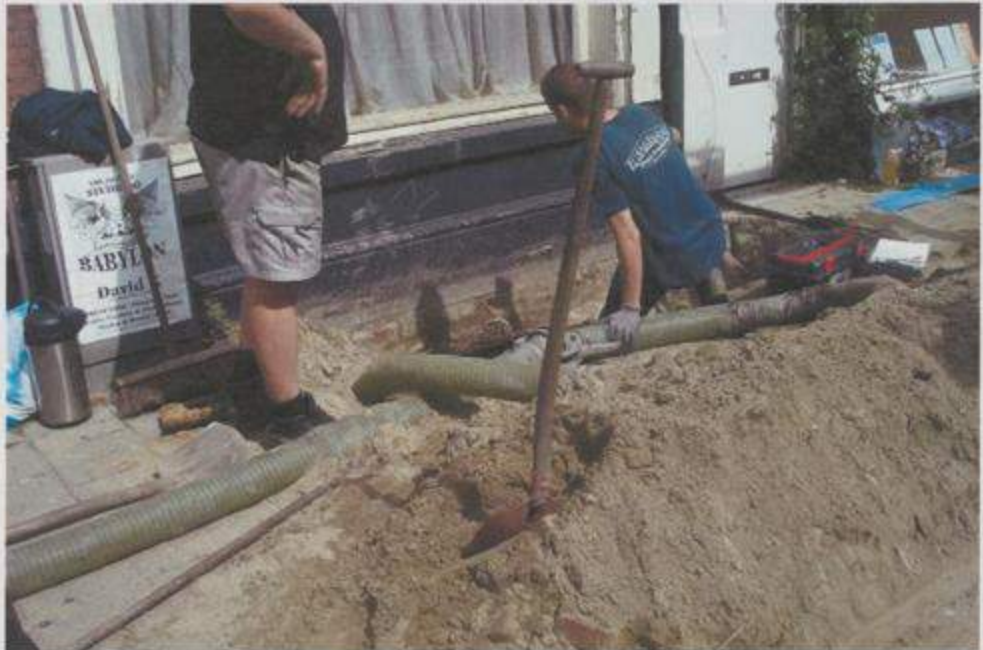
Foto 1

Overzichtsfoto

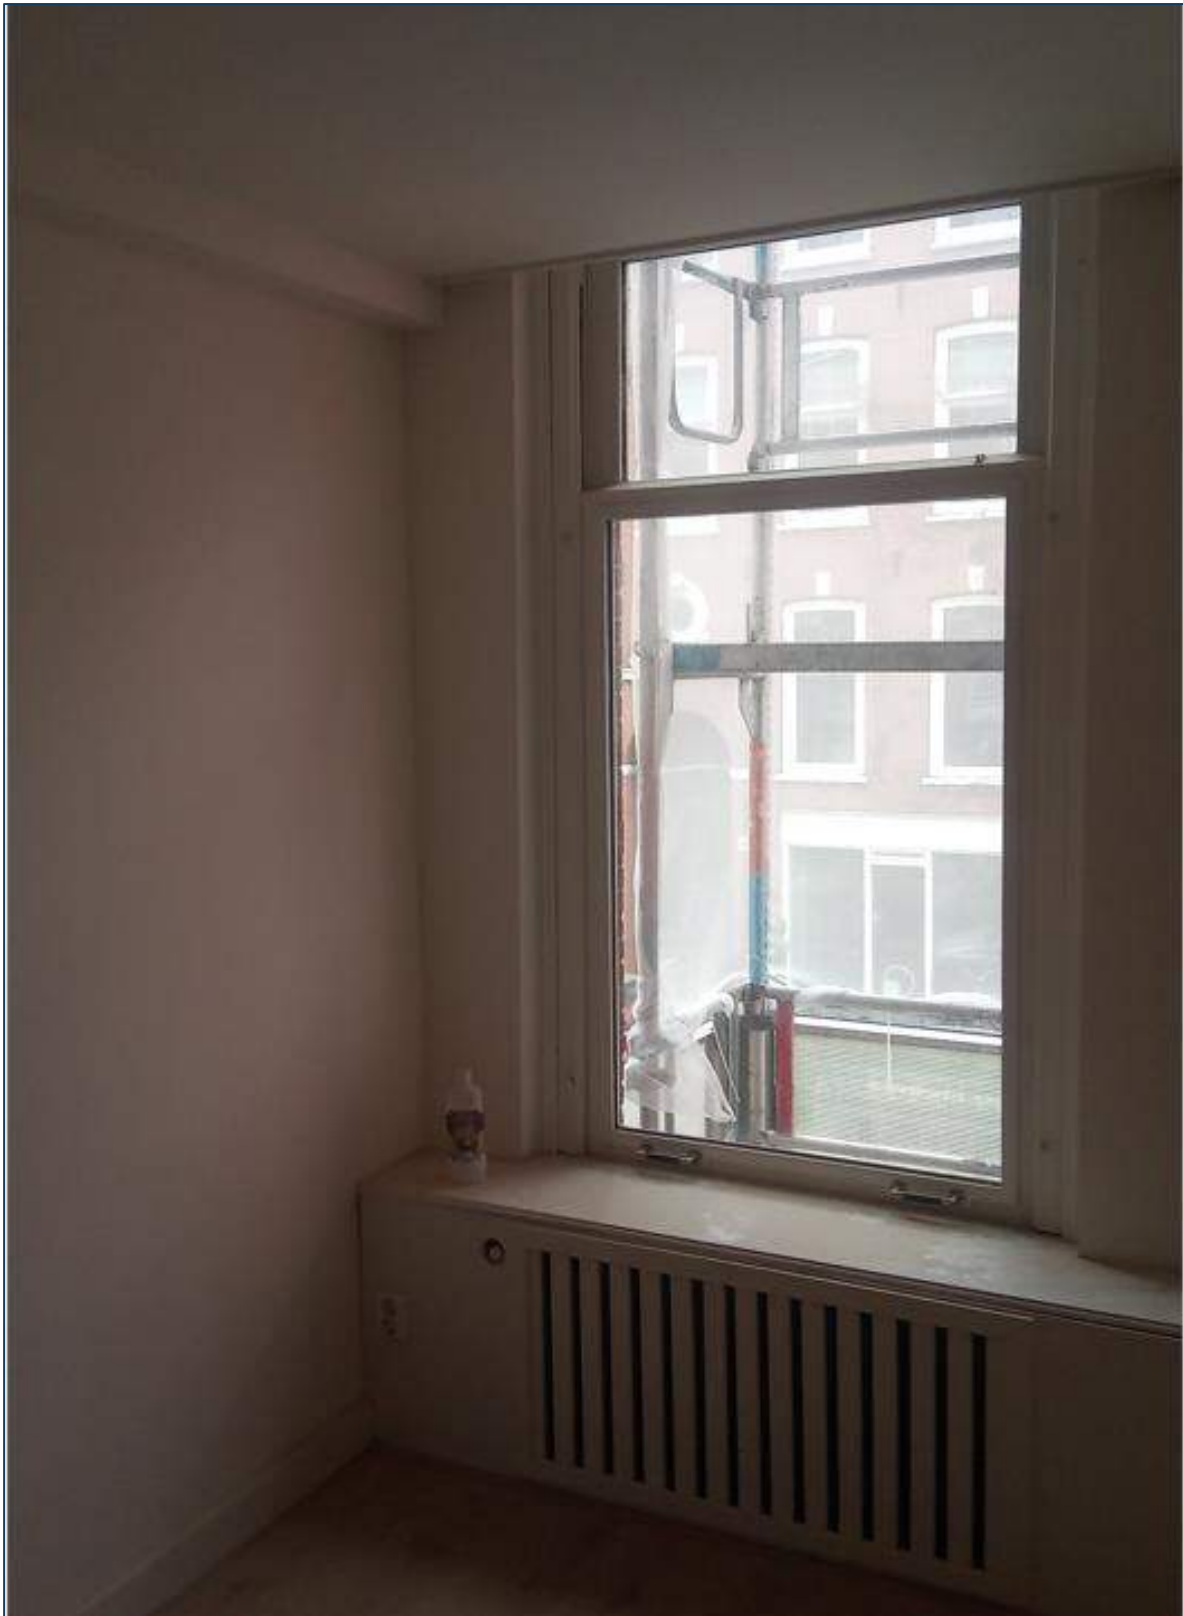
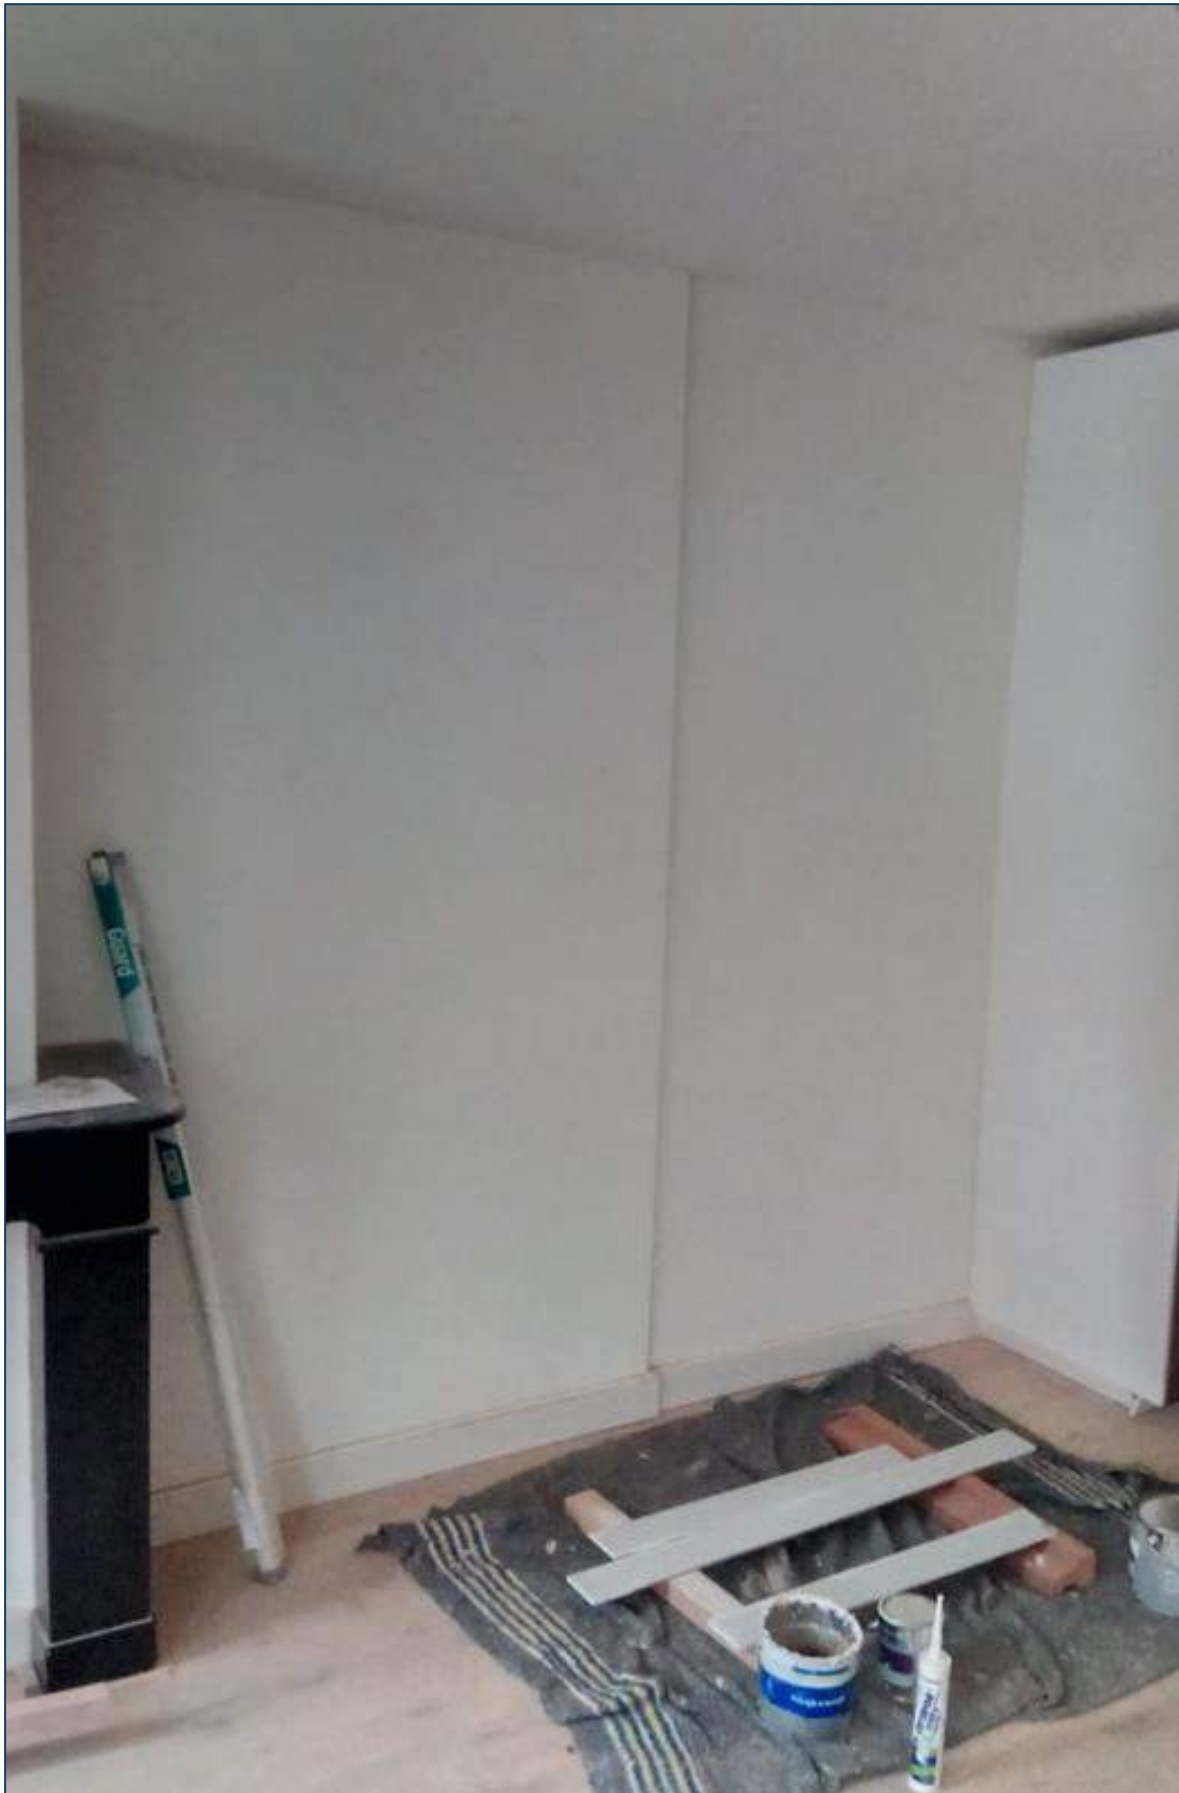
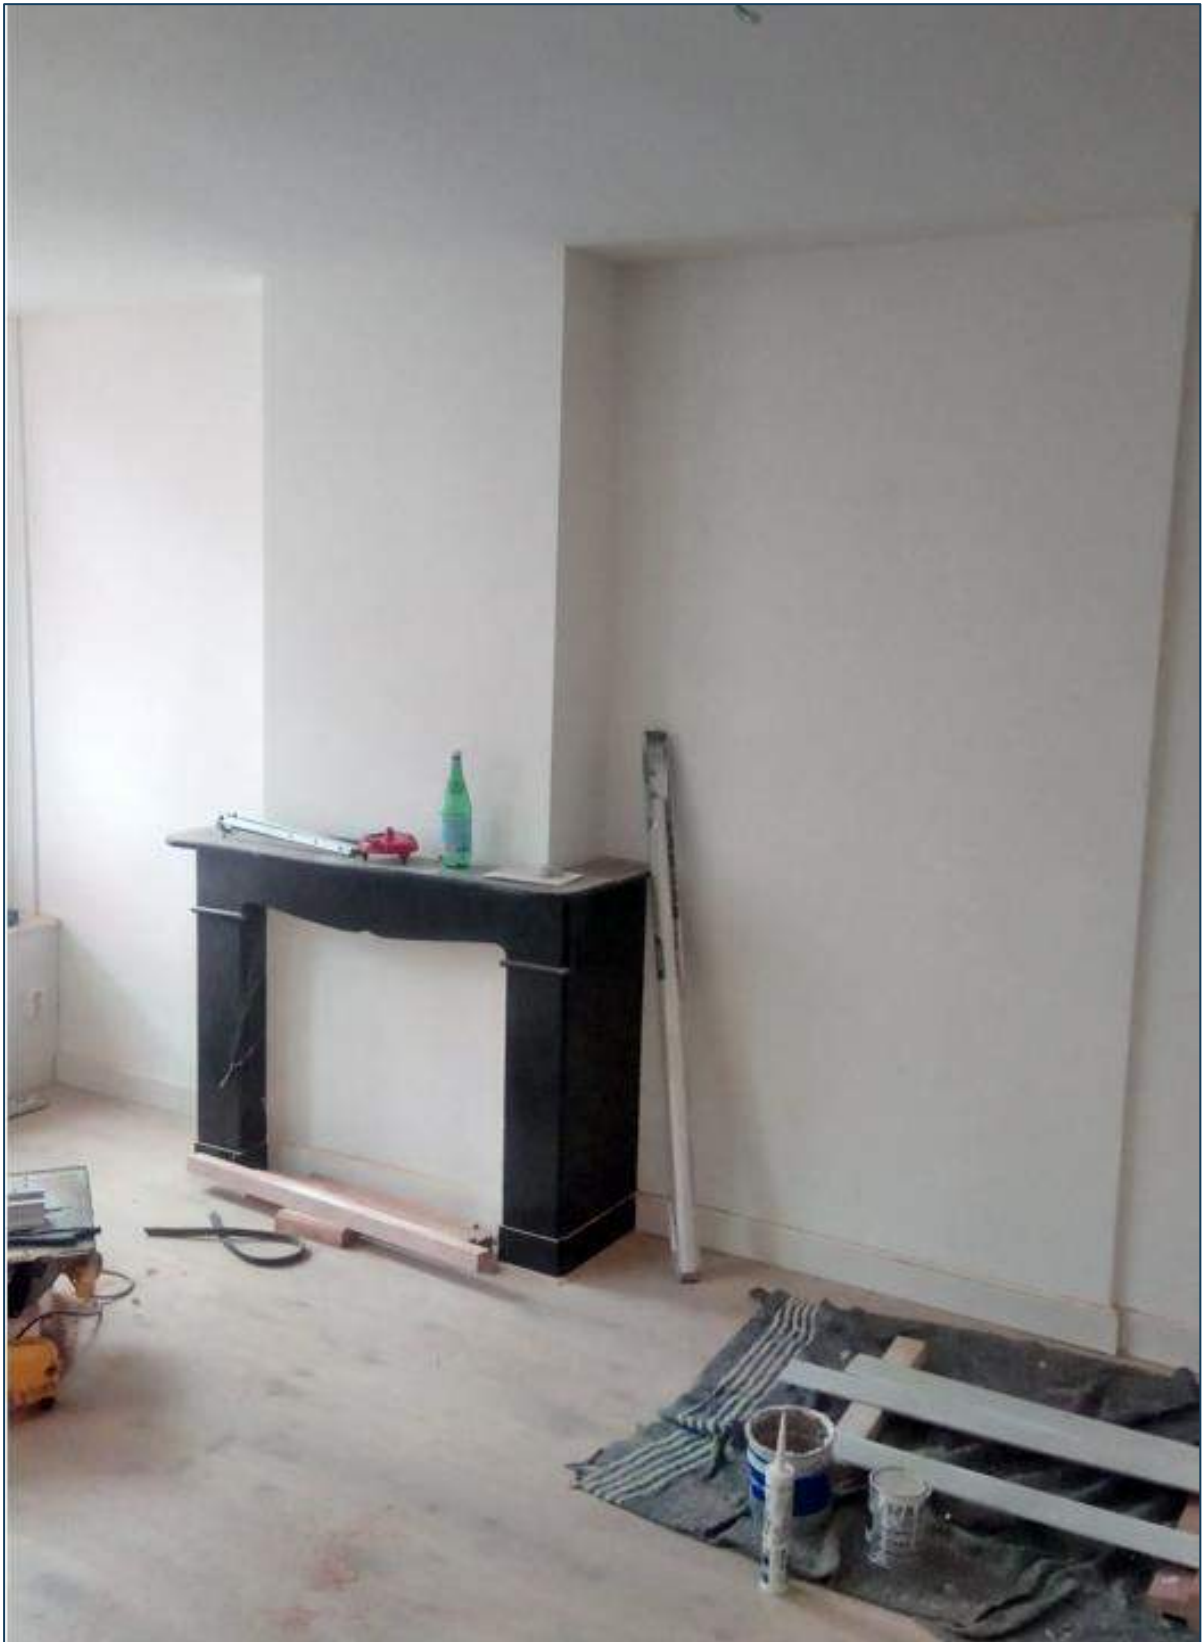
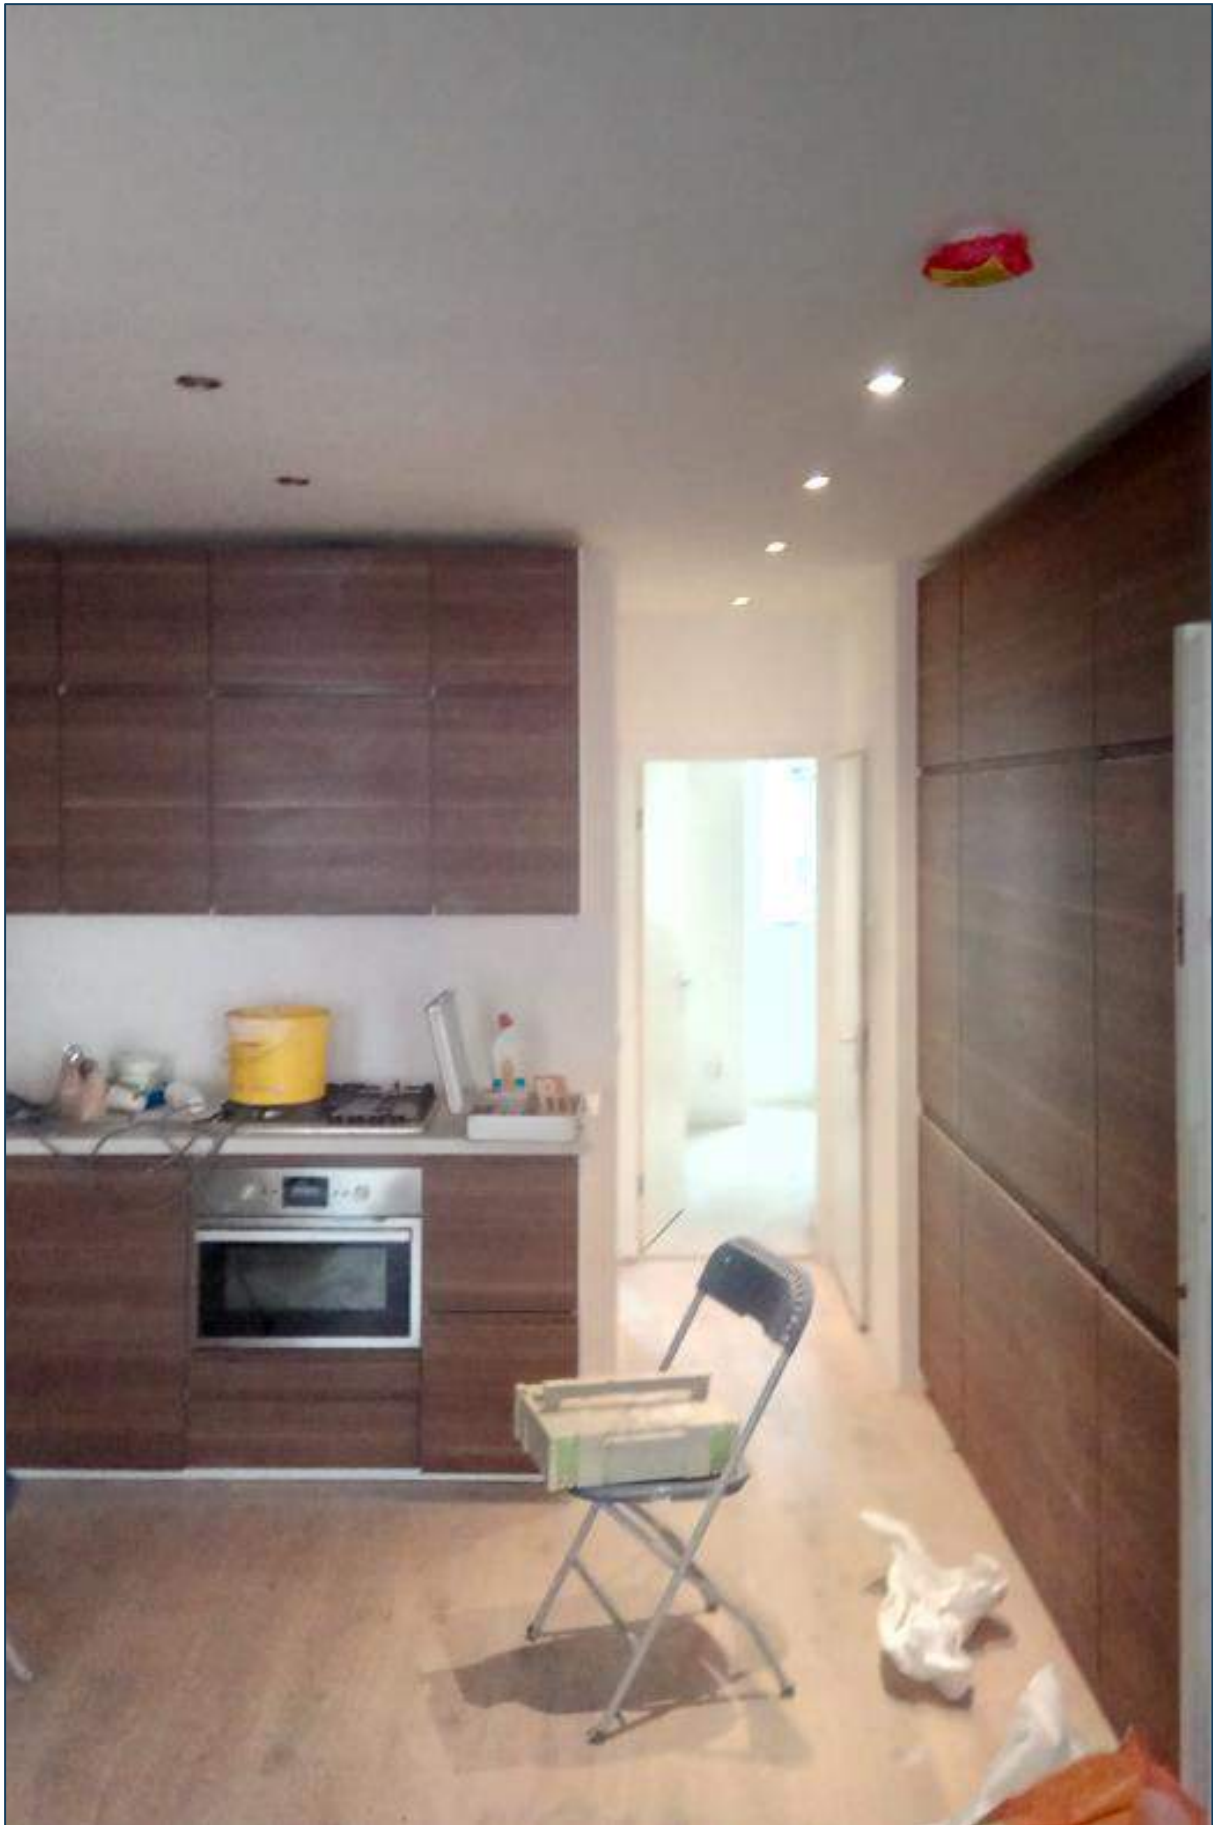
## **BIJLAGE II: VISUELE INSPECTIE**

De visuele inspectie laat zien dat de geïnspecteerde woning inpandig zeer recentelijk is gerenoveerd, waardoor er geen informatie beschikbaar is over eventuele inpandige scheurvorming in het casco. Ten tijde van de inspectie was de voorgevel afgeschermd door een steiger, waardoor het niet mogelijk was om de voorgevel te inspecteren. In beeldmateriaal van de voorgevel van het projectpand, welke middels Google Maps beschikbaar is, is geen noemenswaardige (herstelde) scheurvorming waarneembaar welke kan duiden op een gebrek aan de fundering.
