Meerjarenonderhoudsplan

MJOP380498 • VvE Vondelstraat 64 Amsterdam

Inspectiedatum 22-2-2021

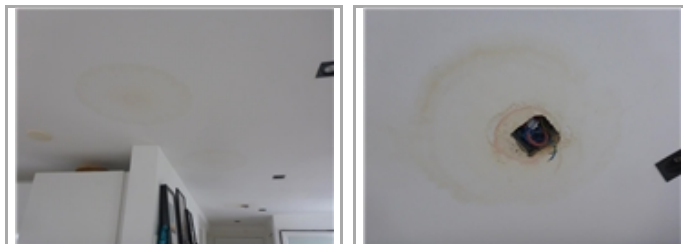
4712 Dakpan beton

Oude lekkageplek t.p.v. aansluiting pannendak met gevel en plat dak dakkapel rechts. Zie herstelwerkzaamheden dakpannen.

Kapotte pannen vervangen, scheeffliggende en uitgezakte pannen herstellen en aansluiting met andere bouwdelen (achtergevel, dakkapellen, dakdoorvoeren, kritische loodaansluitingen) nalopen op mogelijke lekkage risico's. Gezien de technische levensduur van betonpannen wordt geadviseerd rekening te houden met integrale vervanging op termijn. Hiervoor is in 2035 een post opgenomen.

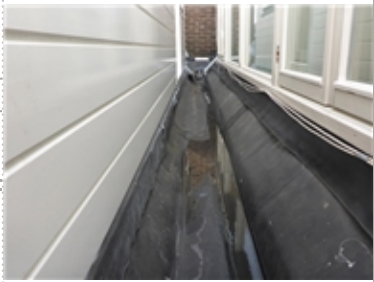
4711 Gootbekleding epdm Dak B6SW01 Afschot foutief of onvoldoende (plassen op dakbedekking)

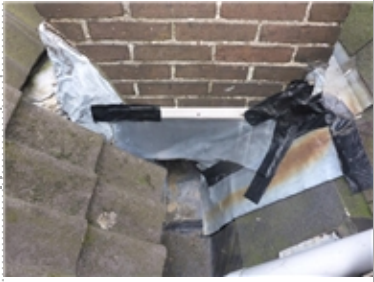
Ernst	Intensiteit	Omvang	Conditie	Risico/prioriteit	
Serieus	2	2	1		
Activiteit: Benoemen					
5114 Loodslab/loket schoorsteen Dak B2EW01 Afdichting, manco

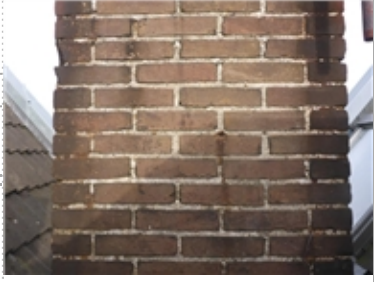
Ernst	Intensiteit	Omvang	Conditie	Risico/prioriteit	
Ernstig	3	3	4		
Activiteit: Hvh Vervangen 1,00 pst Provisorisch hersteld d.m.v. tape. Lood met klemstrip vastgezet.					
5124 Schoorsteen metselwerk Dak B2SM04 Erosie, verwerking, verzanding

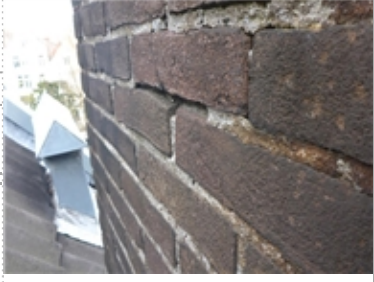
Ernst	Intensiteit	Omvang	Conditie	Risico/prioriteit	
Serieus	2	5	4		
Activiteit: Hvh Vervangen 1,00 pst					
5124 Schoorsteen metselwerk Dak B8EC01 Uitgespoeld/afwezig voegwerk

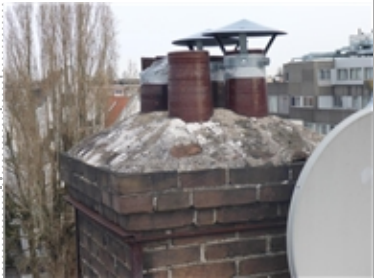
5124 Schoorsteenpotten keramisch

Schoorsteen					
B2SM03 Beschadiging					
Ernst	Intensiteit	Omvang	Conditie	Risico/prioriteit	
Serius	3	4	4		
Activiteit:					
Vervangen					
9052 Buitenriolering PVC					
Achtergevel					
K5EC01 Beschadiging (barsten/gaten)					
Ernst	Intensiteit	Omvang	Conditie	Risico/prioriteit	
Ernstig	3	2	3		
Activiteit:					
Vervangen					
Betreft ontstoppingsstuk t.p.v. achtergevel.					
9052 Buitenriolering PVC

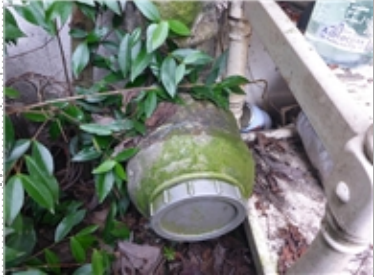
Achtergevel					
K5GO01 Uitwendige vervuiling					
Ernst	Intensiteit	Omvang	Conditie	Risico/prioriteit	
Gering	3	5	4		
Activiteit:					
Benoemen

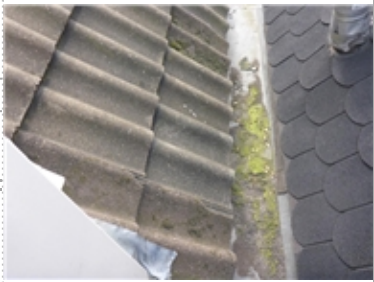
Dak						
B5GA01 Aangroei mos, algen						
Ernst	Intensiteit	Omvang	Conditie	Risico/prioriteit		
Gering	2	2	1			
Activiteit: 2021 Hvh Totaal						
Reinigen 1,00 pst € 60						
2716 Gootbekleding zink

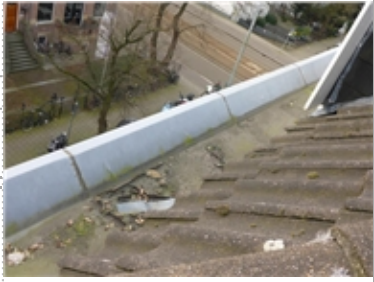
Dak						
B5GA02 Vuil, aanslag, verkleuring						
Ernst	Intensiteit	Omvang	Conditie	Risico/prioriteit		
Gering	2	5	3			
Activiteit:						
Benoemen						
2716 Gootbekleding zink

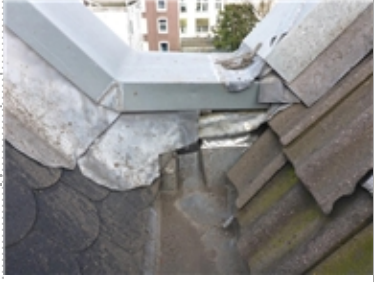
Dak						
B5EW01 Afdichting, manco						
Ernst	Intensiteit	Omvang	Conditie	Risico/prioriteit		
Ernstig	3	1	2			
Activiteit: 2021 Hvh Totaal						
Herstellen 1,00 pst € 400

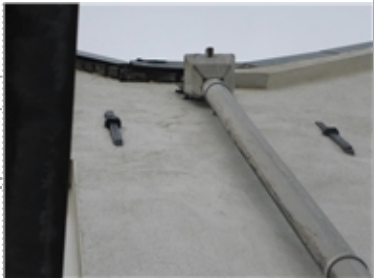
Achtergevel					
K5SW03 Verstopte leiding					
Ernst	Intensiteit	Omvang	Conditie	Risico/prioriteit	
Serius	3	2	2		
Activiteit: 2021 Hvh Totaal					
Herstellen 1,00 pst € 80					
Indruk van verstopping t.p.v. vergaarbak.					
5211 Hemelwaterafvoer pvc

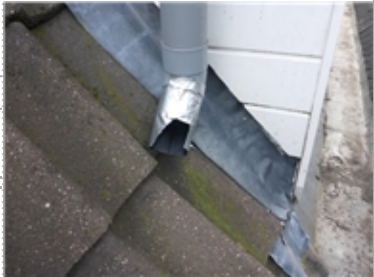
Gevel/dak					
K5EB01 Verkeerd gebruik van leidingmateriaal					
Ernst	Intensiteit	Omvang	Conditie	Risico/prioriteit	
Ernstig	3	1	2		
Activiteit: 2021 Hvh Totaal					
Herstellen 1,00 pst € 80					
Afwatering dakkapel provisorisch verbeterd d.m.v. tape.					
5710 Ventilatie dakdoorvoer kunststof plat

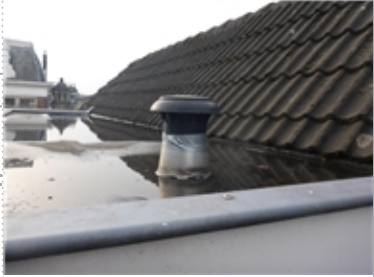
Dakkapel					
Bevestiging secundair, manco					
Ernst	Intensiteit	Omvang	Conditie	Risico/prioriteit	
Gering	3	4	3		
Activiteit:					
Benoemen					
Provisorische reparatie met tape uitgevoerd.

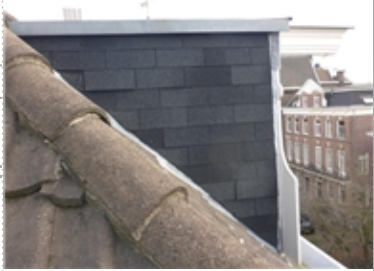
3721 Dakkapel wangen shingles

B5SC04 Openstaande verbindingen					
Ernst	Intensiteit	Omvang	Conditie	Risico/prioriteit	
Serius	2	3	2		
Activiteit: 2021 Hvh Totaal Herstellen 1,00 pst € 150					
4111 Gevelafwerking stucwerk

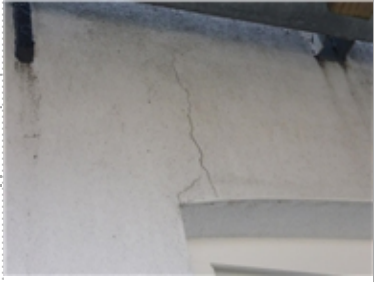
Gevels					
B8SC03 Scheuren					
Ernst	Intensiteit	Omvang	Conditie	Risico/prioriteit	
Serius	2	3	2		
Activiteit: 2021 Hvh Totaal Herstellen 1,00 pst € 800

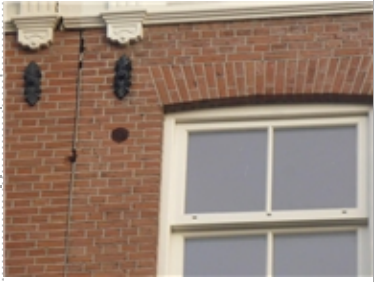
4111 Gevelafwerking voegwerk geknipt

Voorgevel					
B8EC01 Loszittend, onsaamenhangend					
Ernst	Intensiteit	Omvang	Conditie	Risico/prioriteit	
Ernstig	3	1	2		
Activiteit: 2021 Hvh Totaal Herstellen 1,00 pst € 400					
Zie ook onderdeel fundering en metselwerk. Advies: reparaties uitvoeren nadat duidelijkheid is verkregen over de stabiliteit van het pand n.a.v. het specialistisch onderzoek fundering.

Advies: specialistisch onderzoek naar de staat van de fundering gezien de scheurvorming in gevels (o.a. dilatatievoeg, gootbetimmering) en binnenwanden. Stelpost opgenomen voor nader onderzoek.

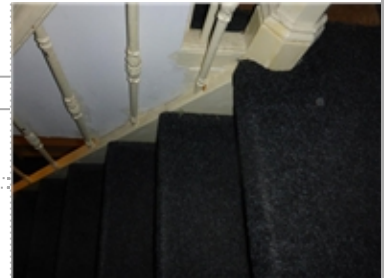
Trappenhuis
B11GA03 Vergeling

Ernst	Intensiteit	Omvang	Conditie	Risico/prioriteit
Gering	2	2	1

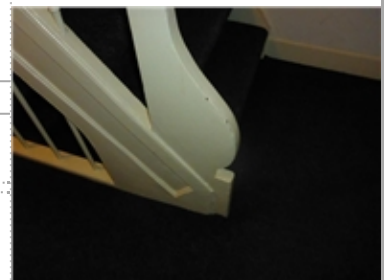
4634 Binnenschilderwerk hek hout dekkend

Trappenhuis
B11SM01 Beschadiging

Ernst	Intensiteit	Omvang	Conditie	Risico/prioriteit
Serius	1	1	1

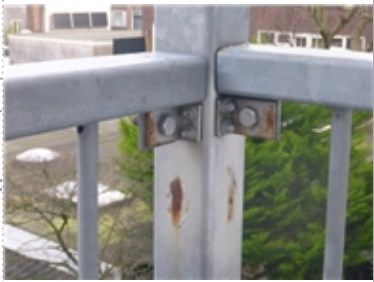
2322 Balkonconstructie staal

Achtergevel					
B4EM03 Corrosie aan dragende onderdelen					
Ernst	Intensiteit	Omvang	Conditie	Risico/prioriteit	
Ernstig	1	1	1		
Activiteit: 2021 Hvh Totaal Herstellen 1,00 pst € 150 Beginnende roestvorming. Advies: herstellen om vervolgschade te voorkomen.					
2322 Balkonconstructie hout

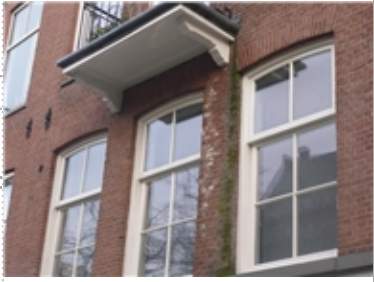
Voorgevel					
B4EW02 Lekkage van buitenvloeren, balkons en galerijen					
Ernst	Intensiteit	Omvang	Conditie	Risico/prioriteit	
Ernstig	2	1	1		
Activiteit: 2021 Hvh Totaal Herstellen 1,00 pst € 400 Algevaanslag op metselwerk t.g.v afwatering vanaf balkon(vloer). Advies: herstelmaatregelen treffen om vochtbelasting gevel te voorkomen.					
2322 Balkonconstructie hout

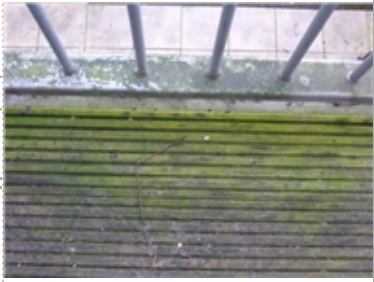
Achtergevel					
B4GA01 Aangroei mos, algen					
Ernst	Intensiteit	Omvang	Conditie	Risico/prioriteit	
Gering	2	2	1		
Activiteit: 2021 Hvh Totaal Reinigen 1,00 pst € 400 Inclusief reinigen hekwerk.

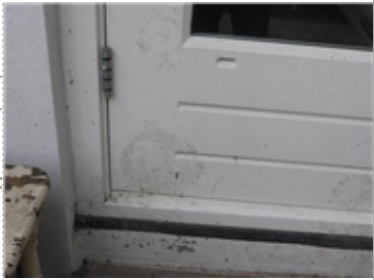
4621 Buitenschilderwerk deur hout dekkend

Gevels					
B11GA05 Vuil, aanslag.					
Ernst	Intensiteit	Omvang	Conditie	Risico/prioriteit	
Gering	1	2	1		
Activiteit:					
Benoemen					
4621 Buitenschilderwerk deur hout transparant

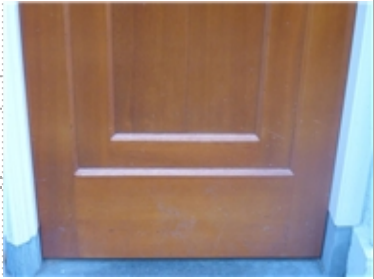
Voorgevel					
B11SM05 Glansverlies, lichte beschadigingen.					
Ernst	Intensiteit	Omvang	Conditie	Risico/prioriteit	
Serius	1	1	1		
Activiteit:					
Benoemen					
4621 Buitenschilderwerk gootconstructie hout dekkend

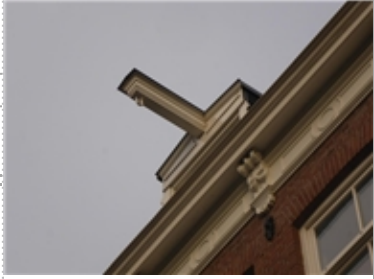
Voorgevel					
B11GA05 Vuil, aanslag					
Ernst	Intensiteit	Omvang	Conditie	Risico/prioriteit	
Gering	1	2	1		
Activiteit:					
Benoemen					
4621 Buitenschilderwerk stucwerk

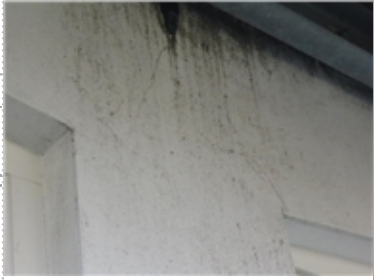
Achtergevel					
B11GA05 Vuil, aanslag, verkleuring					
Ernst	Intensiteit	Omvang	Conditie	Risico/prioriteit	
Gering	2	3	1		
Activiteit:					
Reinigen					
		2021	Hvh	Totaal	
			1,00 pst	€ 150
